## 期 間 入 札 の 公 告

2 所 在 薩摩川内市中村町字大又2434番地19  
家屋 番号 2434番19  
種 類 居宅  
構 造 木造瓦葺2階建  
床 面 積 1階 80.25平方メートル  
2階 47.42平方メートル

# 現況調査報告書

# 評 価 書

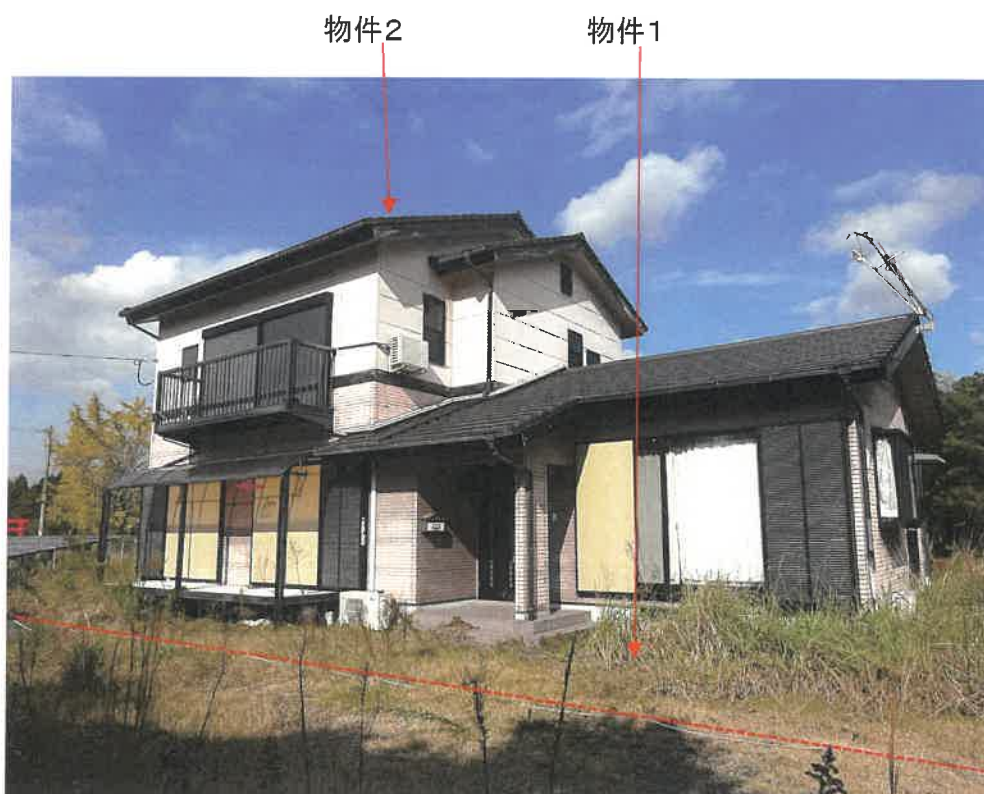
写真1 本件土地建物外観(赤点線は境界付近の線)

- 1 本件土地は、本件建物を建てるために、本件建物所有者Aの亡き妻であるE名義の2434-8から分筆された土地である。
- 2 本件土地は県道に接面しているが、接面する県道とは高低差があり、通路としては利用し難い状況である(写真2)。そのため、本件建物所有者Aは本件土地に隣接する2434-8、2434-18及び2434-7の土地を無償で利用し、市道に至っていたとのことである(市道から本件土地に至る状況について写真8参照)。
- 3 本件土地と周辺各隣接地との境界は外観上不明瞭である。なお、不動産登記法14条1項図面等を参考に物件所在地において簡易測量を行い、本件土地の範囲を概ね特定した(写真1~7)。

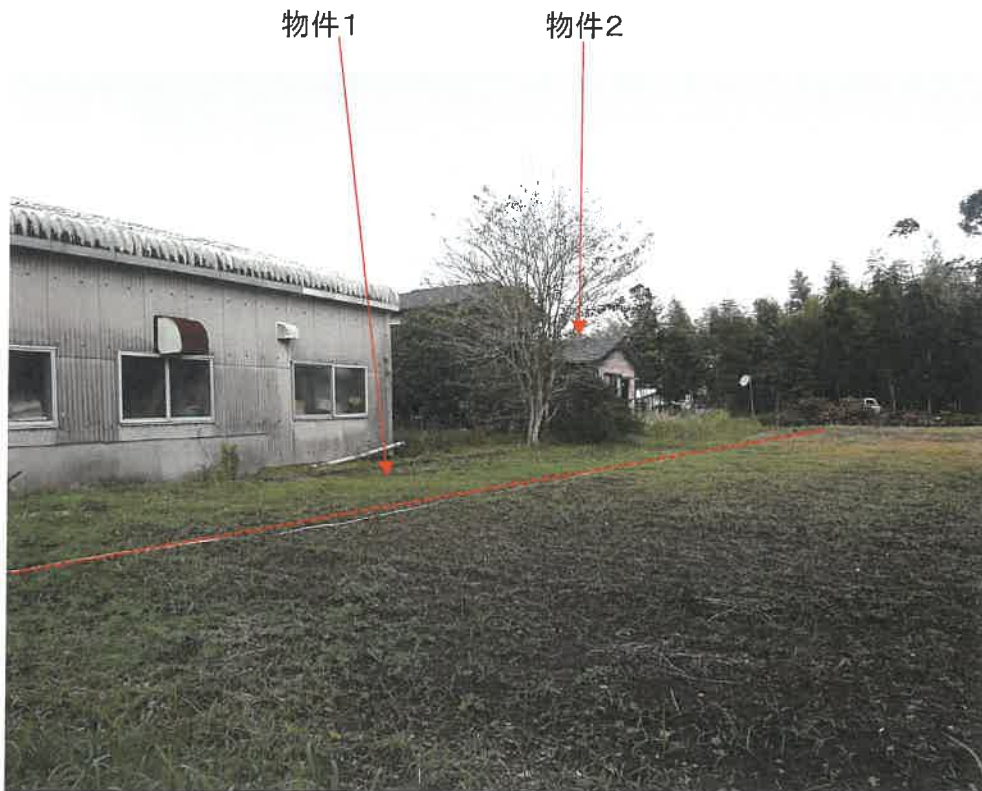
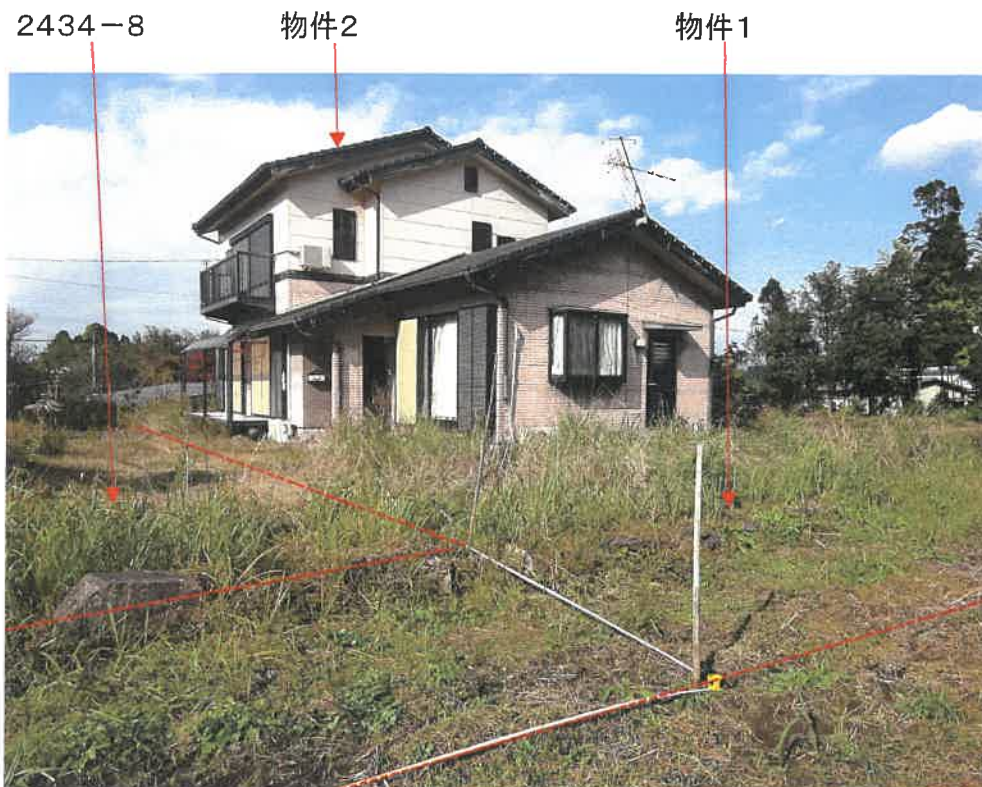
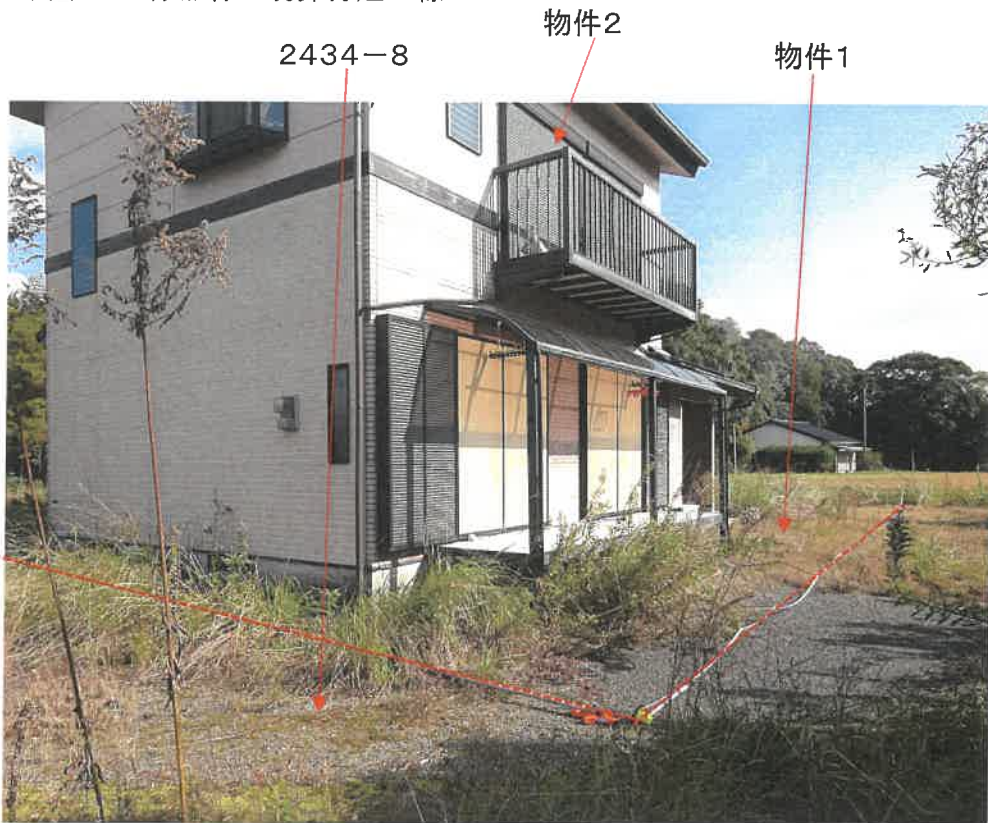
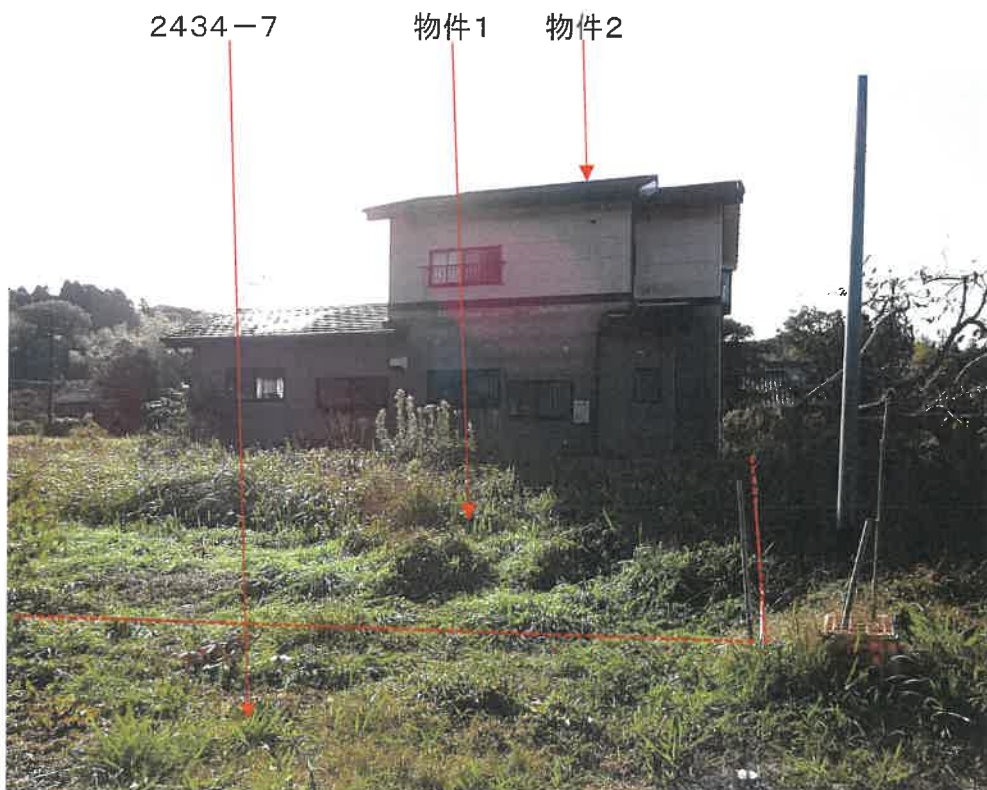
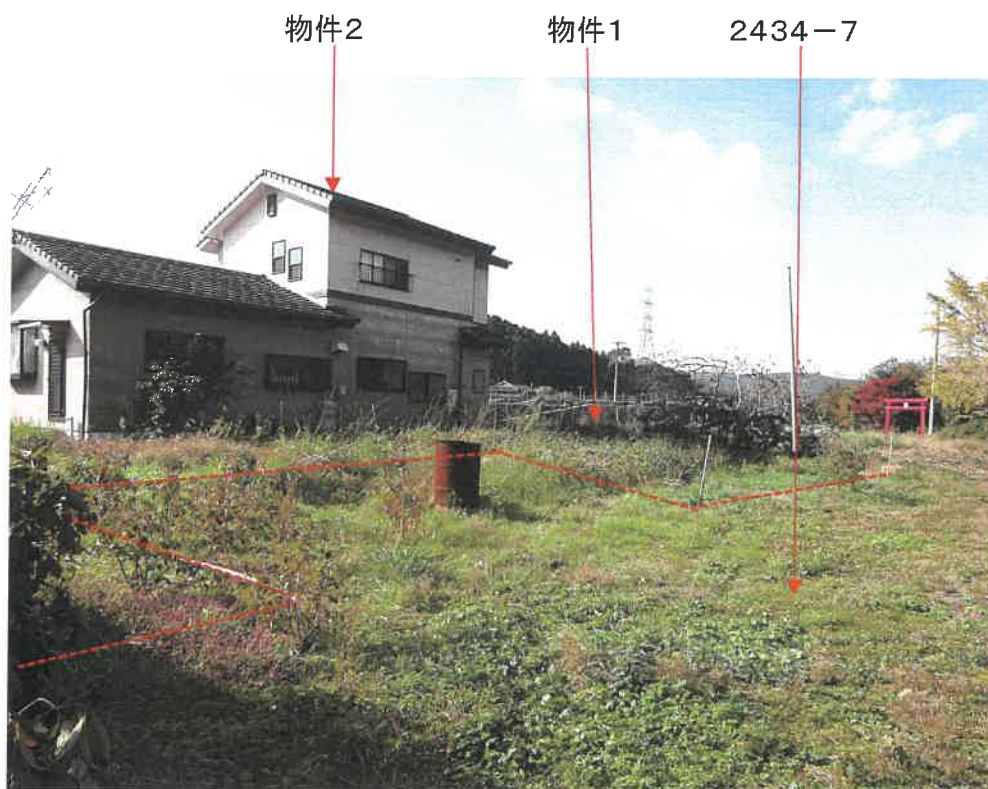
写真3 赤点線は境界付近の線

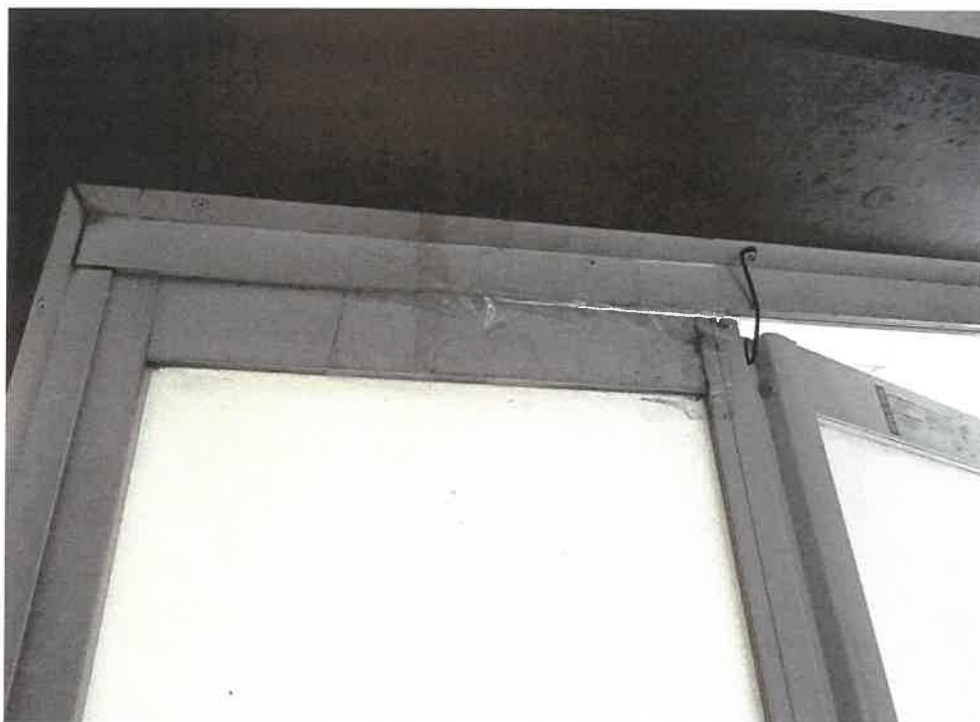
写真12 浴室の出入り口ドア

- 1 関係人によると、本件建物は約2年間空き家の状態であるとのことであった。また本件建物所有者Aが居住していた当時から維持管理についてはあまり行き届いていなかったとのことであった。
- 2 本件建物について、目視では雨漏りやシロアリ被害の跡は確認できなかった。
- 3 1階浴室の出入り口ドアは下がり下げられている状態であり、通常使用は出来ない状態であった(写真12)。
- 4 経年劣化によると思われるクロスの傷みが見られた(写真14)。また同様に2階のトイレの床材や2階洋室のフローリングにも傷みが見られた(写真15、同16)。

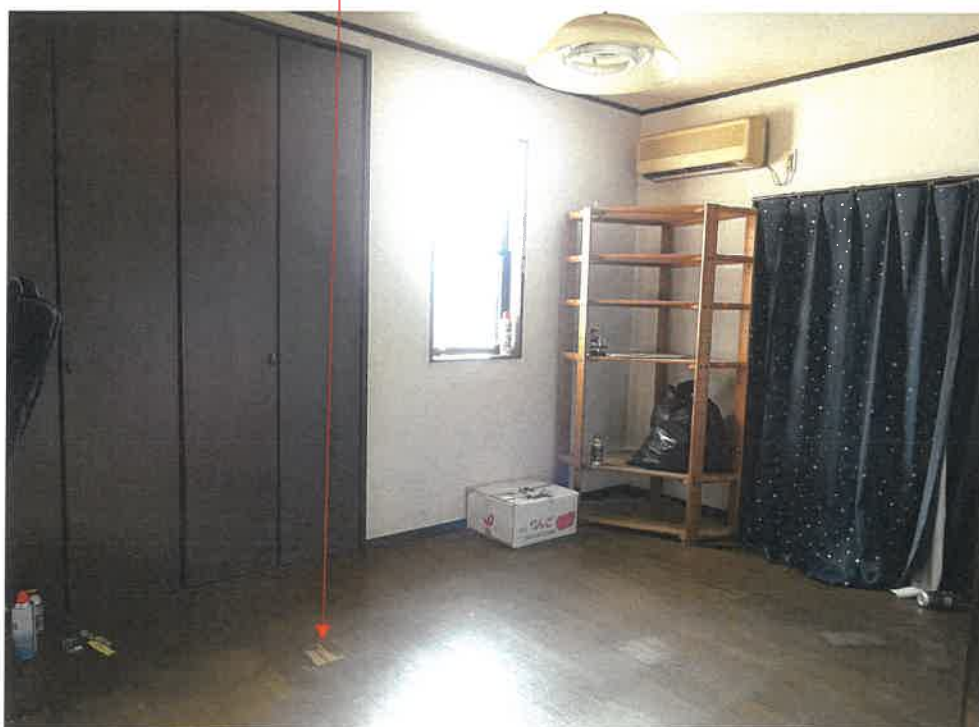
写真16

フローリングの傷み
