## 期 間 入 札 の 公 告

# 現況調査報告書

(物件1・3)

# 評 価 書

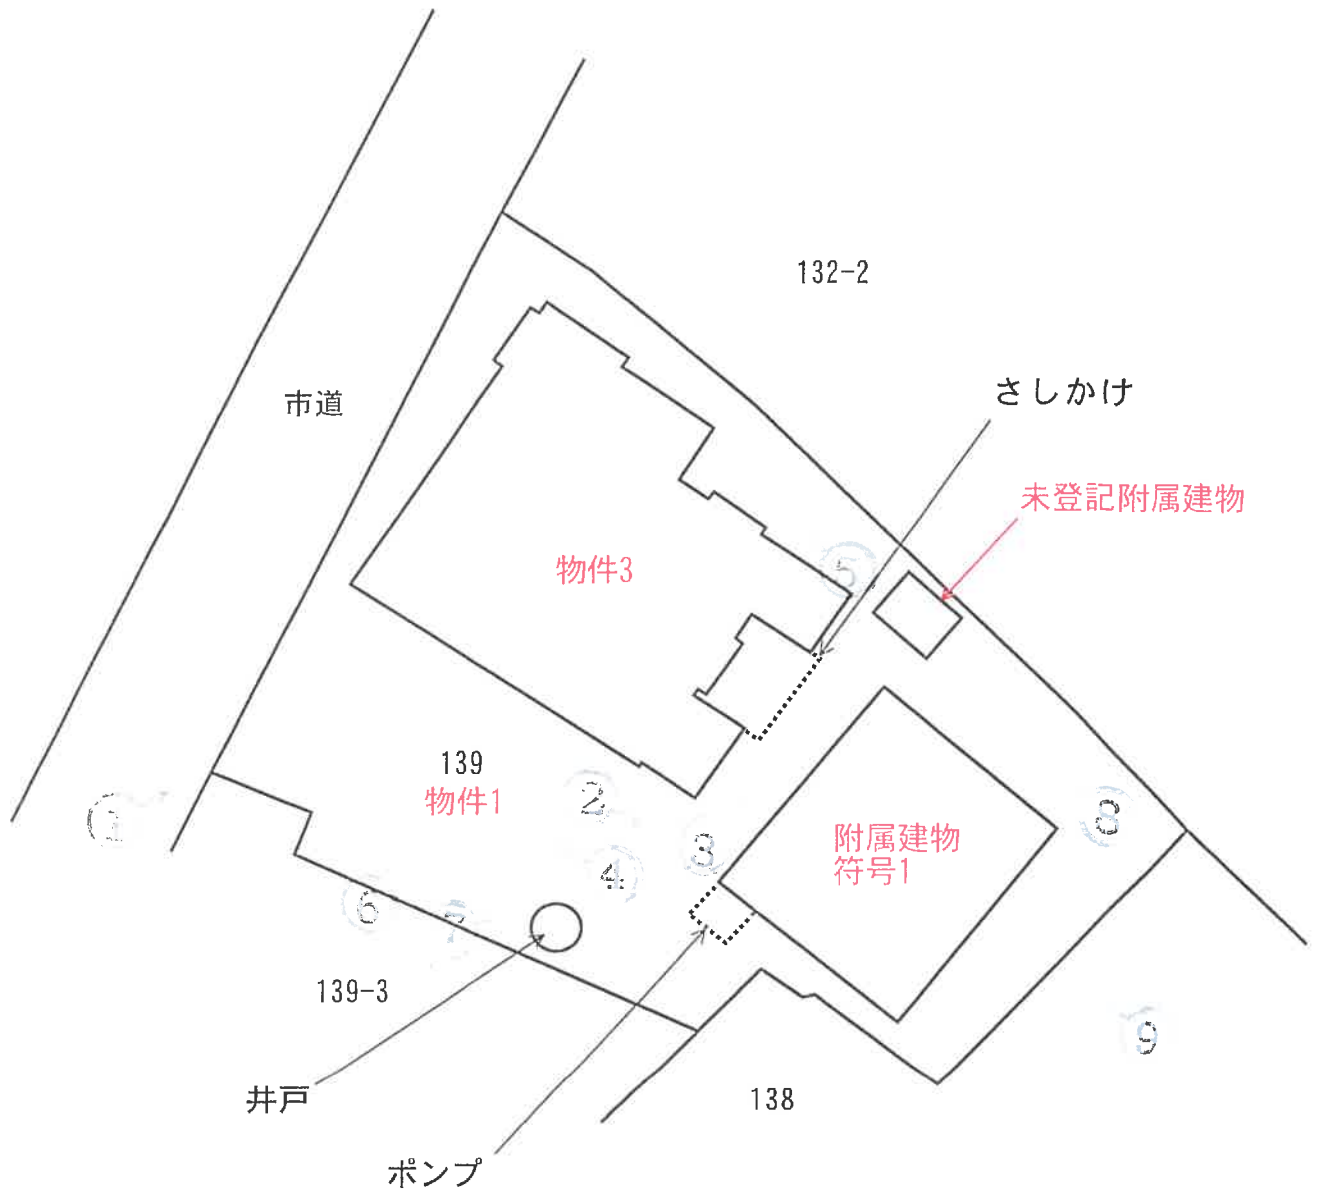
# 土地建物位置関係図

※本図面は概略図であり正確なものではありません。

- 1 本件物件の状況は、別紙土地建物位置関係図及び添付写真のとおりである。
- 2 物件1は、北西側が市道（公図上 道）に面している。
- 3 物件1の占有状況について  
物件1は、物件3の敷地及び駐車場として使用占有されている。  
物件1には、物件3の主たる建物及び附属建物符号1以外に、未登記附属建物（便所）が建てられ、井戸及びポンプが設置されている。
- 4 物件1の境界付近の状況
  - (1) 物件1と目的外土地138との境界は、地図（法14条第1項）が存するので復元は可能である。しかし、前記境界は外観上境界は判然としない。
  - (2) 物件1と上記以外の周囲の隣接地との境界付近には、ブロック塀等が設置されているので、境界はほぼ明瞭である。
- 5 物件3の占有状況等
  - (1) 債務者が居住して占有している。
  - (2) 物件3の主たる建物には、さしかけが設置されている。
  - (3) 物件3の主たる建物には、太陽熱温水器が設置されている。
  - (4) 物件3の主たる建物北端の和室の天井には、雨漏りの跡と思われる染みが存する。
  - (5) 物件3の附属建物符号1の南東側の瓦が、6枚程度剥がれている。
- 6 調査時に立ち会った債務者は、関係人の陳述等記載のとおり述べた。

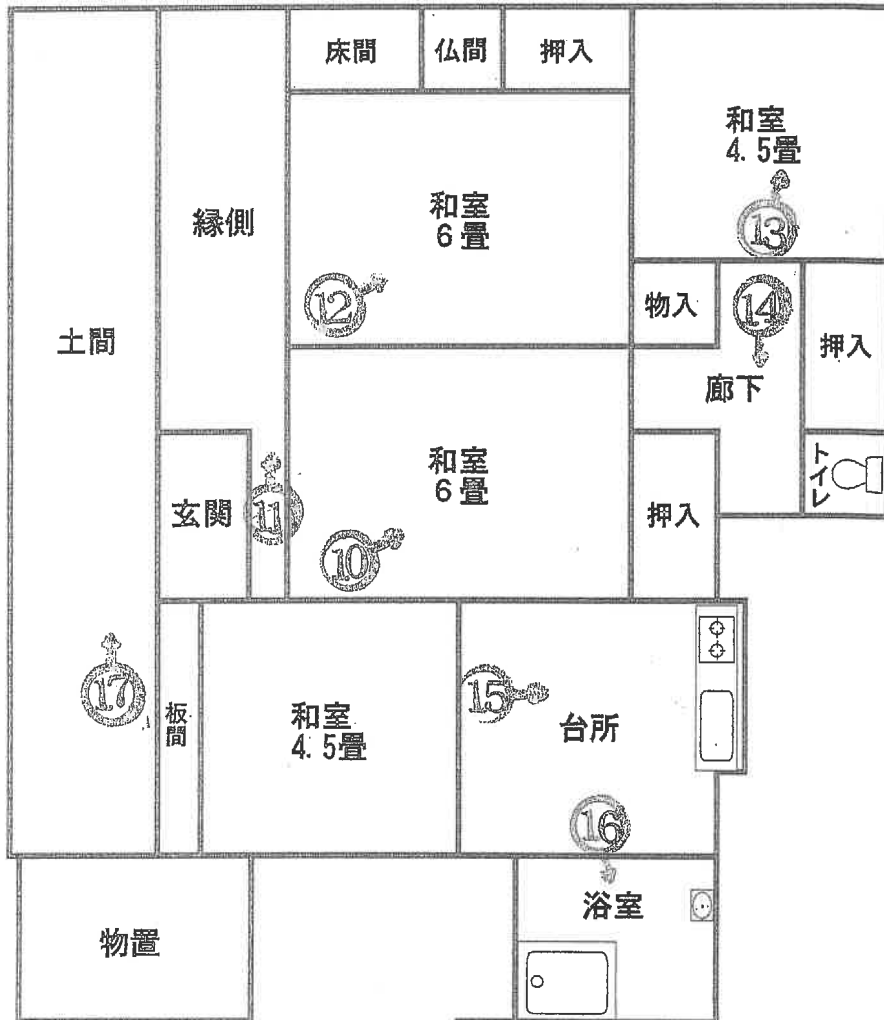
# 建物間取図

(物件3)

○  
↓  
写真撮影位置  
(数字は写真番号)

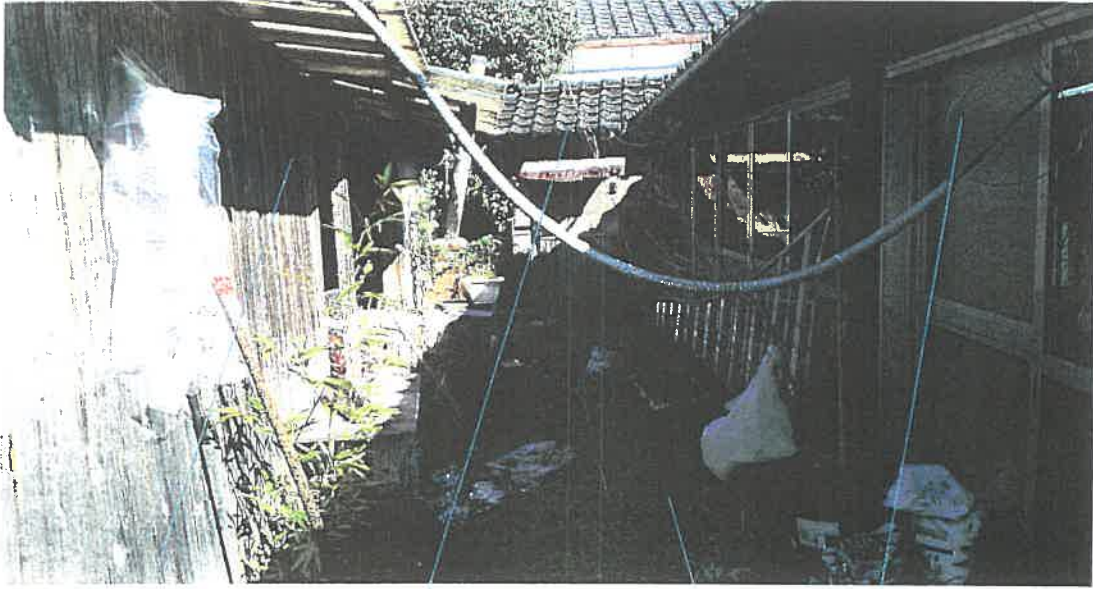
写真3

物件3 未登記附属建物トイレ

区 分	未登記附属建物
建築時期及び経済的残存耐用年数	建築年月日 年月日不詳新築 経過年数 不明 経済的残存耐用年数 0年
仕 様	構 造 木造 屋 根 瓦 外 壁 トタン等 内 壁 ー 天 井 ー 床 ー 設 備 不明
床面積（現況）	約3m <sup>2</sup>
現況用途等	階層 : 平家建 現況用途 : 便所 間取り : 建物間取図参照
品 等	使用資材 : 劣る 施 工 : 劣る
保守管理の状態	劣る
建物の利用状況	「現況調査報告書」記載のとおりである。
特 記 事 項	①調査時点での雨漏り箇所は不明である。 ②シロアリ被害については不明。評価人としての調査には限界があり、詳細については専門家による調査を要する。 ③アスベストについて、当該建物の建築時期・構造・種類等の要因を踏まえて現地調査を行った結果、アスベストを含有する建材等が使用されている可能性は否定できない。詳細については専門家による調査分析を要する。 ④便所であるが、入口には板が打ち付けられており、室内の状態は不明。長期間使用されていないとのことであった。

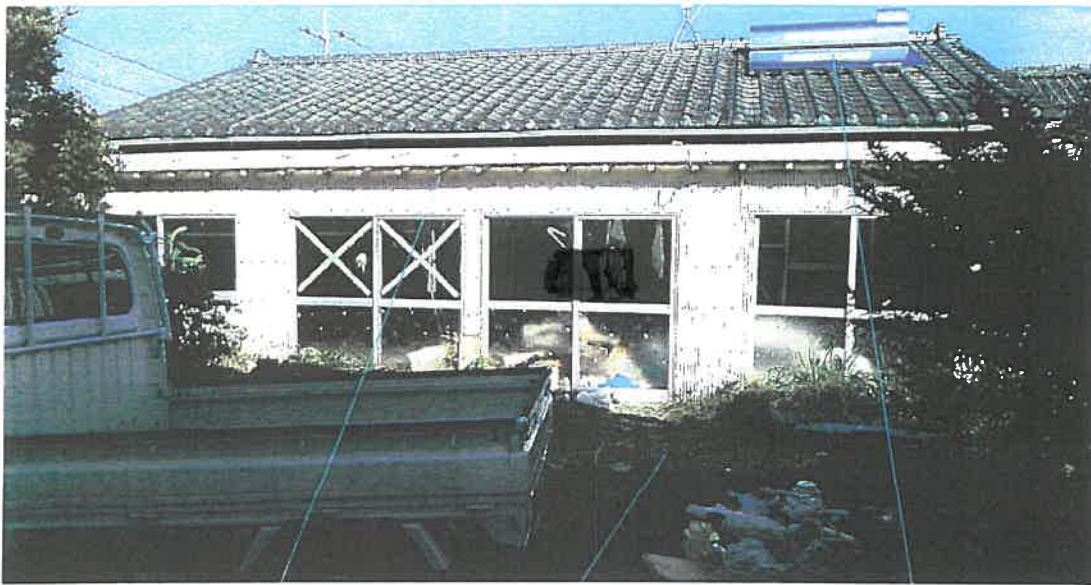
写真 6

太陽熱温水器

関係人の陳述等	
陳述者又は回答者 (当事者等との関係)	陳述内容等
<input checked="" type="checkbox"/> 債務者	<ol style="list-style-type: none"> <li>1 私は、物件3に居住して占有しています。</li> <li>2 物件3の屋根に設置してある太陽熱温水器は、私が昨年現金で購入した物です。</li> <li>3 物件1の南側には、井戸とポンプが設置してあります。井戸は、現在も使用しています。</li> <li>4 物件1の西側に建ててある未登記附属建物（便所）は、20年以上使用していません。使用しないので、入り口を打ち付けています。</li> <li>5 物件3の附属建物符号1（物置）は、南東側の瓦が複数枚、台風の影響で破損しています。</li> <li>6 物件1の境界に問題や争いはありません。</li> <li>7 物件3主たる建物及び附属建物は、経年劣化で傷んでいます。</li> </ol>

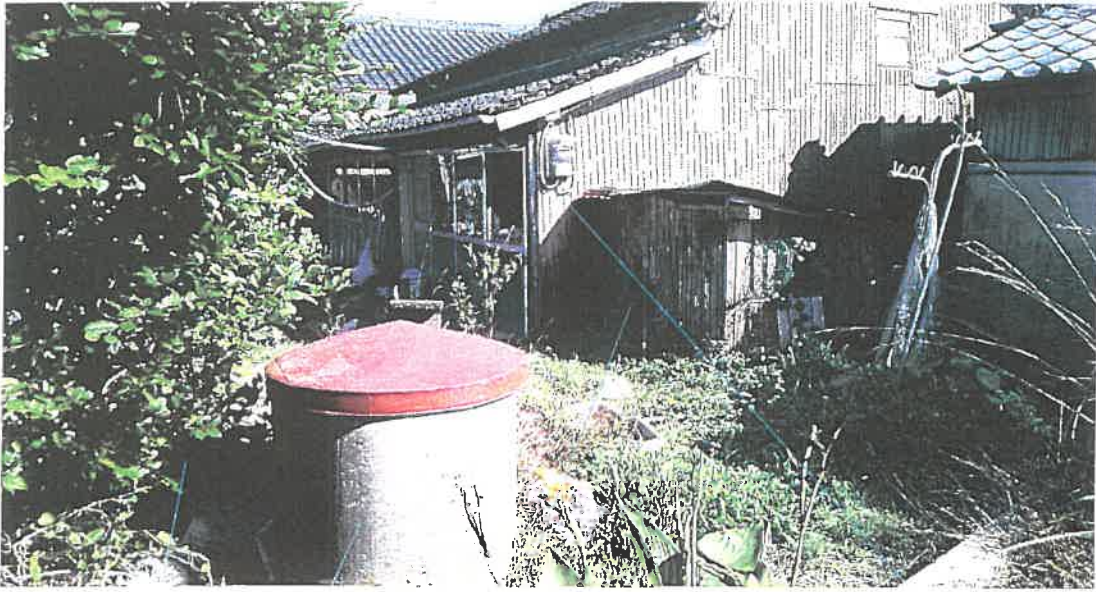
写真7

井戸

地下水汲上ポンプ

特 記 事 項	<p>①物件3建物の敷地利用権は法定地上権、及ぶ範囲は物件1土地の全域と判断した。</p> <p>②物件1土地は、埋蔵文化財包蔵地に指定されていない。 (薩摩川内市教育委員会にて確認)</p> <p>③物件1土地と道路及び隣接地との境界については、「現況調査報告書」記載のとおりである。</p> <p>④物件1土地には井戸がある。</p> <p>⑤物件1土地には、ポンプがあるが特段の市場価値はないものと判断した。</p>
---------	---

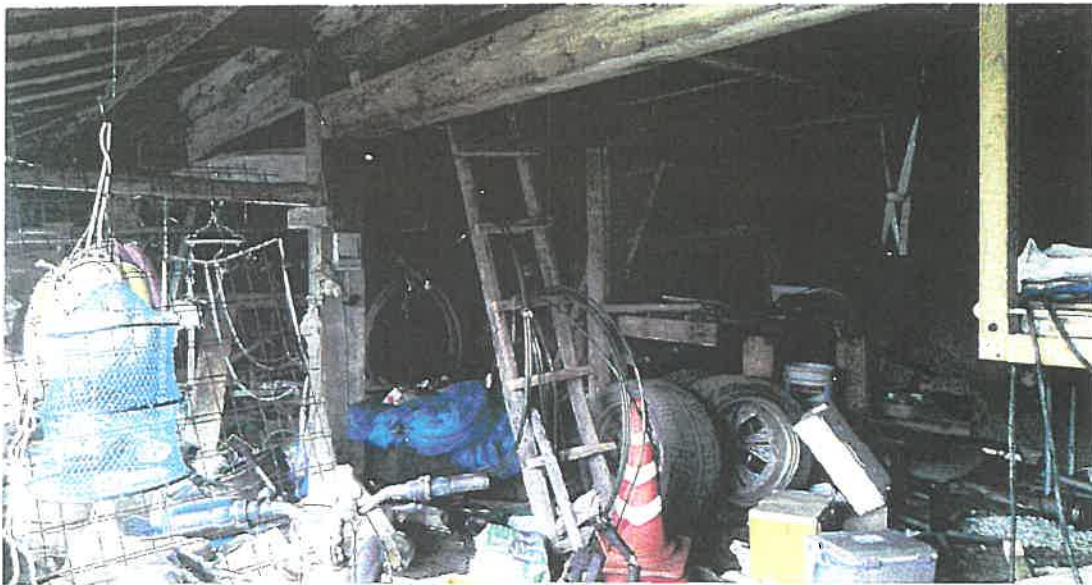
写真18

物件3附属建物符号1建物内部状況

区 分	附属建物
建築時期及び経済的残存耐用年数	建築年月日(登記記載) 年月日不詳新築 経過年数 不明 経済的残存耐用年数 0年  固定資産公課証明書によると建築年は大正10年となっている。
仕 様	構 造 木造 屋 根 セメント瓦 外 壁 板張り 内 壁 ー 天 井 ー 床 ー 設 備 電気
床面積(現況)	50.25㎡
現況用途等	階層 : 平家建 現況用途: 物置 間取り : 建物間取図参照
品 等	使用資材: やや劣る 施 工: やや劣る
保守管理の状態	劣る
建物の利用状況	「現況調査報告書」記載のとおりである。
特 記 事 項	①6枚程度の瓦が剥がれており、雨漏りが発生している可能性がある。  ②シロアリ被害については不明。評価人としての調査には限界があり、詳細については専門家による調査を要する。  ③アスベストについて、当該建物の建築時期・構造・種類等の要因を踏まえて現地調査を行った結果、アスベストを含有する建材等が使用されている可能性は否定できない。詳細については専門家による調査分析を要する。

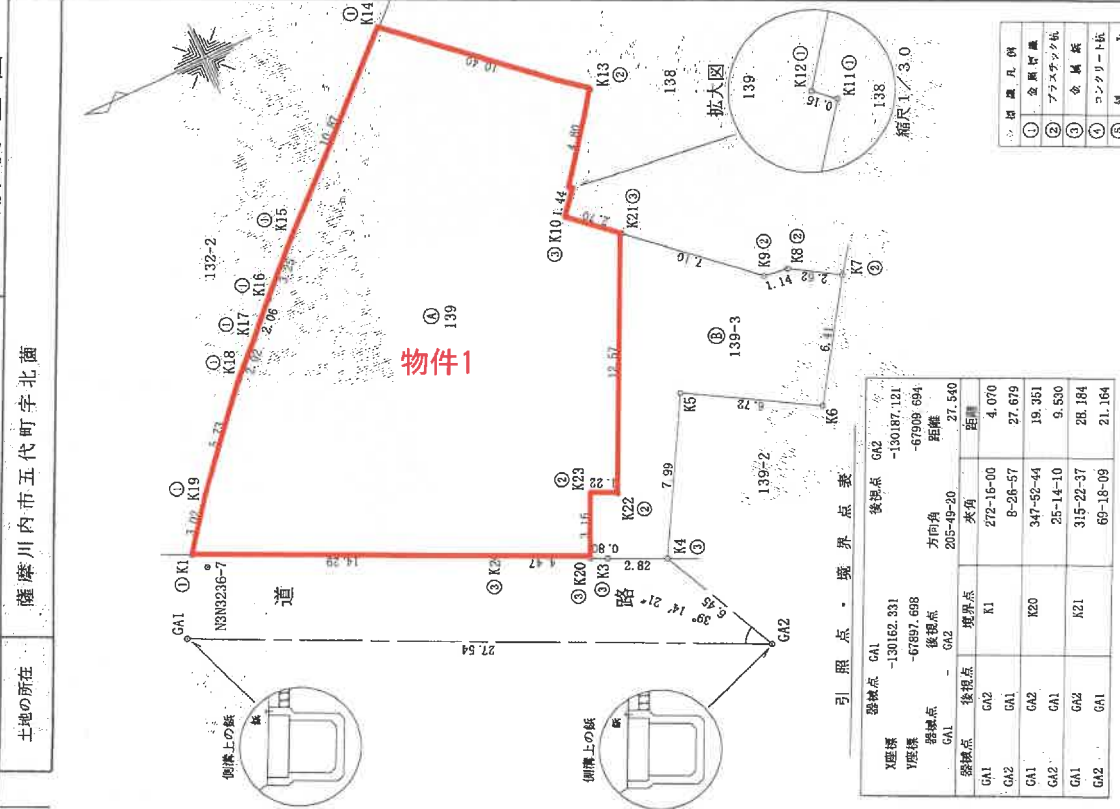
# 地積測量図写し

地積番号	X座標(Xn)	Y座標(Yn)	点間距離	境界種別		備考
				境界種別	距離	
A	139	K1	14.29	金属プレート標	実測値	TS値
		K2	4.47	金属板	実測値	TS値
		K20	3.16	プラスチック杭	実測値	TS値
		K22	12.57	プラスチック杭	実測値	TS値
		K21	2.70	金属板	実測値	TS値
		K10	1.44	金属板	実測値	TS値
		K11	0.16	金属プレート標	実測値	TS値
		K12	4.80	金属プレート標	実測値	TS値
		K13	10.40	プラスチック杭	実測値	TS値
		K14	10.87	金属プレート標	実測値	TS値
		K15	3.25	金属プレート標	実測値	TS値
		K16	2.06	金属プレート標	実測値	TS値
		K17	5.73	金属プレート標	実測値	TS値
		K18	5.73	金属プレート標	実測値	TS値
		K19	3.02	金属プレート標	実測値	TS値
		K1	3.02	金属プレート標	実測値	TS値
		計算方法 $2P = \sum_{i=1}^n (X_{i+1} - X_i - 1)$ 753.242198 376.6210950 376.62 ㎡

地積番号	X座標(Xn)	Y座標(Yn)	点間距離	境界種別		備考		
				境界種別	距離			
B	139-3	K3	2.82	金属板	実測値	TS値		
		K4	7.99	金属板	実測値	TS値		
		K5	6.72	針葉	実測値	TS値		
		K6	6.41	プラスチック杭	実測値	TS値		
		K7	2.62	プラスチック杭	実測値	TS値		
		K8	1.14	プラスチック杭	実測値	TS値		
		K9	7.10	金属板	実測値	TS値		
		K21	12.57	プラスチック杭	実測値	TS値		
		K22	1.22	プラスチック杭	実測値	TS値		
		K23	3.16	プラスチック杭	実測値	TS値		
		K20	0.80	金属板	実測値	TS値		
		K3	0.80	金属板	実測値	TS値		
		計算方法 $2P = \sum_{i=1}^n (X_{i+1} - X_i - 1)$ 194.779245 92.3896225 92.38 ㎡

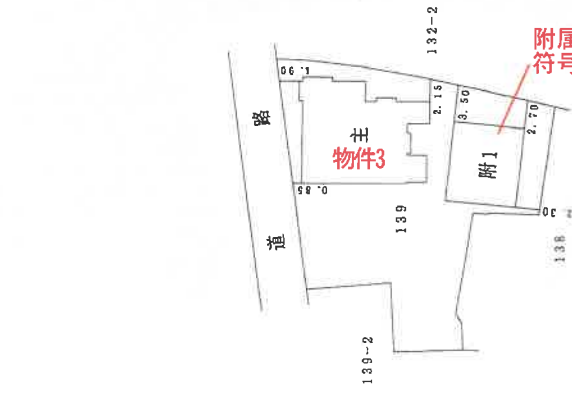
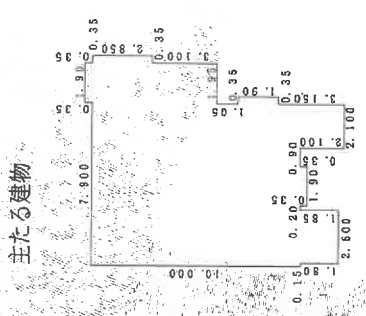
# 建物図面・各階平面図写し

4.050 x 2.750	= 11.137500
5.800 x 7.900	= 46.005000
4.000 x 2.900	= 11.600000
0.350 x 1.400	= 0.490000
2.100 x 2.900	= 6.090000
1.900 x 0.450	= 0.855000
6.300 x 0.800	= 5.040000
2.850 x 0.350	= 0.997500
合計 101.930000	
床面積 101.93 ㎡

7.580 x 6.630	= 50.255400
合計 50.255400	
床面積 50.25 ㎡
