## 期間入札の公告

1 所 在 南九州市穎娃町郡字西大窪1642番地2

# 現況調査報告書

# 評 価 書

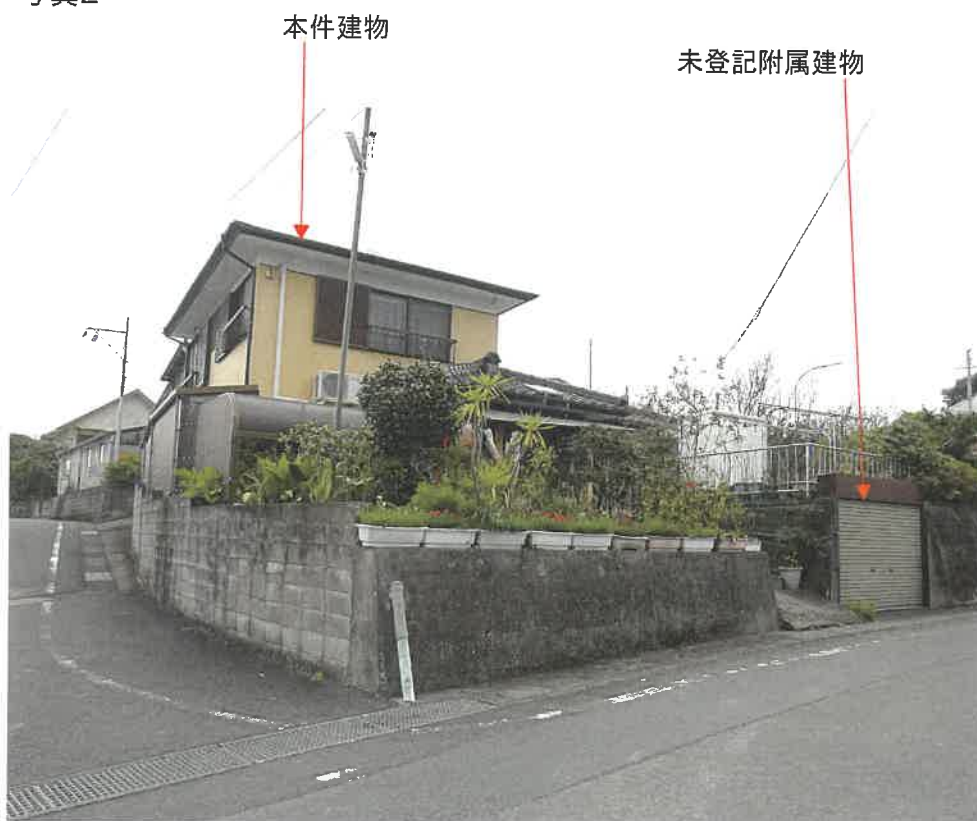
写真2

写真3

底の変形

- 1 本件建物は本件債務者が家族とともに居宅として利用している。
- 2 本件建物は築40年以上経過しているため、全体的に経年による劣化がみられるが、雨漏りやシロアリ被害等の損傷は目視では確認できなかった。なお、1階和室の床等、少し床の沈み込みを感じる箇所があった(写真6)。また、玄関ポーチ上の庇が傾いていた(写真3)。
- 3 本件建物内で猫を約40年以上継続的に飼育しているとのことであった。そのため、建具に猫のひっかき傷が見られたが(写真9)、動物臭はほとんど感じなかった。
- 4 各関係人によると、本件建物の敷地である件外土地は、登記名義人は本件債務者の妻の母親であるが、現在は登記名義人を相続した本件債務者の妻から売買で取得したA(本件債務者の子)のものであるとのことであった。また、本件建物の件外土地の利用権は賃借権であるとの主張であった。
- 5 件外土地は市道(1642-3の土地は登記簿上揖宿郡穎娃町名義の公衆用道路である。)に接面している。

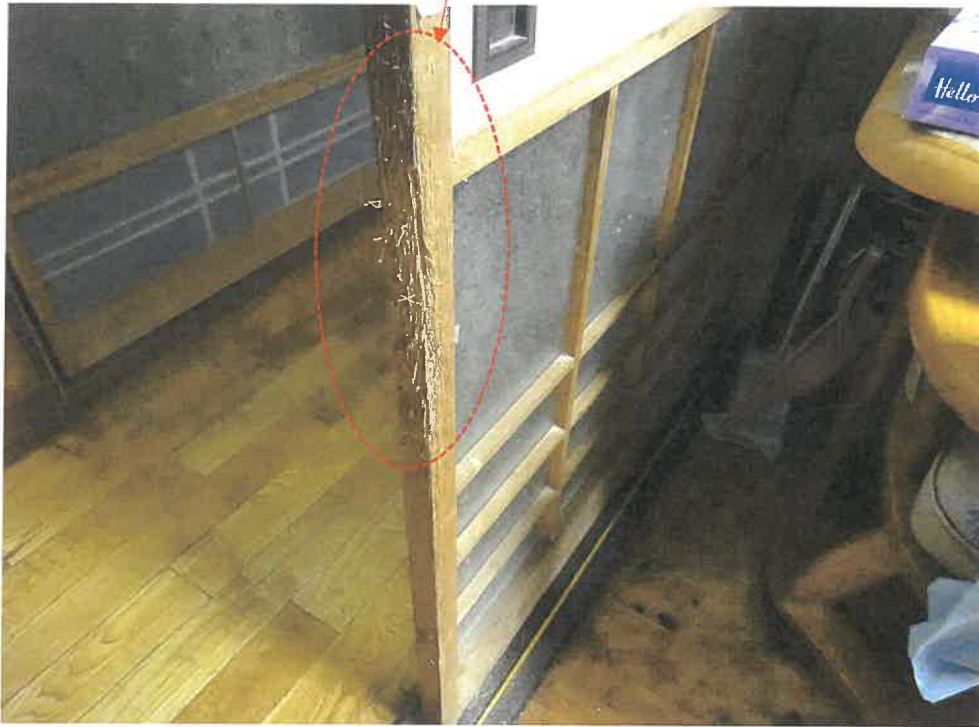
写真9

猫のひっかけ傷

経過年数44年、経済的全耐用年数25年、経済的残存耐用年数0年、耐用年数に基づく方法（定額法・残価率5%）と観察減価法（床の沈み込み、猫の飼育等▲10%）を併用し、現価率を査定した。

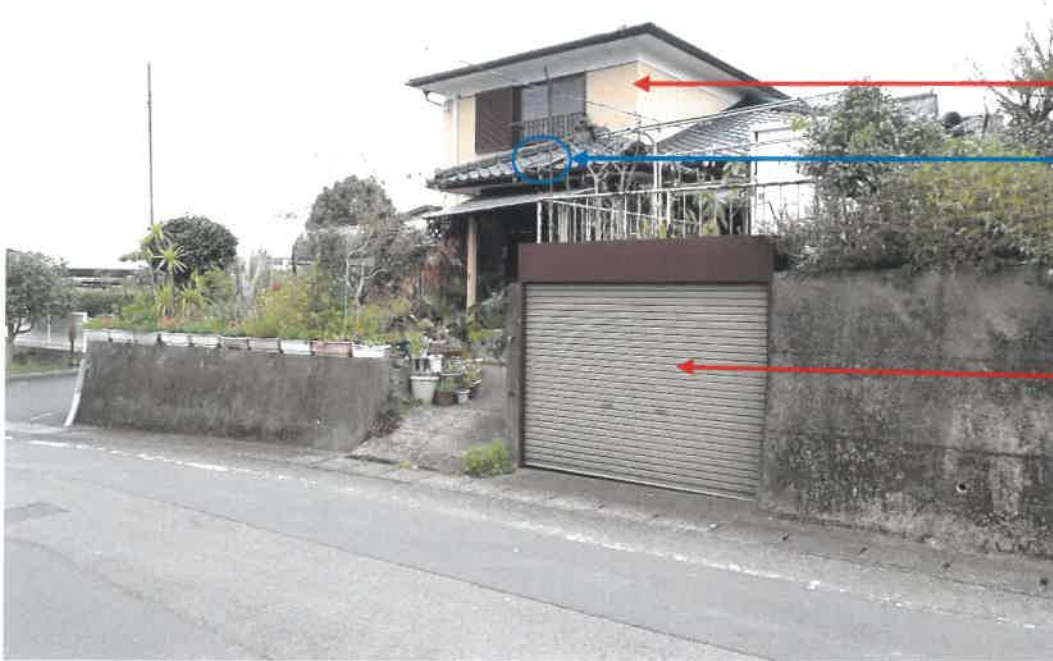
写真①

南東方より

太陽光パネル

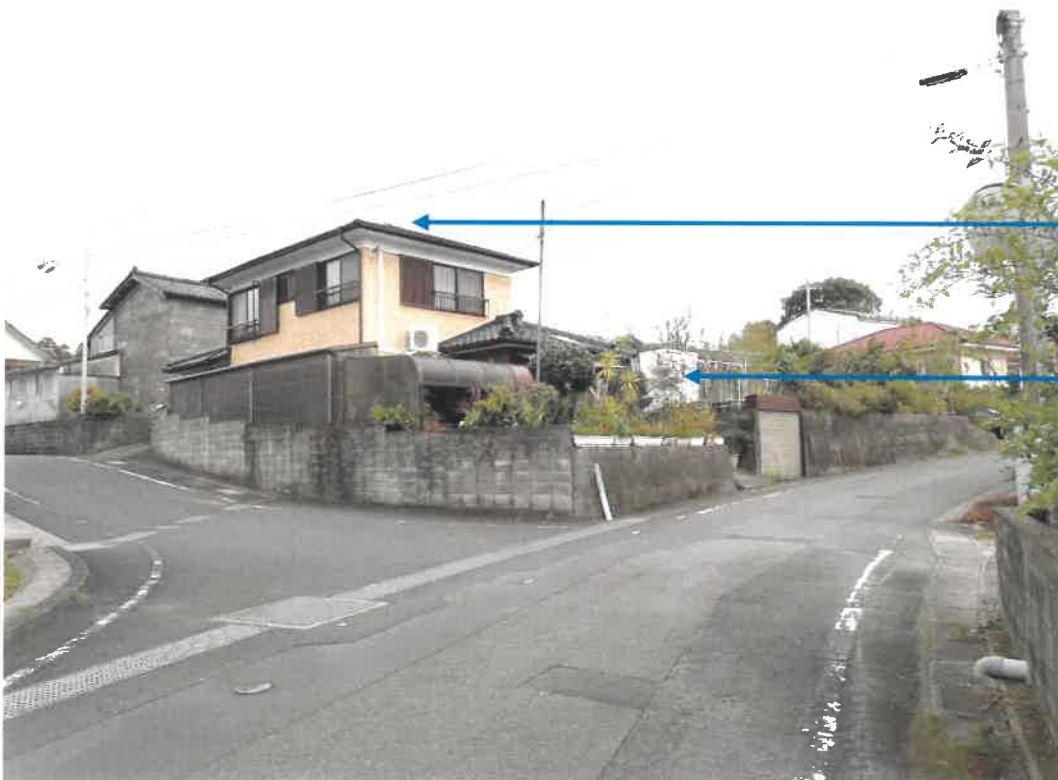
写真②

南西方より

太陽熱温水器

スチール製  
簡易物置

特記事項	<p>①調査時点においては、特に雨漏り箇所は見られなかった。</p> <p>②調査時点では外観上、シロアリ被害は確認できなかった。ただし評価人としての調査には限界があり、詳細については専門家による調査を要する。</p> <p>③アスベストについて、物件1建物の建築時期・構造・種類等の要因を踏まえて現地調査を行った結果、アスベストを含有する建材等が使用されている可能性は否定できない。詳細については専門家による調査分析を要する。</p> <p>④従物等として太陽熱温水器、太陽光パネル（床下の換気扇用）、スチール製簡易物置が存する。なお、スチール製簡易物置については特段の市場価値はないものと判断した。</p> <p>⑤1階和室の床等に沈み込みのある箇所があった。</p> <p>⑥玄関ポーチ上の庇が傾いている。</p> <p>⑦猫を飼育している。</p>
------	--

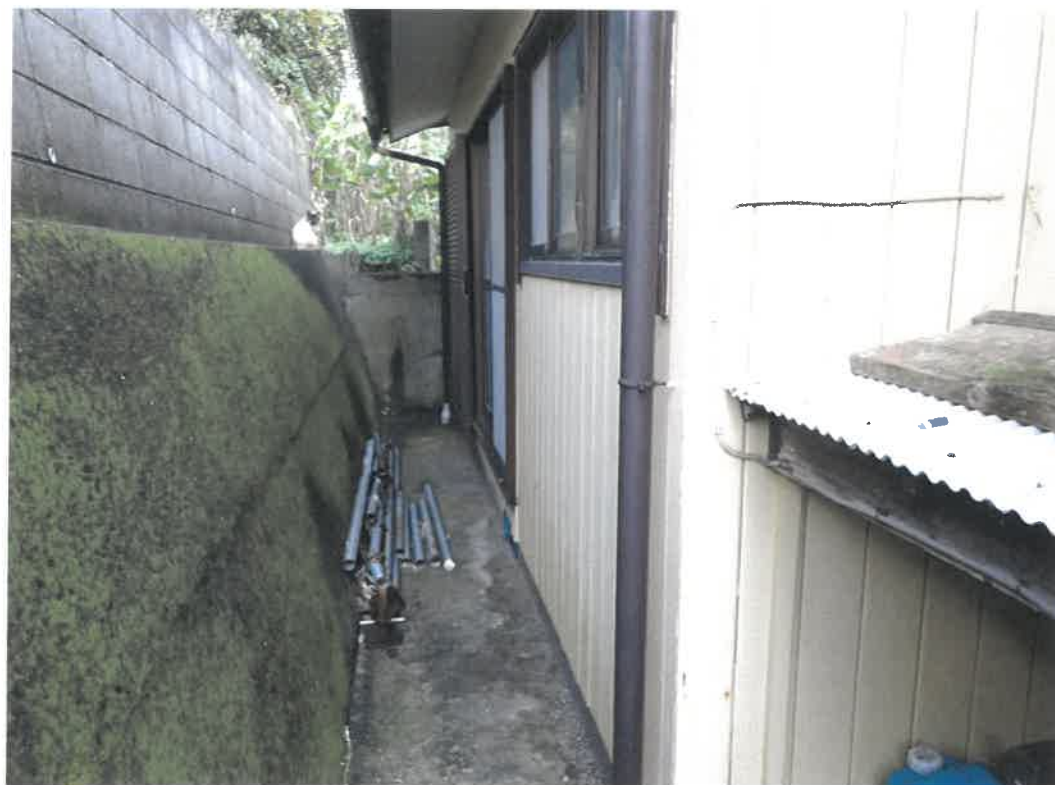
写真③  
北東部外壁面
