## 期 間 入 札 の 公 告

# 現況調査報告書

# 土地建物位置関係図

# 評 価 書

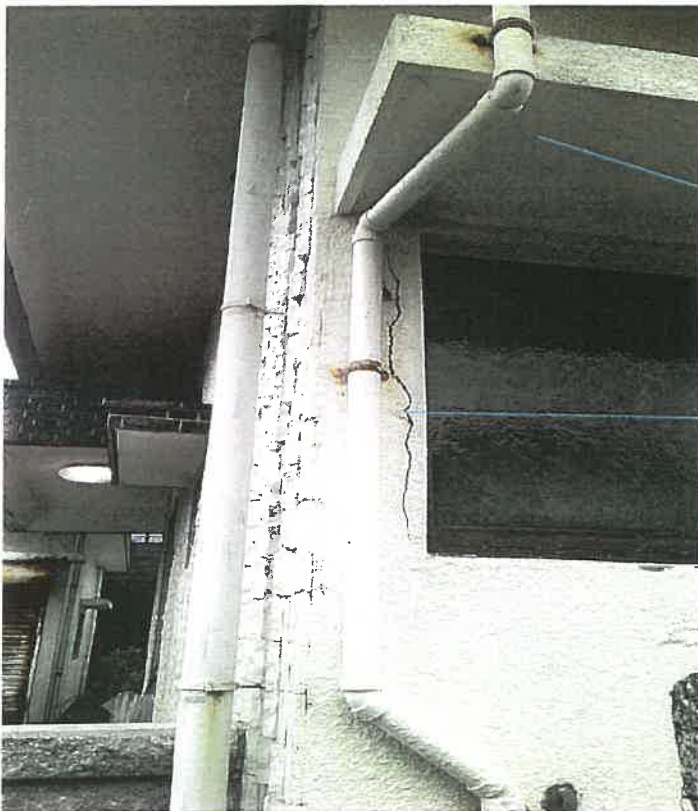
写真9

- 1 本件受命物件の状況は、別紙土地建物位置関係図、建物間取図及び添付写真のとおりである。
- 2 物件2は、北側が市道（公図上 道）に面している。
- 3 物件2の境界付近の状況
  - (1) 物件2の西側の擁壁は、樹木に覆われ境界が確認しづらいため、外観上境界は不明瞭である。
  - (2) 物件2と上記以外の周囲の隣接地との境界付近には、ブロック塀等が設置されているので、ほぼ明瞭である。
- 4 物件2の占有状況
  - (1) 物件2は、物件3の敷地として使用占有されている。
  - (2) 物件2は、前項以外に駐車場として使用し占有している部分が存する。
- 5 物件3の占有状況
  - (1) Aが居住して、占有している。
  - (2) 物件3は、玄関及び階段に雨漏り跡があり、1階洋室及び台所の床がブカブカする。また、外壁にも亀裂あり、バルコニーは階段で附属建物符号1の屋上と繋がっている。
  - (3) 附属建物符号1のシャッターが老朽化し開けにくい。
- 6 調査時に立ち会ったAは、関係人の陳述等記載のとおり述べた。

亀裂

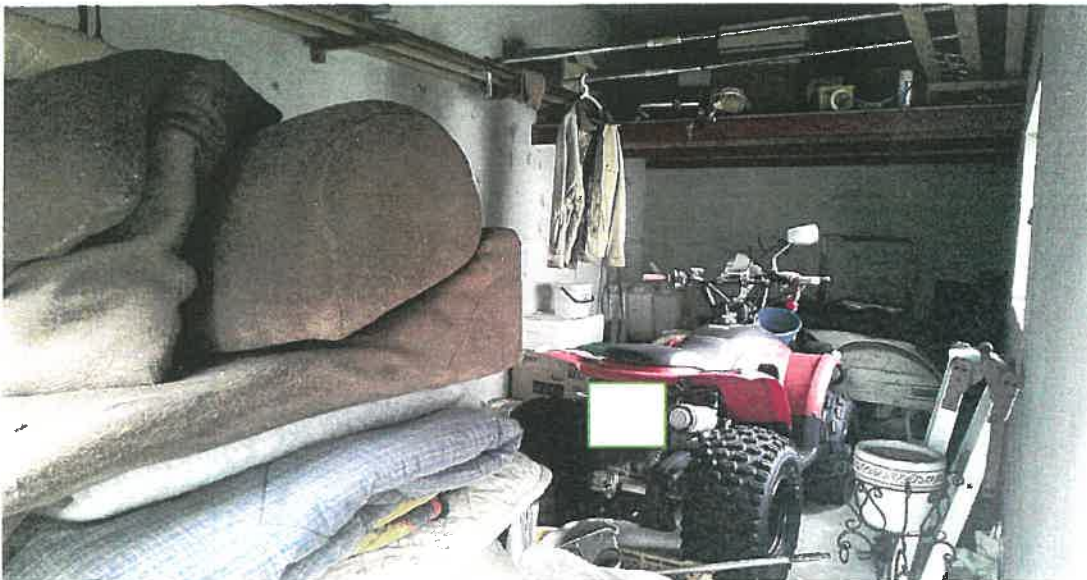
写真2 2

物件2 附属建物符号1内部状況

区 分	附属建物符号 1
建築時期及び経済的残存耐用年数	建築年月日 : 昭和61年8月10日新築 経過年数 : 約38年 経済的残存耐用年数 : 一年
仕 様	構 造 : 鉄筋コンクリート造平家建 屋 根 : 陸屋根 外 壁 : リシン吹付 内 壁 : コンクリート 天 井 : コンクリート 床 : コンクリート 設 備 : なし その他 : -
床面積(現況)	15.08 m <sup>2</sup>
現況用途等	現況用途 車庫 間取り 建物間取図参照
品 等	中等
保守管理の状態	劣る
建物の利用状況	現況調査報告書記載のとおり。
特 記 事 項	① 当附属建物符号1は、白アリ被害については不明。評価人としての調査には限界があり、詳細については専門家による調査が必要である。 ② 当附属建物符号1は、建築時期・構造・種類等の要因を踏まえ現場調査を行った結果、アスベストを含有する建材等が使用されている可能性は否定できない。詳細については専門調査機関の分析調査を要する。 ③ 当附属建物符号1は、シャッターが老朽化し開けにくい。

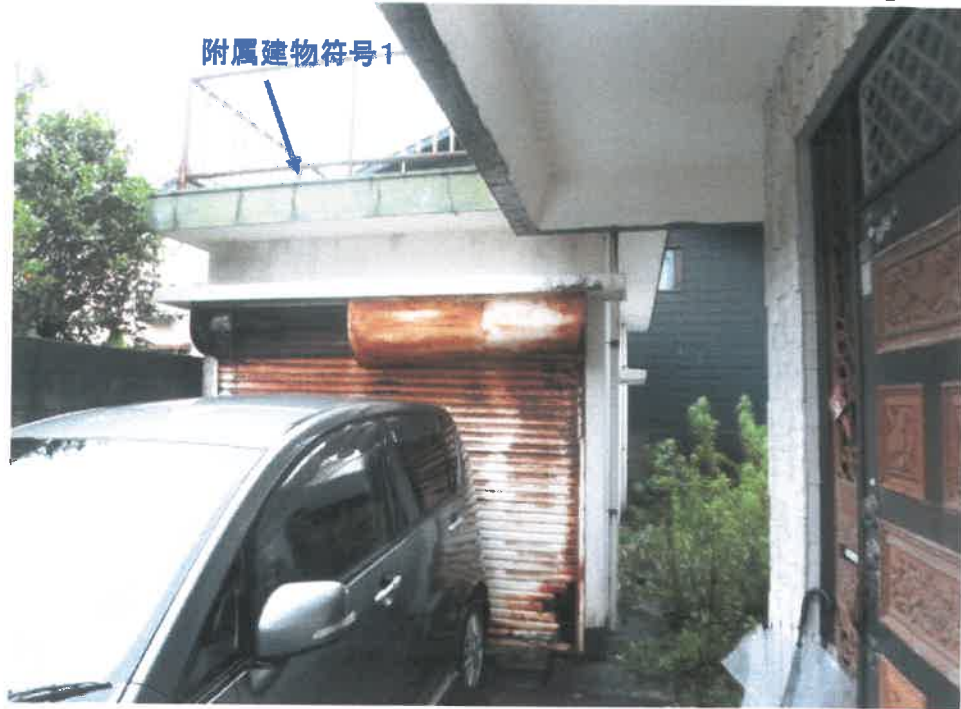
3

附属建物符号1

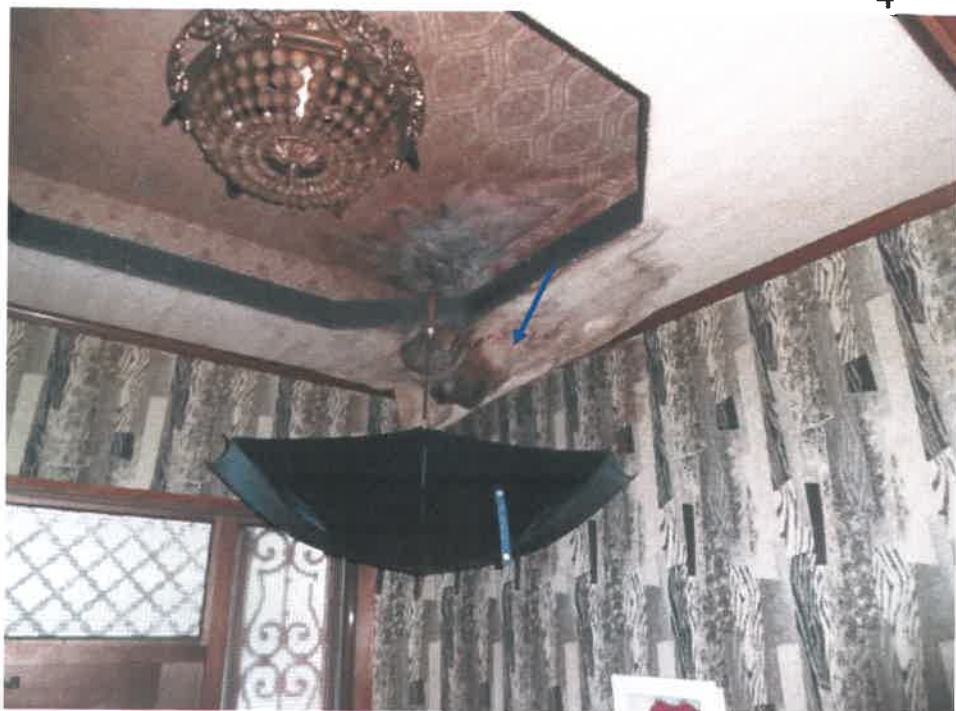
4

区分	主である建物
建築時期及び経済的残存耐用年数	建築年月日（登記記載）：昭和53年9月20日新築 昭和61年8月10日増築 経過年数：約46年 経済的残存耐用年数：一年
仕様	構造：鉄筋コンクリート造2階建 屋根：陸屋根 外壁：リシン吹付 内壁：合板・クロス等 天井：合板・クロス等 床：フローリング、畳、絨毯等 設備：電気・水道・プロパンガス その他：－
床面積（現況）	1階 109.37 m <sup>2</sup> 2階 92.96 m <sup>2</sup> 計 202.33 m <sup>2</sup>
現況用途等	現況用途 居宅 間取り 建物間取図参照
品等	中等
保守管理の状態	劣る
建物の利用状況	現況調査報告書記載のとおり。
特記事項	<p>① 物件3建物は、白アリ被害については不明。評価人としての調査には限界があり、詳細については専門家による調査が必要である。</p> <p>② 物件3建物は、建築時期・構造・種類等の要因を踏まえ現場調査を行った結果、アスベストを含有する建材等が使用されている可能性は否定できない。詳細については専門調査機関の分析調査を要する。</p> <p>③ 物件3建物は、玄関及び階段に雨漏り跡がある。また、1階洋室及び台所の床がぶかぶかする。また外壁に亀裂が存するなど、保守管理の状況は劣る。</p> <p>④ 物件3建物のバルコニーは、階段で付属建物符号1の屋上とつながっている。</p>

雨漏り跡の様子

建物は増築を行っているものの既に経済的耐用年数を経過し、かつ、旧式化・老朽化等による減価が認められるので残価率5%を基本に観察減価法による補正 (雨漏り・外壁亀裂等-60%)を施して、現価率を以下の通り査定した。
