期間入札の公 告

鹿児島地方裁判所名瀬支部

現況調査報告書

評 價 書

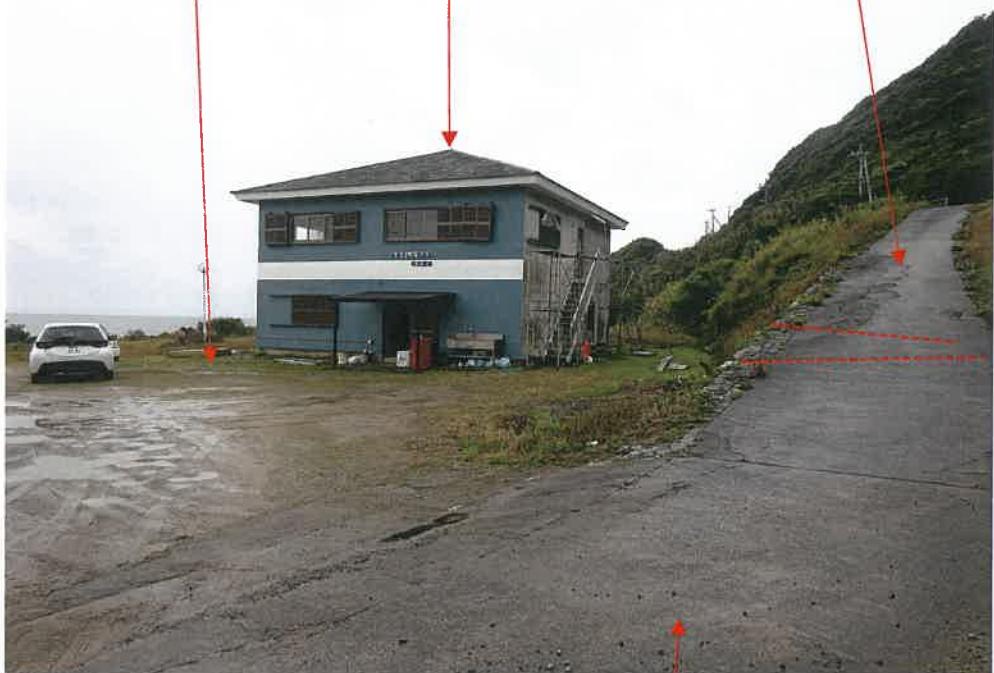
写真1 赤点線は境界付近の線
物件1
物件2

1297-1にある通路

- 1 本件土地は県道（1295-5の土地は登記簿上私人が26分の1ずつ共有する公衆用道路である。）に接面しているが、県道から本件土地に至る南西側の通路（写真1）とは高低差があるため、現状は本件土地に隣接する1297-1（登記簿上コーラル奄美名義の山林）の土地を利用して本件土地に至っている。なお、コーラル奄美的代表者は本件債務者であることから、本件債務者は1297-1の土地と本件土地を境界を意識することなく一体で利用しているとのことであった。
- 2 本件土地と周辺隣接地との境界は外観上不明瞭である。
- 3 本件土地には本件債務者が代表を務めるコーラル奄美名義の目的外建物が2棟存する。

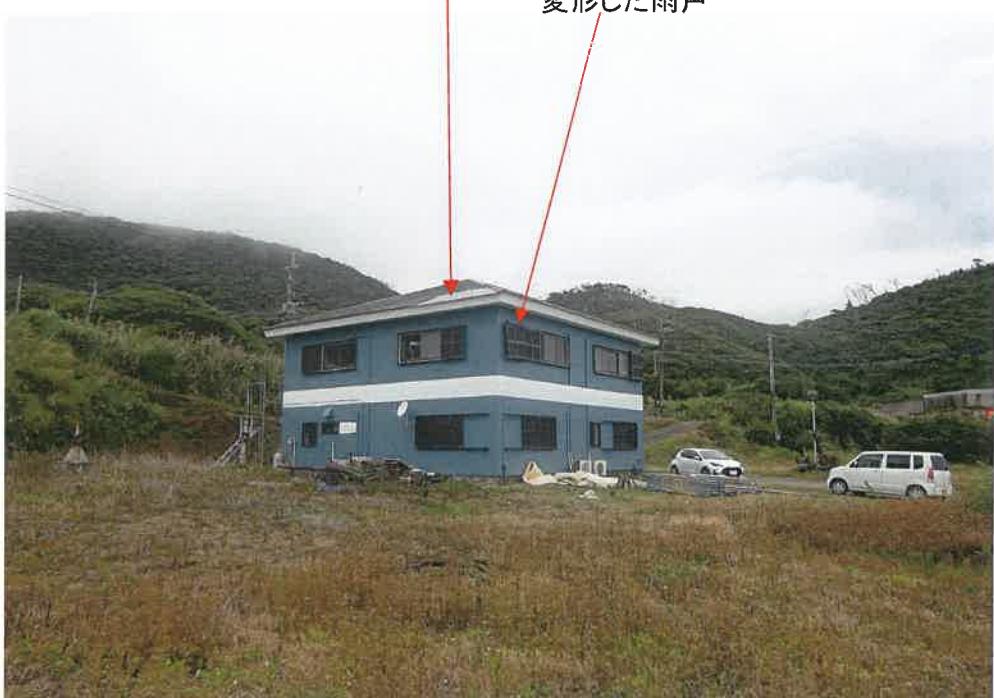
写真5

屋根材の一部損傷箇所

- 1 本件建物は、賃借人Aが居宅等として利用している。
- 2 屋根材が一部剥がれていた。また、雨戸が変形していた（写真5）。
- 3 本件建物では以前は雨漏りがしていたとのことであり、特に建物間取図の1階倉庫部分は現在も雨漏りしている可能性があり、雨漏りによると思われる壁クロスや天井材の傷み等が見られた（写真16、17）。
- 4 シロアリによると思われる畳の傷みが見られた（写真19）。
- 5 2階のリビングの床は、南西側に傾きを感じた。

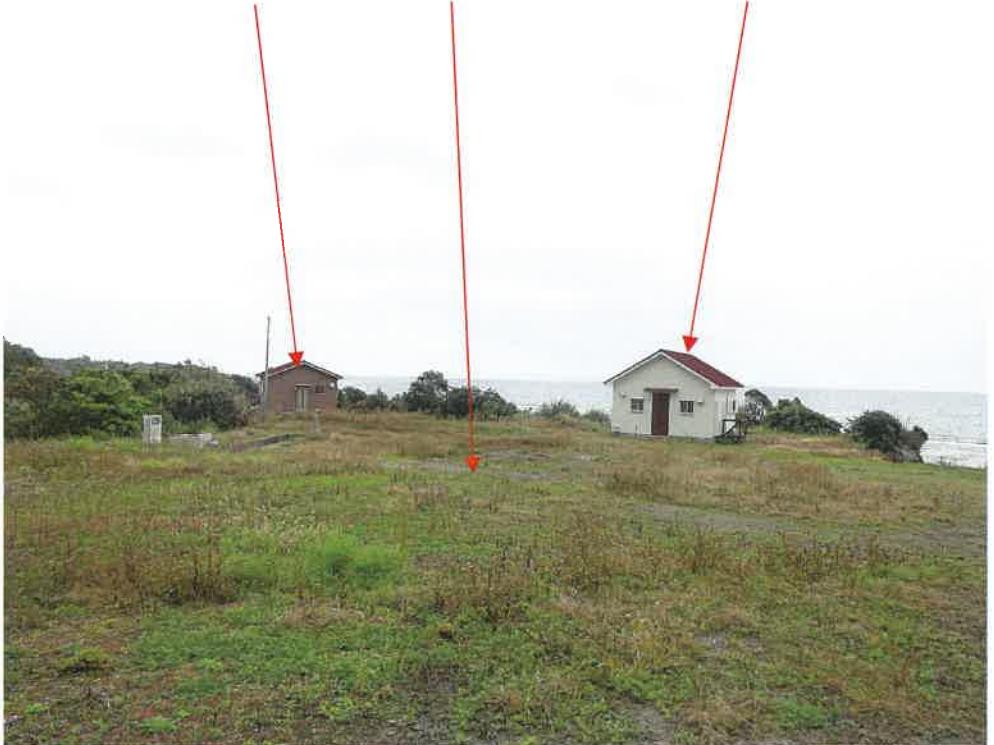
写真6 本件土地上に存する目的外建物

目的外建物2 物件1 目的外建物1
