| 2 | 所 在 | 鹿屋市旭原町 2 5 6 5 番地 7 |
| | 構 造 | 木造ルーフィングぶき 2 階建 |

## 現況調査報告書

## 評 価 書

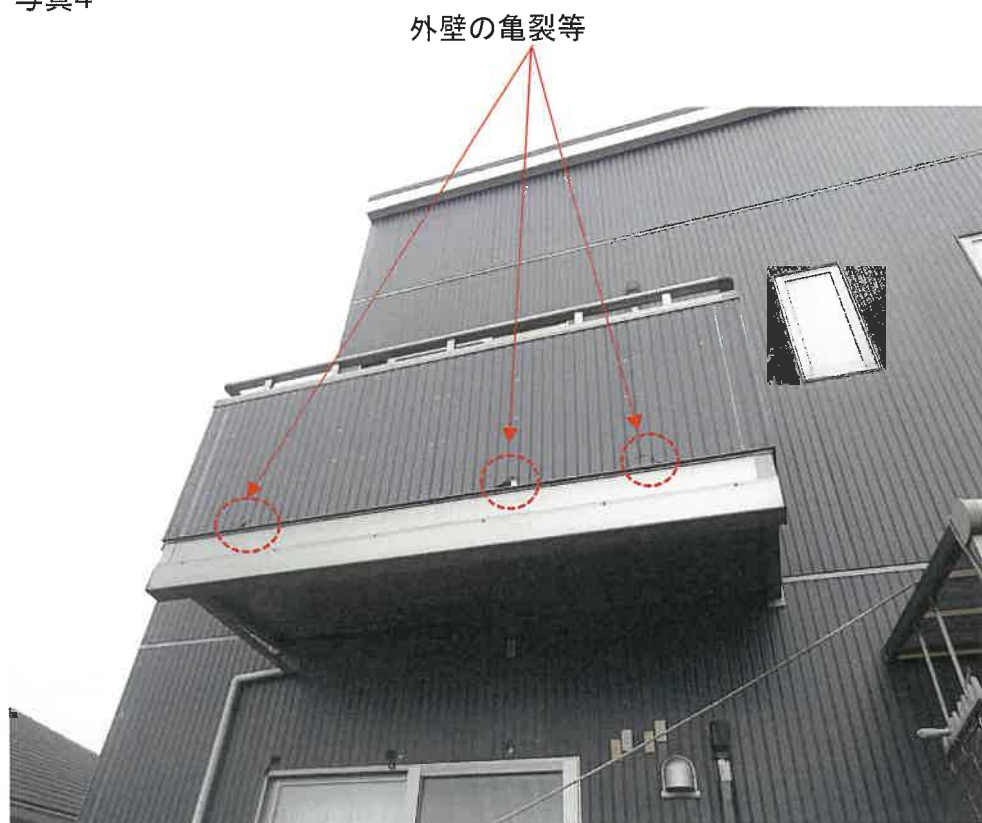
写真4

- 1 本件建物内部について、経年によるクロス汚れ等は見られたが、目視では雨漏り被害やシロアリ被害の跡等の特筆すべき損傷等は確認できなかった。
- 2 2階のバルコニー部分に外壁材の欠損及びクラックが見られた(写真4)。

| 区 分 | 主である建物 |
|---|---|
| 特 記 事 項 | ① 物件2建物の従物等として太陽光発電システムが存する。<br>（建物内にあるモニターは故障している。）<br>② 2階のバルコニー部分に外壁材の欠損及びクラックが認められる。<br>③ さしかけ、ウッドデッキが存するが経済的価値はない。<br>④ 白アリ被害については詳細不明。評価人としての調査には限界があり<br>詳細については専門家による調査を要する。<br>⑤ その他詳細については、現況調査報告書記載のとおり。 |

観察減価法による補正 (外壁材の欠損等 -10%)

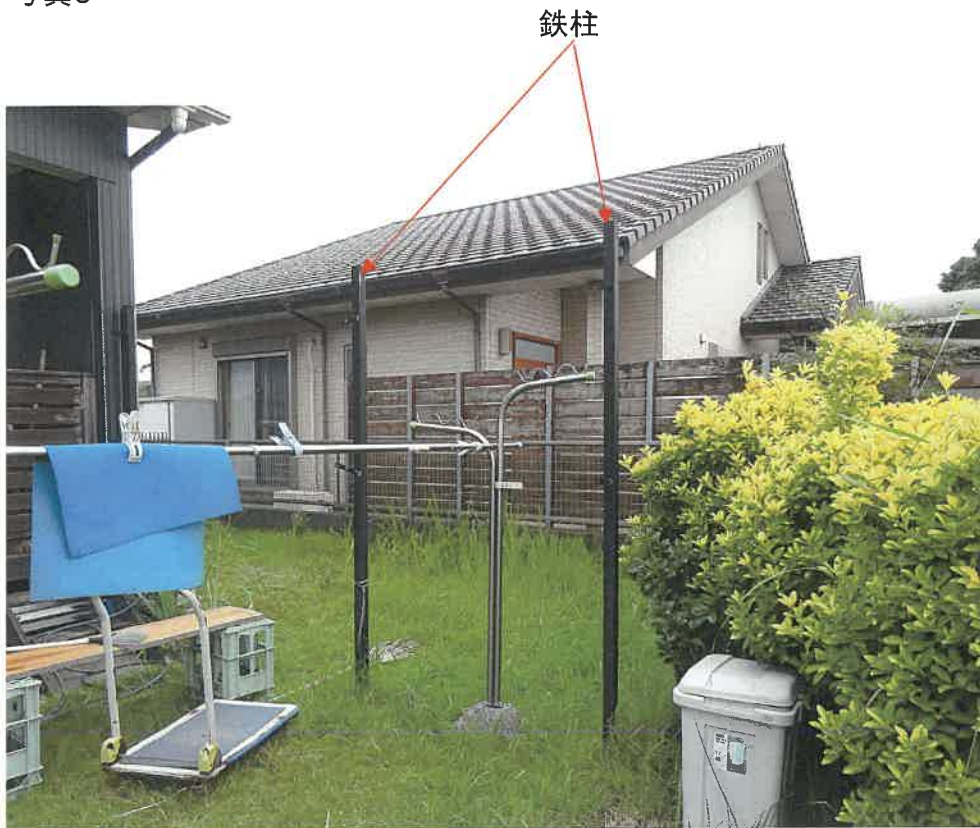
写真5

| その他の事項 | 従物等として、鉄柱が存する(写真5)。 | | |

| 関係人の陳述等 | |
|---|---|
| 本件所有者 | <ol style="list-style-type: none"> <li>1 本件建物は家族で居宅として利用しています。なお、2世帯で利用することを前提に作っているため、母親用の部屋と炊事場があります（写真10、11）。</li> <li>2 本件建物について、雨漏りやシロアリ被害等の不具合はありません。</li> <li>3 本件建物に設置されている太陽光発電システムは、本件建物建築時に設置し、その支払いは住宅ローンに組み込まれていますので、私の所有になります。なお、建物内にあるモニターは故障していますが、発電に影響はありません。</li> <li>4 本件建物で生活する上で気になっていることは、牛舎が近くにあるため、臭いが気になることと、ハエが多いということです。</li> <li>5 2階のバルコニー部分の外壁にクラックが入っていますが、恐らく一昨年の台風の際に何か物がぶつかってできたものではないかと思います。バルコニーの使用自体には全く支障はありません。</li> <li>6 本件土地の境界は明瞭です。今までに土地の境界のことで揉めたことはありません。</li> <li>7 庭にある鉄柱は、目隠し用の木柵をかけられるように設置した物です。</li> </ol> |

| 特 記 事 項 | ① 物件1土地の全域に物件2建物の法定地上権が及ぶ。<br>② 物件1土地に鉄柱が存するが、経済的価値はない。<br>③ 南側の市道は、建築基準法第42条2項に該当し、幅員4m未満はセッ<br>トバックを要する道路である。<br>④ 所有者へのヒアリングでは、牛舎が近くにあるため臭いが気になる<br>ことと、ハエが多いとのことである。 | |
