期 間 入 札 の 公 告

建物の名称 オーヴィジョン宮崎県庁南

現況調査報告書

評 価 書

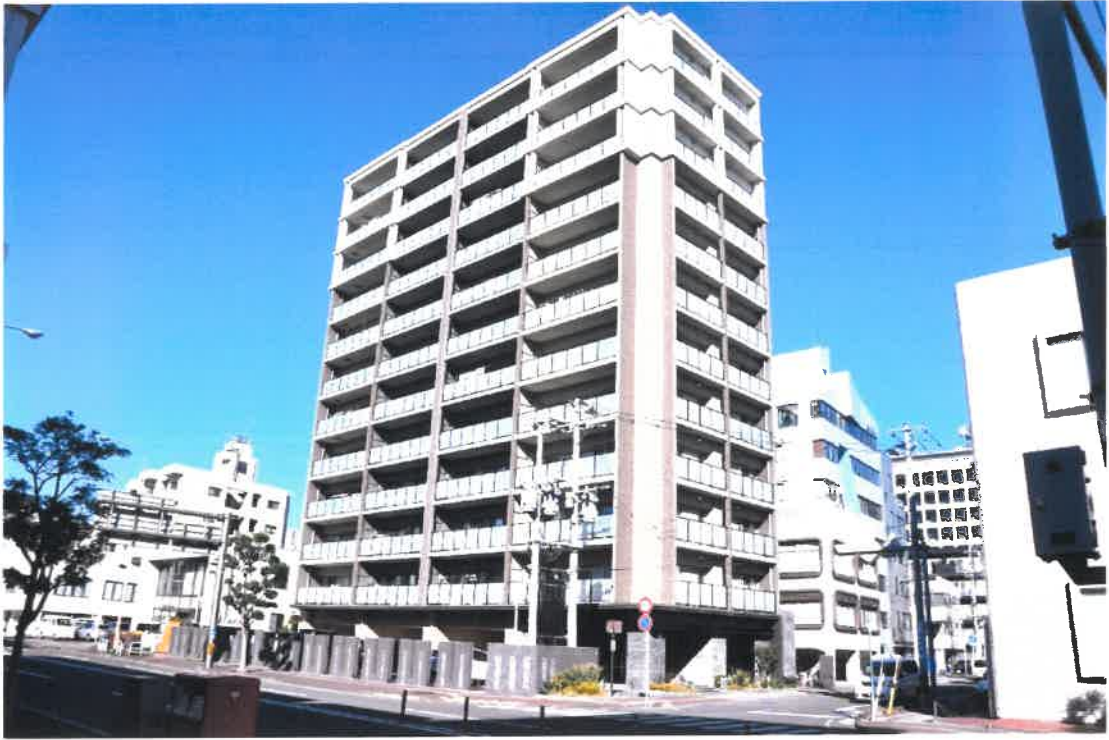
写真①

物件1 マンション全景

マンション名	オーヴィジョン宮崎県庁南	
建物の用途	居宅（総戸数44戸）	
建築時期等及び経済的残存耐用年数	建築年月日	平成30年1月5日（新築）（登記記載）
	増改築等の有無	無
	経過年数	約6年
	経済的残存耐用年数	39年
構造	鉄筋コンクリート造12階建	
仕様	屋根	陸屋根
	外壁その他	タイル張り・石張り、吹付仕上げ ー
設備	エレベーター	9人乗り1基
	駐車場	敷地内（平置・機械式 計44台分）
	集会場	なし
	その他	オートロックシステム、宅配ロッカー、自動販売機 監視カメラ、駐輪場
品等	使用資材	普通
	施工	普通
管理の形態等	管理組合	有 オーヴィジョン宮崎県庁南管理組合
	管理方式	委託管理
	管理会社	株式会社穴吹コミュニティ 宮崎営業部
	管理形態	管理人室あり・管理人あり
管理の状況	普通（月曜～金曜日の午前中のみ管理人常駐）	
特記事項	ペットの飼育可。

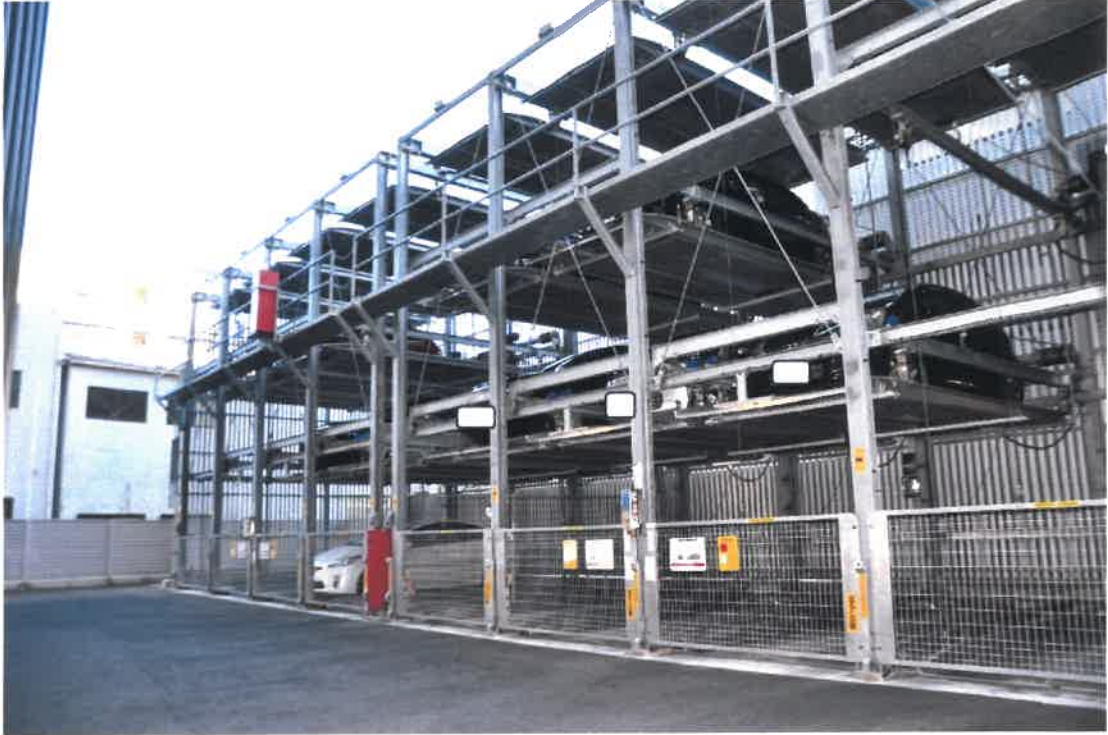
写真③

関係人の陳述等	
陳述者 (当事者等との関係)	陳述内容等
■ 管理人	<p>1 本件マンションは、総戸数44戸、駐車場数44台分、エレベーター1基、駐輪場2か所です。管理人は平日のみ午前11時30分まで居ます。</p> <p>2 本件居室305号室には、現在誰も居住していません。少し前に所有者の妻が来たのは見かけました。</p> <p>3 本件居室305号室には現在、契約駐車場はありません。令和5年11月に解約になりました。その駐車場は他の希望者に割り当てられ、現在空き駐車場はありません。駐車場の形態は3種類あり、機械式4階立体駐車場、屋外平置き駐車場、屋内平置き駐車場です。利用料金は無料から8,000円まで細分されています。 (令和6年1月17日に聴取した。)</p> <p style="text-align: right;">以 上</p>

機械式4階立体駐車場

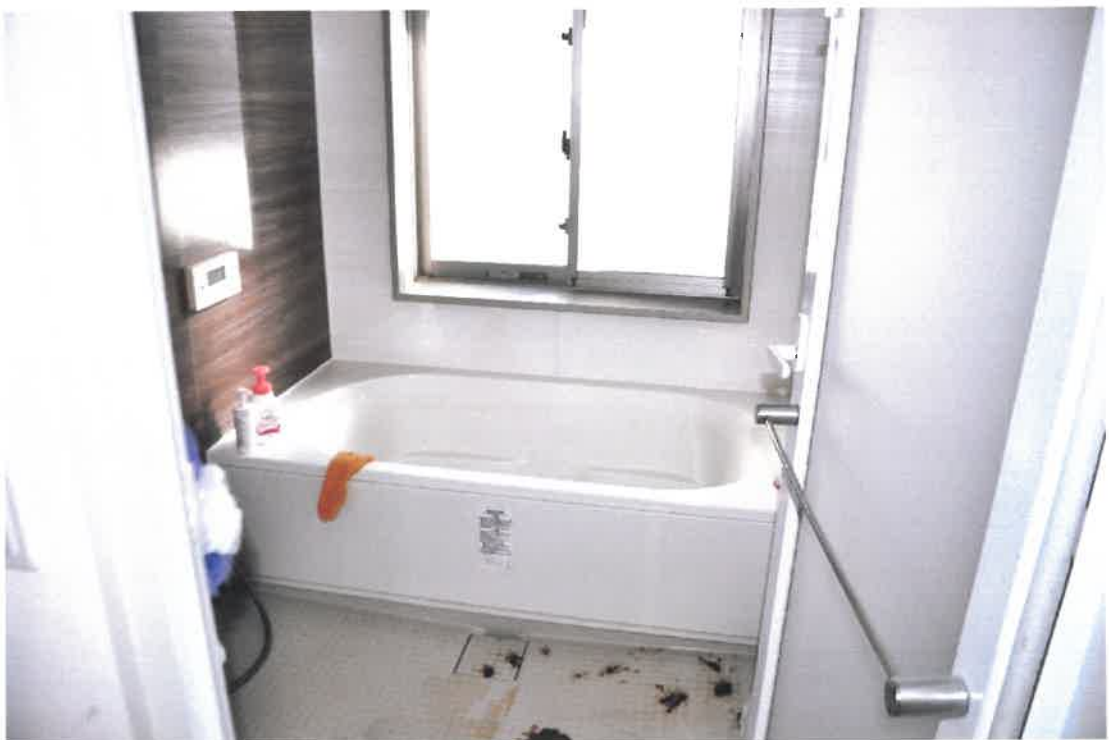
写真⑩

- 1 本件物件の状況は、土地建物位置関係図、建物間取図及び添付した写真のとおりである。
- 2 本件建物の占有状況については、関係人の陳述及び室内の状況から、占有者及び占有状況（2枚目）記載のとおりであると認定した。
- 3 本件マンションの敷地と隣接地との境界は、フェンス・塀及び境界標（金属プレート）により、概ね確認できる。
- 4 本件居室の瑕疵として、和室襖の破れ、洋室2の壁の落書き、玄関脇洋室1壁クロスのはがれ及び全室に及ぶたばこ臭がある。また、浴室には汚物が放置され悪臭がする。

床の黒点は汚物

イ 市場性修正	室内にゴミ等が散乱し、また臭いが著しい事から費用負担が生じる可能性がある事を考慮した。
ウ 競売市場性修正	評価の条件欄記載の不動産競売市場の特殊性等を考慮した。
エ 滞納管理費等相当額の減価	売却までの期間（5ヶ月と予測）に増加すると見込まれる滞納額を加算して、減価率を査定。 滞納管理費相当額 565,800円 + (21,100円×5ヶ月) = 671,300円 減価率 671,300円 ÷ (25,110,000×0.90×0.80) ≒ 4%
オ その他の控除減価（敷金等）	減価の必要なしと判定

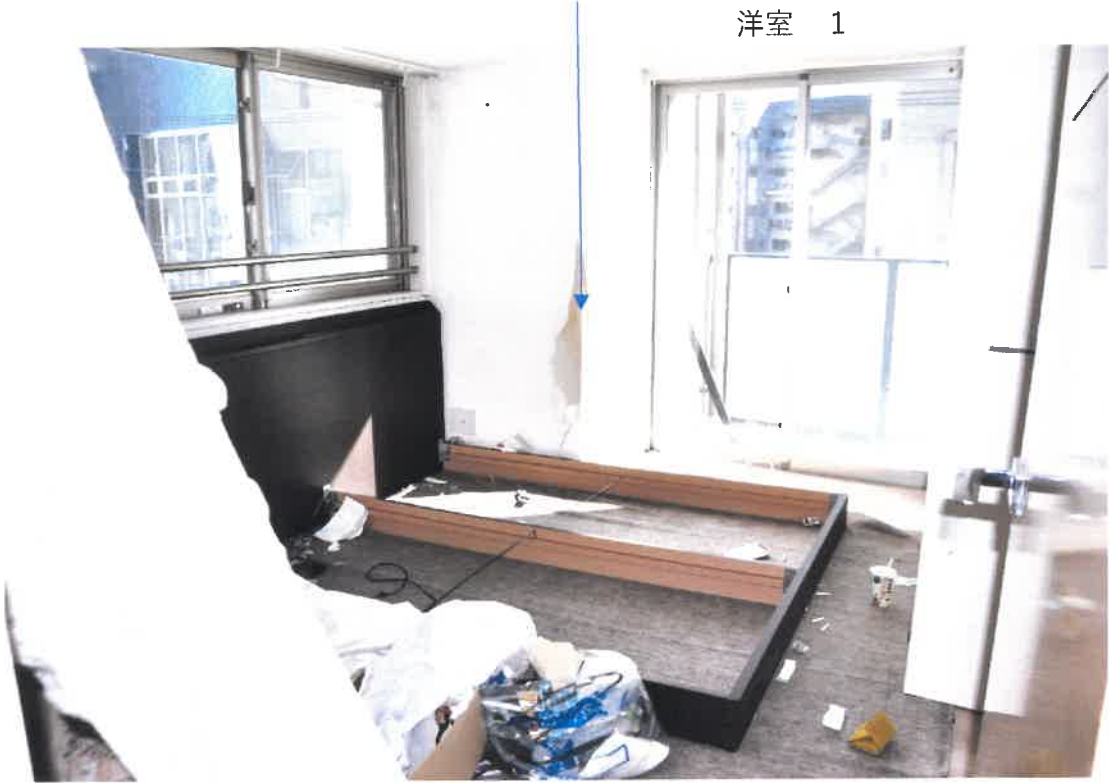
写真⑪

クロスのはがれ

洋室 1

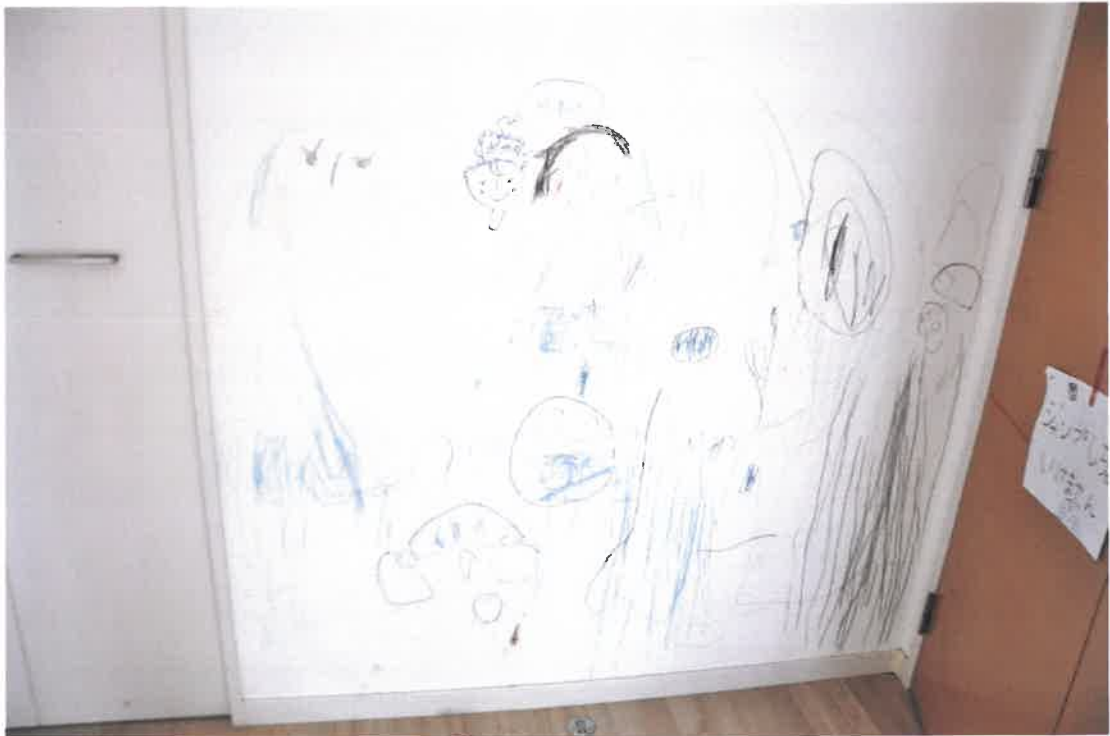
写真⑫

洋室 壁のらくがき
