## 期 間 入 札 の 公 告

- 1 所 在 小林市東方字栗巣野  
 地 番 891番4  
 地 目 宅地  
 地 積 642.33平方メートル
- 2 所 在 小林市東方字栗巣野 891番地4  
 家屋 番号 891番4  
 種 類 居宅  
 構 造 木造かわらぶき平家建  
 床 面 積 90.22平方メートル  
 (附属建物)  
 符 号 1  
 種 類 車庫  
 構 造 鉄骨造スレートぶき平家建  
 床 面 積 42.78平方メートル  
 符 号 2  
 種 類 物置・浴室  
 構 造 木造かわらぶき平家建  
 床 面 積 18.94平方メートル

## 現況調査報告書

# 評 価 書

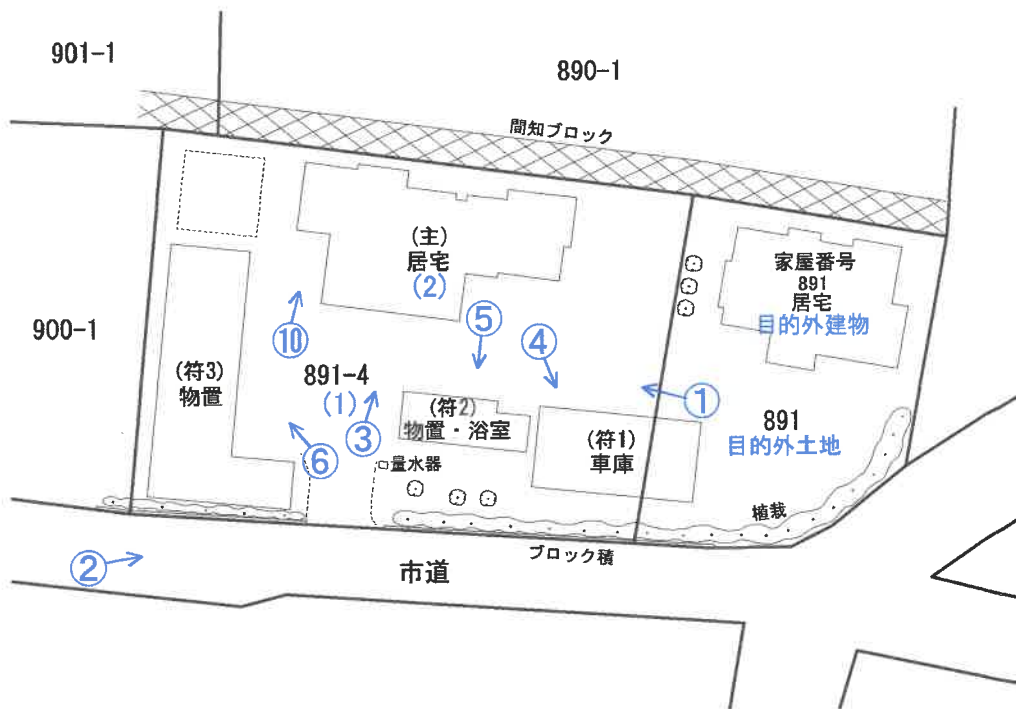
# 土地建物位置関係図

写真撮影位置方向○→

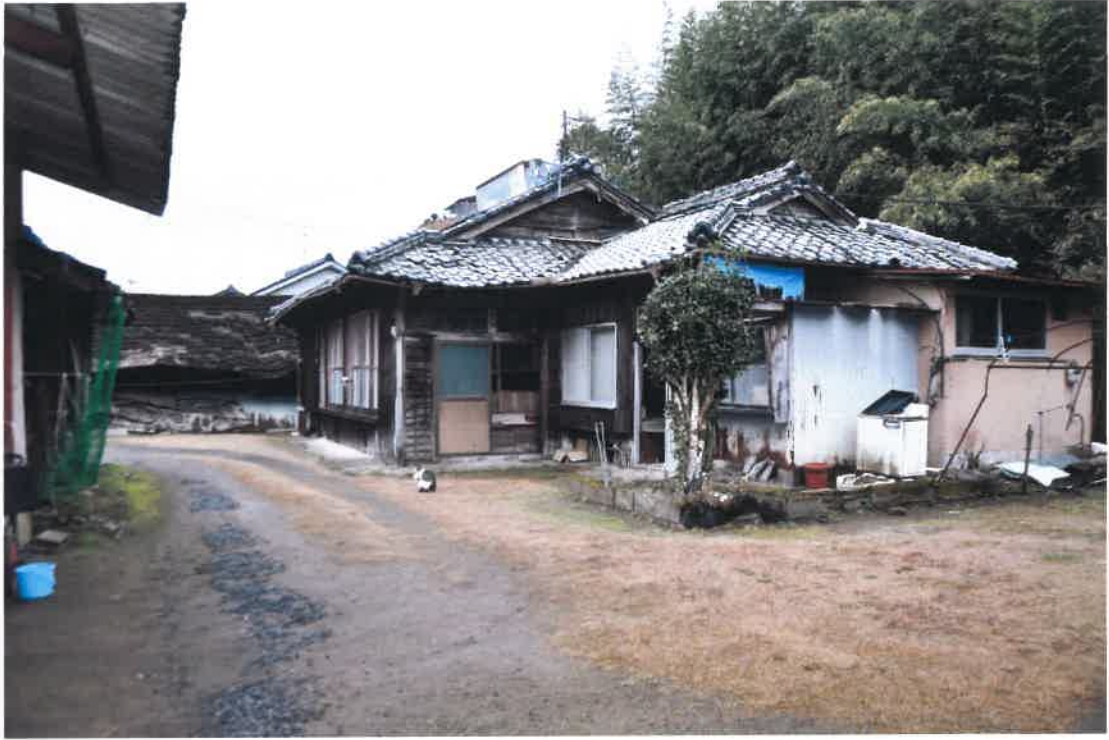
写真①

物件 1, 2 土地・建物

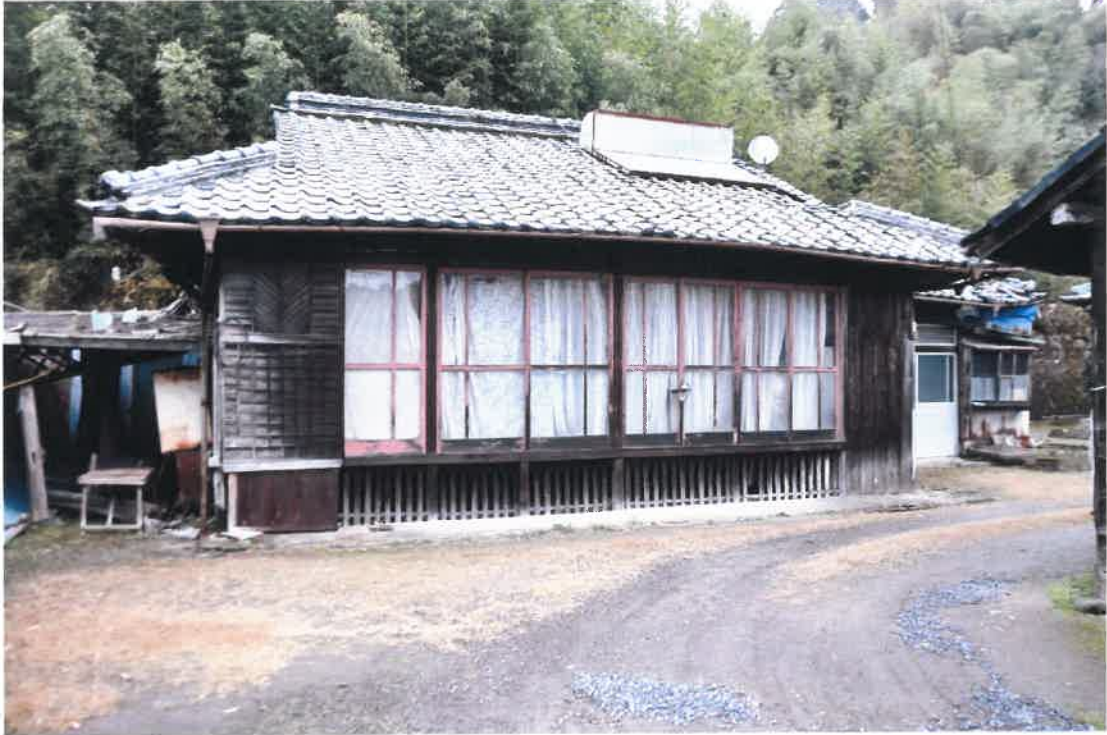
写真③

- 1 本件目的物件の状況は、別紙土地建物位置関係図、建物間取図及び添付した写真のとおりである。
- 2 本件目的物件の占有関係は、関係人の陳述及び現況から、2～3枚目記載のとおり認定した。
- 3 本件建物の瑕疵として、主たる建物は瓦屋根の崩落により、雨漏りによる壁や床の破損が顕著である。付属建物符号2（物置・浴室）の屋根も一部崩落している。また、付属建物符号3（物置）は、潰れて朽廃している。
- 4 本件土地と隣接地の境界について、本件地域は国土調査ずみにて、公図（法第14条地図）上では確認できる。現地は、間知ブロック、ブロック積み及び境界標（アルミプレート）にて概ね確認できる。
- 5 宮崎県土砂災害警戒区域等マップによると、本件土地は、土砂災害警戒区域（イエローゾーン）及び土砂災害特別警戒区域（レッドゾーン）の範囲に該当している。

物件2 主たる建物

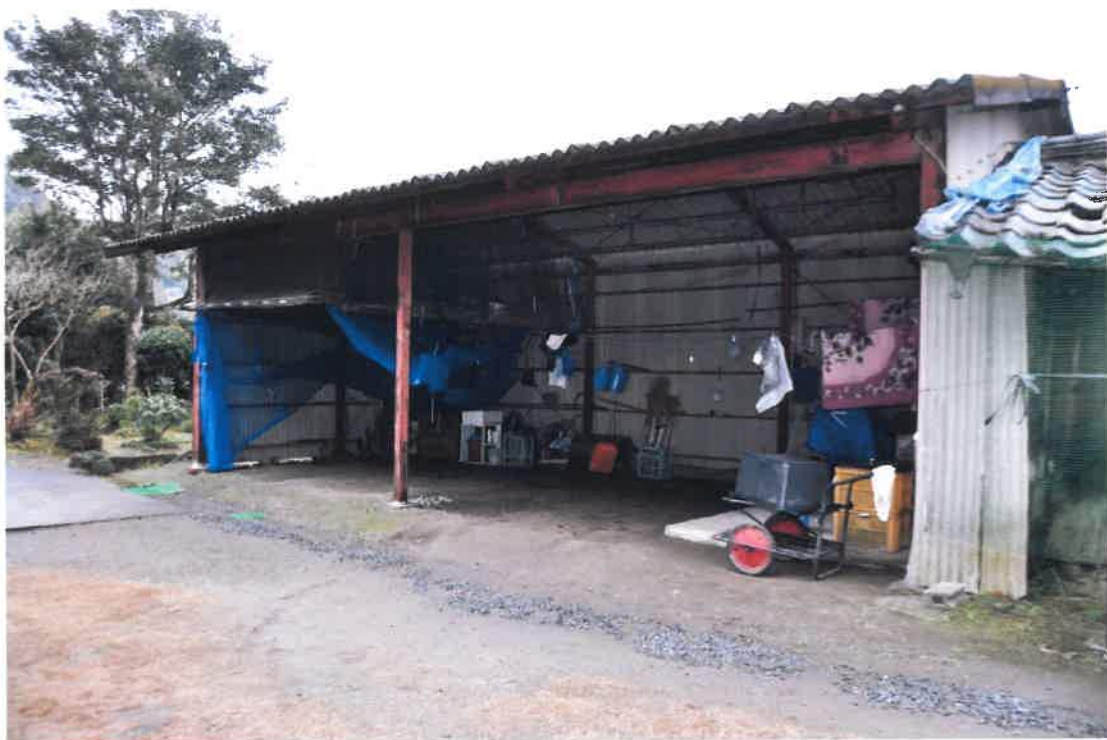
写真④

付属建物符号1 車庫

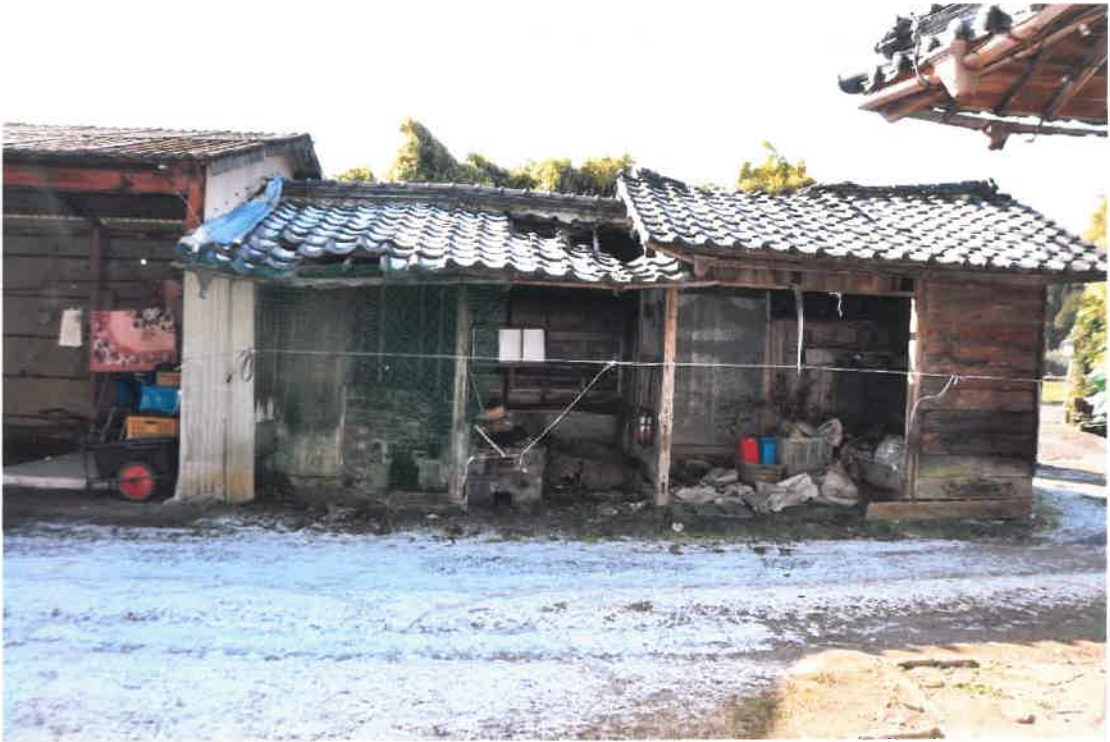
写真⑤

付属建物符号2 物置・浴室

区 分	附属建物符号2 物置・浴室
建築時期及び経済的残存耐用年数	建築年月日(公課証明書記載)：昭和34年新築 経過年数：約65年 経済的残存耐用年数：－
仕 様	構 造：木造平家建 屋 根：瓦葺 外 装：下見板張 内 装：板張 天 井：板張 床 : 土間ほか
床面積(現況)	ほぼ登記記載のとおり
現況用途等	現況用途：物置・浴室 間 取 り：後添「間取図」参照のこと。
品 等	総 合：劣る 使用資材：劣る 施 工：劣る
保守管理の状態	相当劣る 老朽化顕著 物置部分は屋根が一部崩落している。
建物の利用状況	「現況調査報告書」記載のとおり。
特 記 事 項	対象建物について、建築時期・構造・種類等の要因を踏まえ現場調査を行った結果、アスベスト含有建材が使用されている可能性は否定できない。なお、アスベスト使用の詳細については専門調査機関の分析調査を要する。

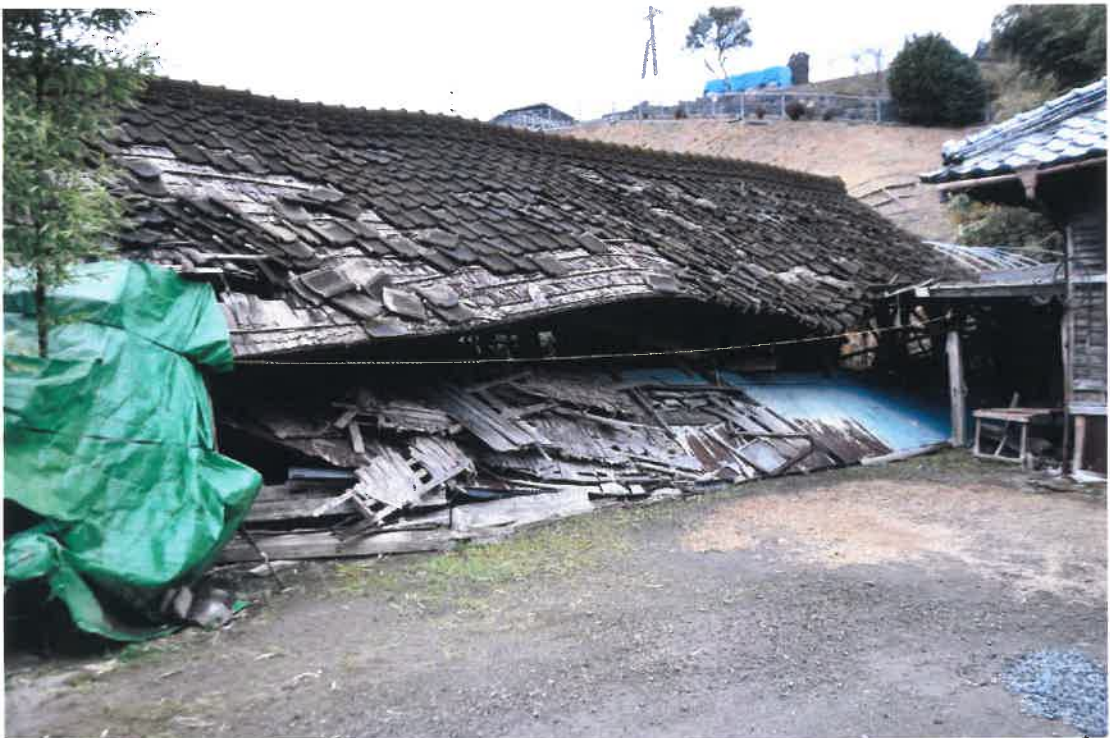
写真⑥

関係人の陳述等	
陳述者 (当事者等との関係)	陳述内容等
■所有者の次姉	<p>1 私は、本件土地・建物所有者の次姉です。</p> <p>2 本件建物物件2には現在、誰も居住していません。建物所有者である弟は、平成10年ころまで本件建物に居住していましたが、そのころ出てゆき、その後交流が全くありません。</p> <p>3 本件土地の東側隣接地891番とその上に建つ建物は、私と弟の長姉の所有です。同人は現在891番には居住しておらず、時々管理に訪れます。本件建物の付属建物符号1の車庫の一部が、長姉の土地891番(目的外土地)にはみ出しているとのことですが、元々891番と同番4は一体の土地で、本件所有者である弟の所有でした。平成10年に分筆後贈与されて長姉の所有になっているので、建物の敷地利用に関し、金銭のやり取りは無いと思います。</p> <p>4 本件建物の居宅部分は、昭和30年ころに亡父が建て、昭和54年ころに台所等を増築しました。現在は屋根が壊れて雨漏りがしている箇所があり、壁の一部も無いので、人が住める状態ではありません。また、付属建物符号3の物置は、今から3年くらい前に潰れ、ペシャンコになりました。白アリ被害が原因と思われます。白アリ被害は、主たる建物にも及んでいると思われます。</p> <p>(令和6年1月19日に現地で聴取した。)</p>

付属建物符号3 物置

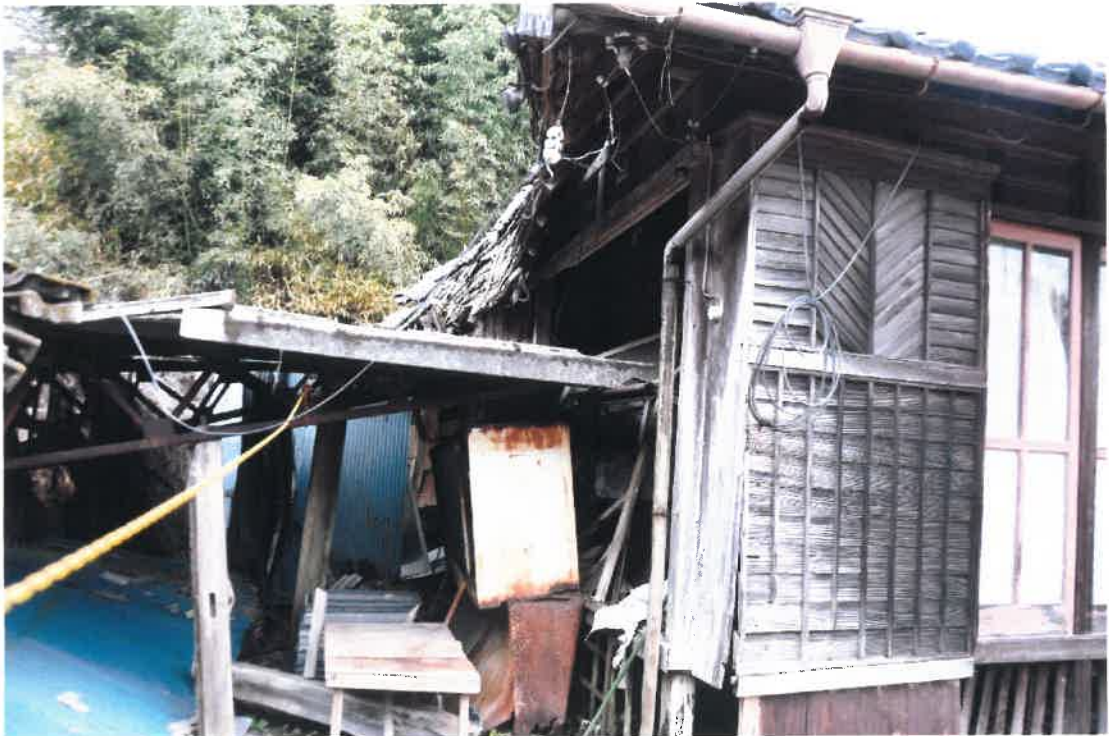
写真⑩  
主たる建物屋根と壁の崩落

区 分	主たる建物 居宅
建築時期及び経済的残存耐用年数	建築年月日(公課証明書記載)：昭和30年新築、昭和54年増築 経過年数：約69年 経済的残存耐用年数：－
仕 様	構 造：木造平家建 屋 根：瓦葺 外 装：板張 内 装：セシイ壁、プリント合板ほか 天 井：竿縁天井、ボードほか 床 : タタミ、フローリングほか 設 備：電気、給排水
床面積(現況)	ほぼ登記記載のとおり
現況用途等	現況用途：居宅 間 取 り：後添「間取図」参照のこと。
品 等	総 合：劣る 使用資材：劣る 施 工：劣る
保守管理の状態	相当劣る 老朽化顕著 北西角付近は瓦屋根や外壁が崩落し、雨漏りによる壁や床の破損が顕著である。東側の台所付近も天井板や床板が破損している。 室内には動産が多数残されている。
建物の利用状況	「現況調査報告書」記載のとおり。
特 記 事 項	対象建物について、建築時期・構造・種類等の要因を踏まえ現場調査を行った結果、アスベスト含有建材が使用されている可能性は否定できない。なお、アスベスト使用の詳細については専門調査機関の分析調査を要する。

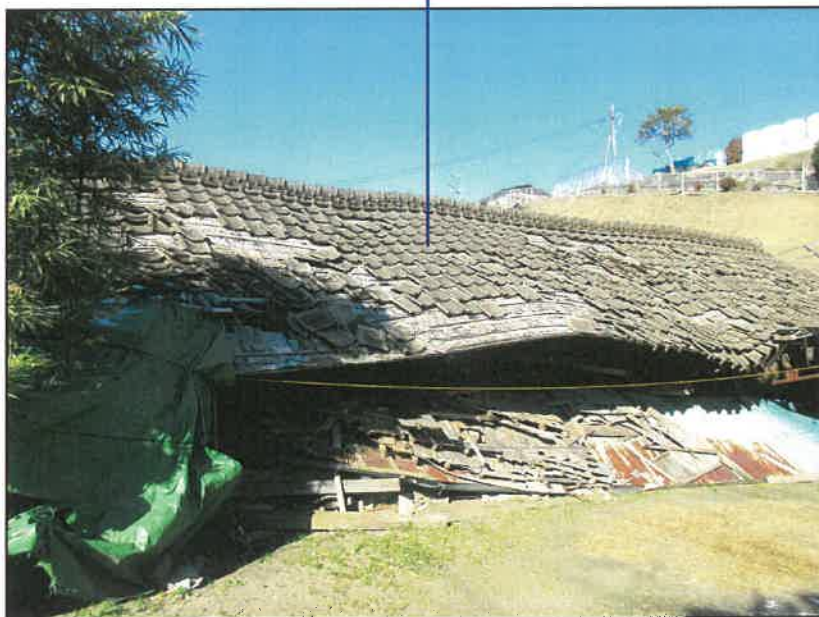
物件2(符3) 物置

番号	所在等	登記	現況
1	所在地 地目積	小林市東方字栗巣野 891番4 宅地 642.33㎡	ほぼ登記記載のとおり
2	所在 家屋番号 種類 構造 床面積 (附属建物) 符号 種類 構造 床面積 符号 種類 構造 床面積 符号 種類 構造 床面積	小林市東方字栗巣野 891番地4 891番4 居宅 木造かわらぶき平家建 90.22㎡ 1 車庫 鉄骨造スレートぶき平家建 42.78㎡ 2 物置・浴室 木造かわらぶき平家建 18.94㎡ 3 物置 木造セメントかわらぶき平家建 76.37㎡	符号3物置は朽廃している。その他はほぼ登記記載のとおり。
