## 期 間 入 札 の 公 告

| 建物の名称 | セイザンハイツ橘 |

## 現況調査報告書

## 評 価 書

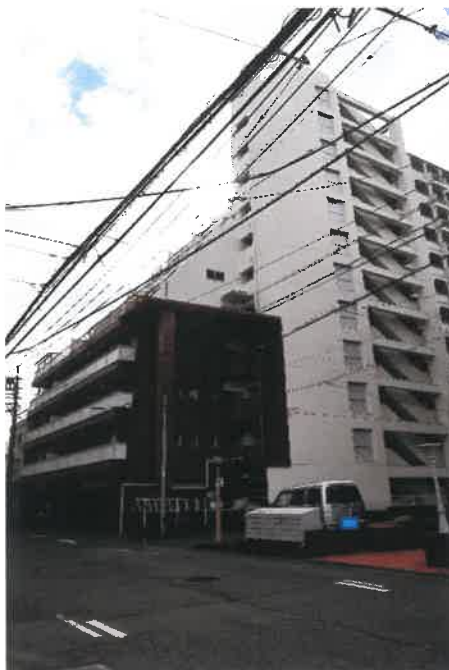
写真①

外観（北東側）

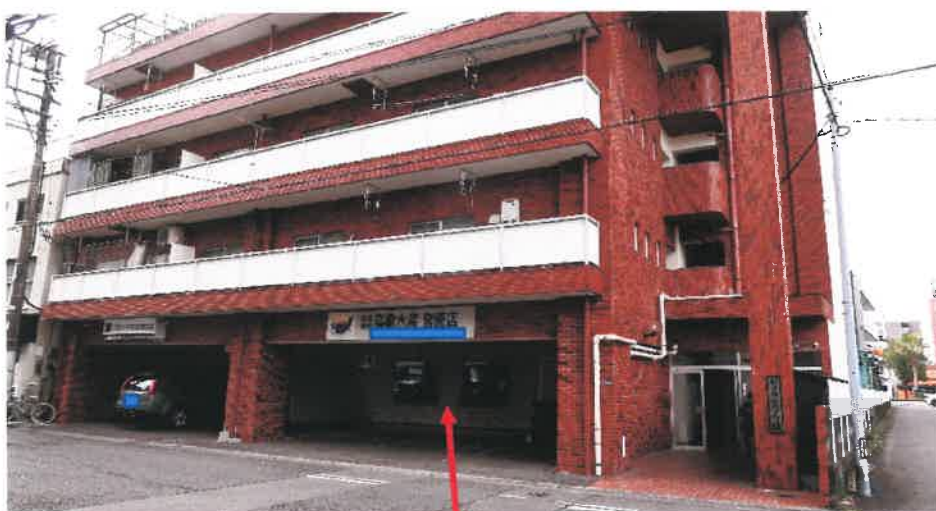
写真②

外観（東側）

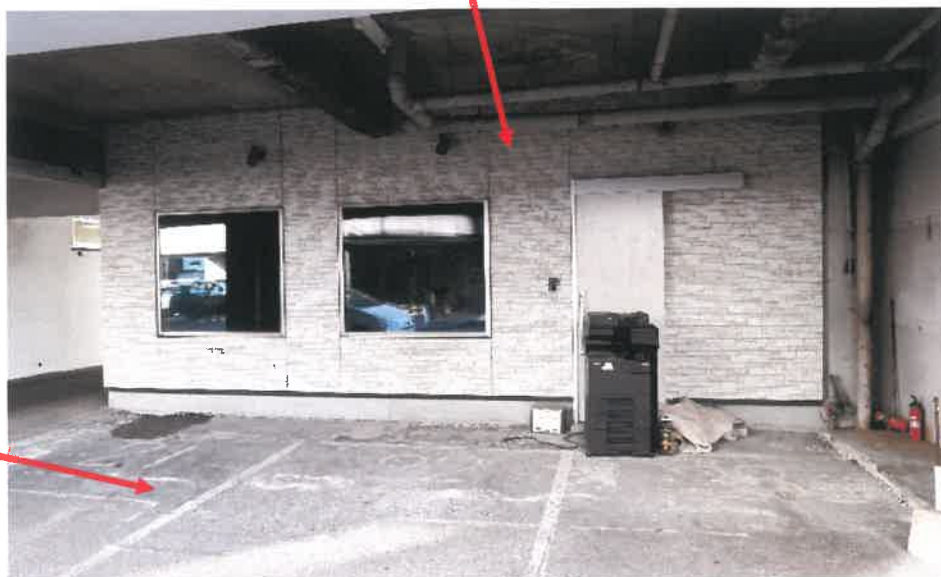
写真③

- ・ 本件敷地権の目的である土地は、物件 1 建物の敷地となっている（土地建物位置関係図）。
- ・ 本件マンションの総戸数は 7 1 戸、駐車場は 2 4 区画、エレベーター 1 基を確認した。
- ・ 境界につき、東側及び南側の市道とは側溝、周囲は境界プレート及びブロック積等で区分されており概ね確認できる。
- ・ 物件 1 建物につき、外観は経年相当の劣化が見られる。内観においては、床の劣化・シミ等、和室部分の畳の劣化及び撓み、店舗部分の床はセメント素地でモルタルが剥けているのを確認した（写真⑥、⑦）。東側、西側入口付近及び店舗内には動産が残置されている（写真③、⑤、⑥）。

駐車場
