## 期 間 入 札 の 公 告

宮崎地方裁判所民事部

# 現況調査報告書

## 評 価 書

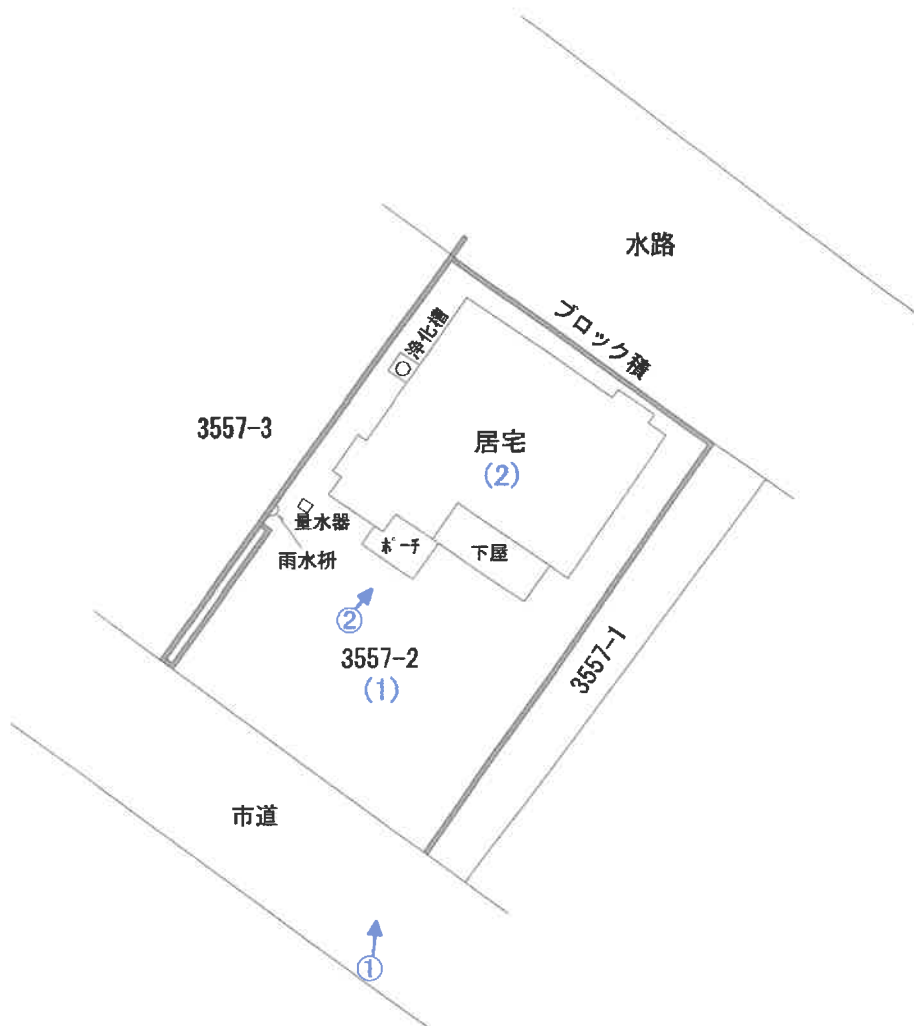
# 土地建物位置関係図

写真撮影位置・方向○→

※この図面は土地、建物等の位置を概略的に表示したものであり、境界等を確定するものではありません。

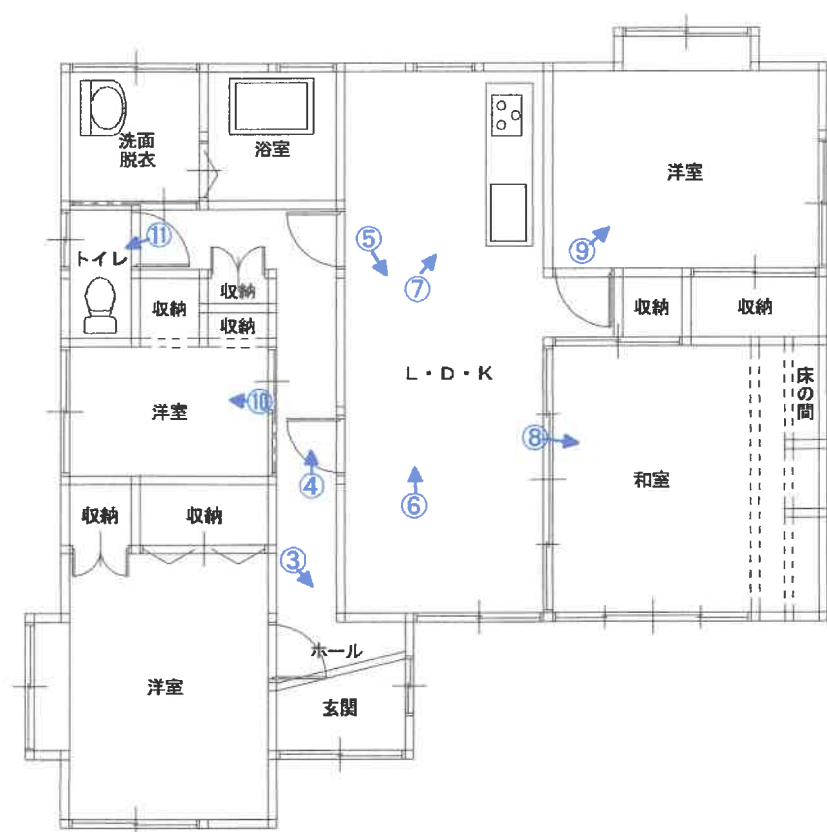
# 間 取 図

写真撮影位置・方向○→

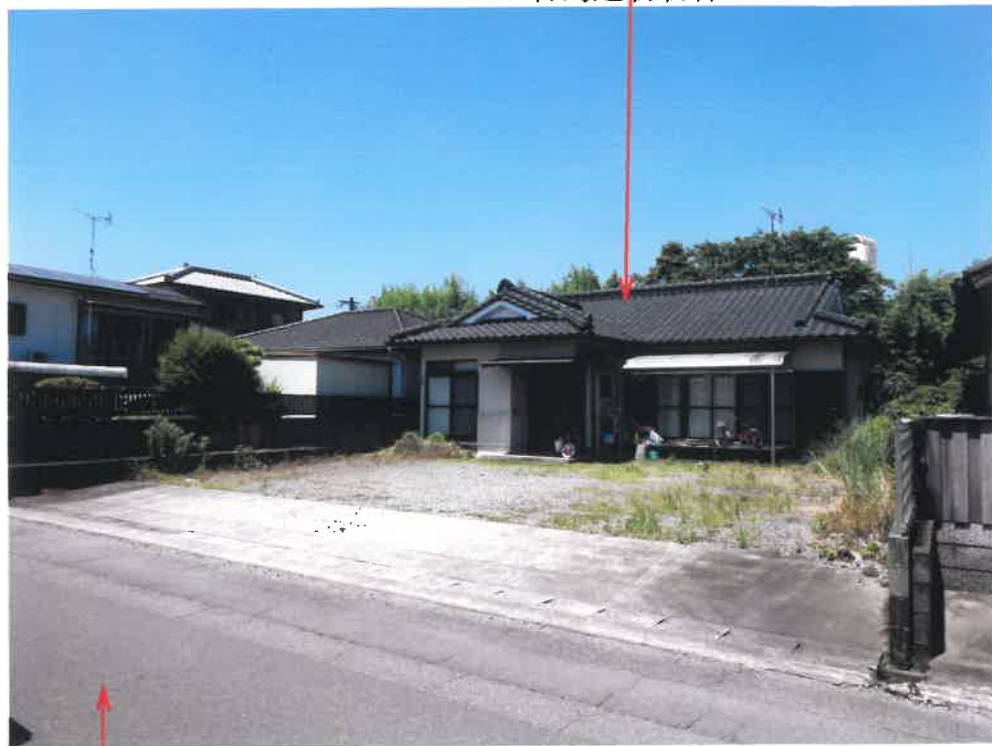
写真①

- 1 目的建物物件2は、外観は経年による劣化や汚損等が見られるほか、内部はクロスの剥げた箇所及びドア等の破損箇所が複数ある。
- 2 目的土地物件1の境界は、接道、周囲のブロック積み及び利用状況等により概ね確認できる。
- 3 本件受命物件の占有関係は、関係人の陳述及び現況から2枚目記載のとおり認めた。

目的建物物件 2

市道

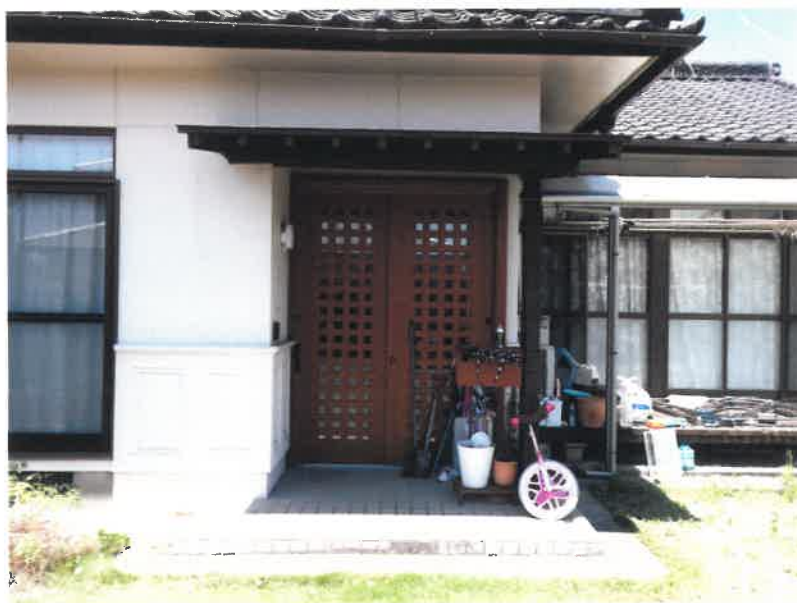
写真③

| 陳 述 者<br>(当事者等との関係) | 陳 述 内 容 等 |
|---|---|
| <p>■ 都城市役所維持管理課担当者</p> <p>■ A（債務者兼所有者）</p> | <p>1 目的土地物件1の南西面が接する道路は、都城市道です。</p> <p>1 目的建物物件2には、私が家族と居住しています。</p> <p>2 目的建物物件2は、私が購入直前の平成27年に内部のリフォームがされています。</p> <p>雨漏りやシロアリの被害等の不具合はありませんが、子供のいたずらによる玄関の壁のクロスの剥げ及びドアの破損等の箇所が複数あります（写真③、④）</p> <p>3 目的土地物件1につき、隣接土地所有者との間で境界紛争はありません。</p> <p>なお、北東側の境界はブロック積みの部分です。</p> |

※ クロスののはがれた状況

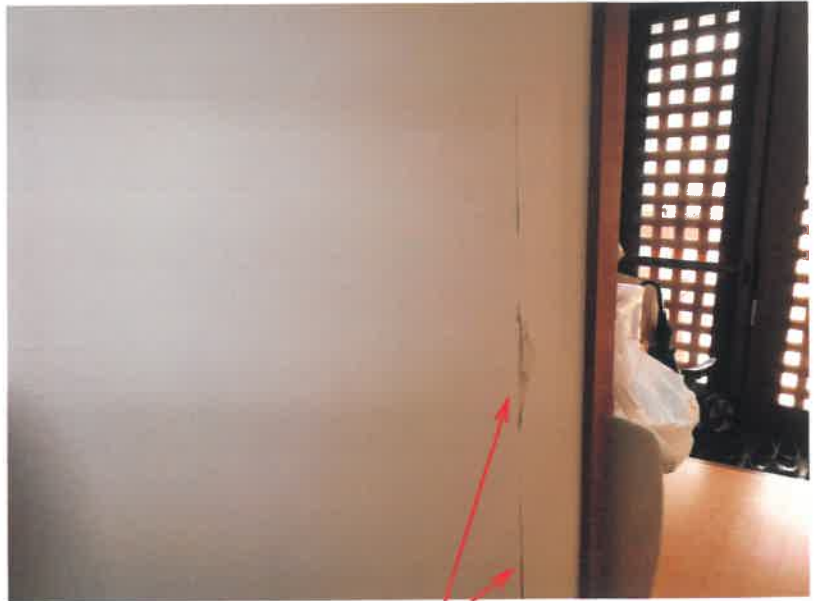
写真④

クロスの剥がれ

※ 破損箇所を補修した  
ドアの状況
