## 期 間 入 札 の 公 告

仙台地方裁判所第 4 民事部

## 現況調査報告書

## 評 価 書

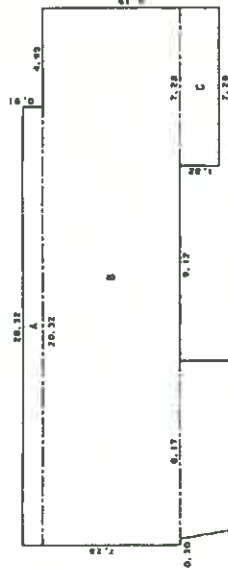
1 階

求積表

| A | 0.91 X 20.32 | = | 18.4912 |
| B | 6.37 X 24.87 | = | 158.4219 |
| C | 1.82 X 7.28 | = | 13.2496 |
| D | ( 6.17 + 5.66 ) X 14.16 X 1/2 | = | 100.6824 |
| 合 計 | | | 290.8451 |
| 床 面 積 | | | 290.84 ㎡ |

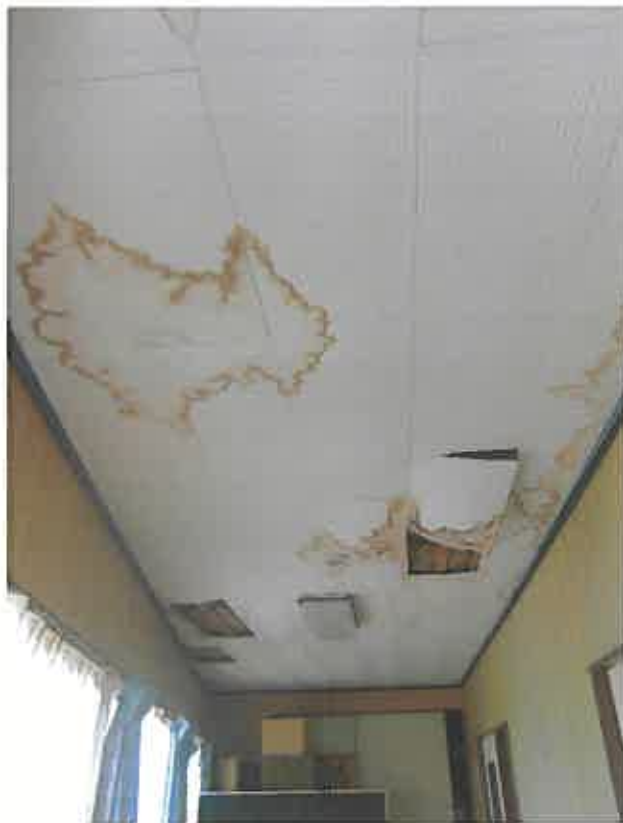
債務者兼所有者会社の代表者Aによると本建物は、令和6年11月まで工場として稼働していたということであり、支障箇所は特段ないとのことであるが、昭和58年に建てられた建物であり、全体的に経年相応の劣化が認められるほか、1階廊下の床に沈み、2階廊下の天井に雨漏り跡等が見られた。

写真 15 雨漏り跡

| 特 記 事 項 | <ul style="list-style-type: none"><li>・平成 9 年に作業室 4、便所 2 が増築されている。</li><li>・建物 1 階廊下に床の沈み、2 階廊下に雨漏りによる天井の損傷等が見られるほか、建物内外には経年相応の劣化が認められる。</li><li>・下屋、スチール製物置（動産）が存する。</li><li>・建物脇に廃油や鉄くずが入ったドラム缶が残置されている。なお、目的物件所有者によると、当該ドラム缶は専門業者による無償回収が可能であり、処分する可能性があるとのことである。</li><li>・建物の建築時期、構造、種類等の要因を踏まえ現場調査を行った結果、アスベスト含有建材が使用されている可能性は否定できない。なお、アスベスト使用の詳細については専門調査機関による調査が必要となる。</li><li>・目的物件には、機械器具等が残置されている（後記「3 機械器具等」参照）。なお、目的物件所有者によると、これらの機械器具等は処分する可能性があるとのことである。</li></ul> | | |

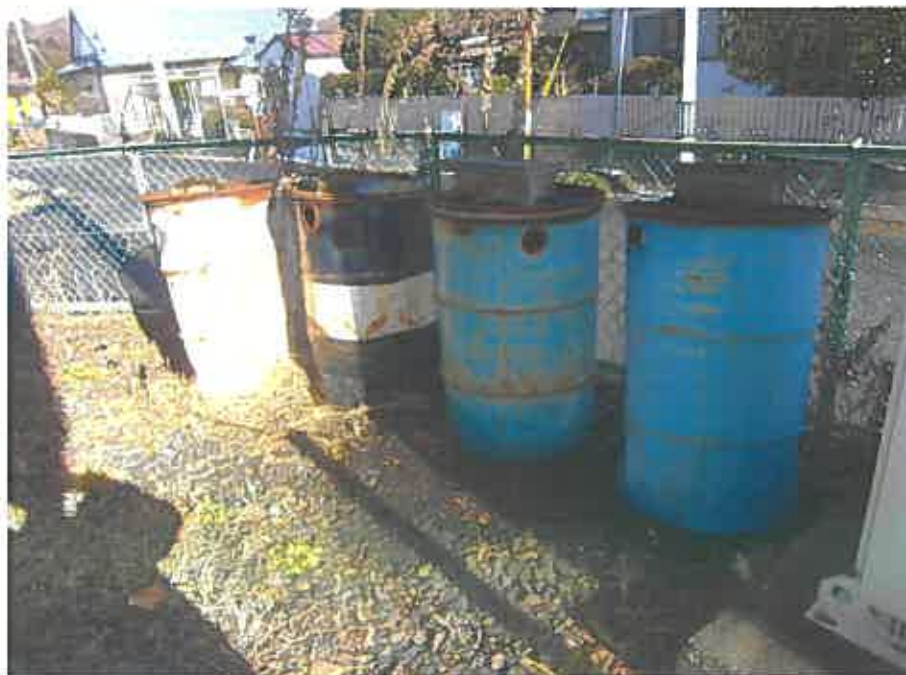
| 関係人の陳述等 | |
|---|---|
| <p>■ A<br/>(債務者兼所有者会社代表者)</p> | <p>物件2の建物は、令和6年11月まで工場として稼働していましたが、現在は空き家の状態です。</p> <p>支障箇所は特段ありませんでしたが、昭和58年に建てられた建物であり、全体的に劣化が酷く、特に1階廊下の床が各所で沈んだり2階廊下の天井が雨漏りしたりしていました。</p> <p>工場内に残っている動産類や、機械類は、ほぼ会社所有のものであり、会社が稼働していた時に使用していたものですが、会社は現在、弁護士Bに破産手続きを依頼しており、同弁護士に相談しながら処分できるものは処分する予定です。また、敷地内に置いてある廃油や鉄くずが入ったドラム缶も近々処分する予定です。</p> |

写真 16 鉄くず入りドラム缶

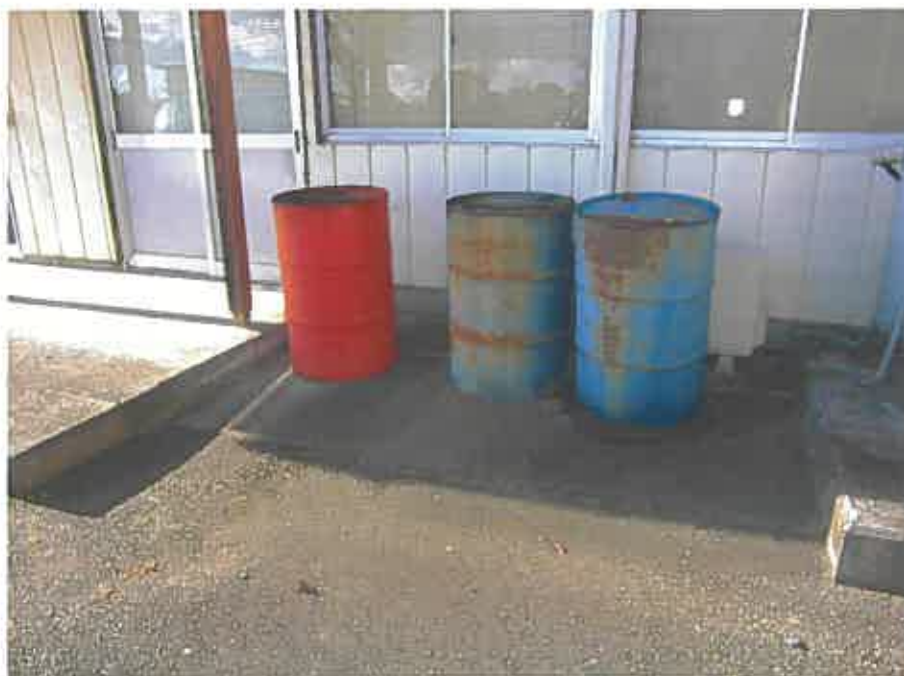
写真 17 廃油入りドラム缶

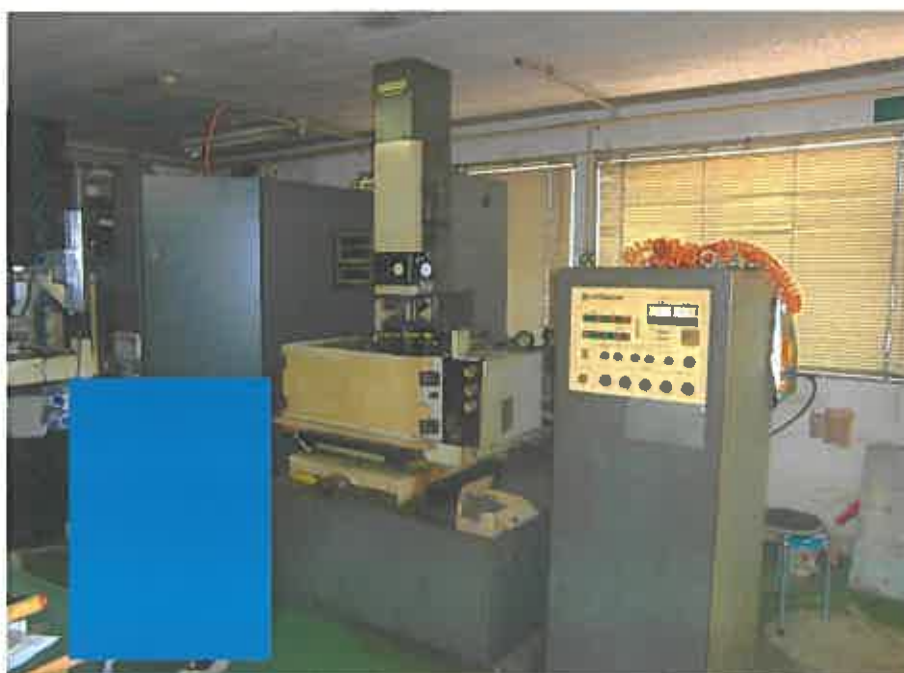
写真 18 機械①

| 番号 | 機械器具等の種類 | 個数 | 製作者 | 製造年月日 | 記号番号 | 配置場所 | 備考(型式) |
|---|---|---|---|---|---|---|---|
| ① | 放電加工機 | 1 | 日立精工㈱ | 昭和 61 年 | D110106004 | 作業室 3 | H-DS02N |

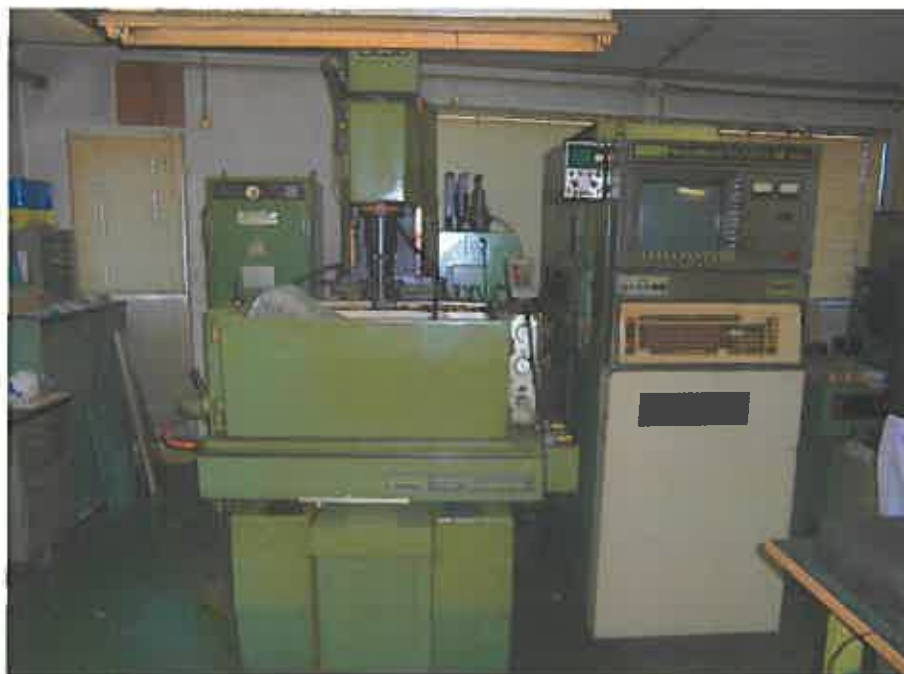
機械 ②

| 番号 | 機械器具等の種類 | 個数 | 製作者 | 製造年月日 | 記号番号 | 配置場所 | 備考(型式) |
|---|---|---|---|---|---|---|---|
| ② | 放電加工機 | 1 | ㈱ソディック | 昭和 63 年 | SA3C-1576 | 作業室 3 | FS-A3C |

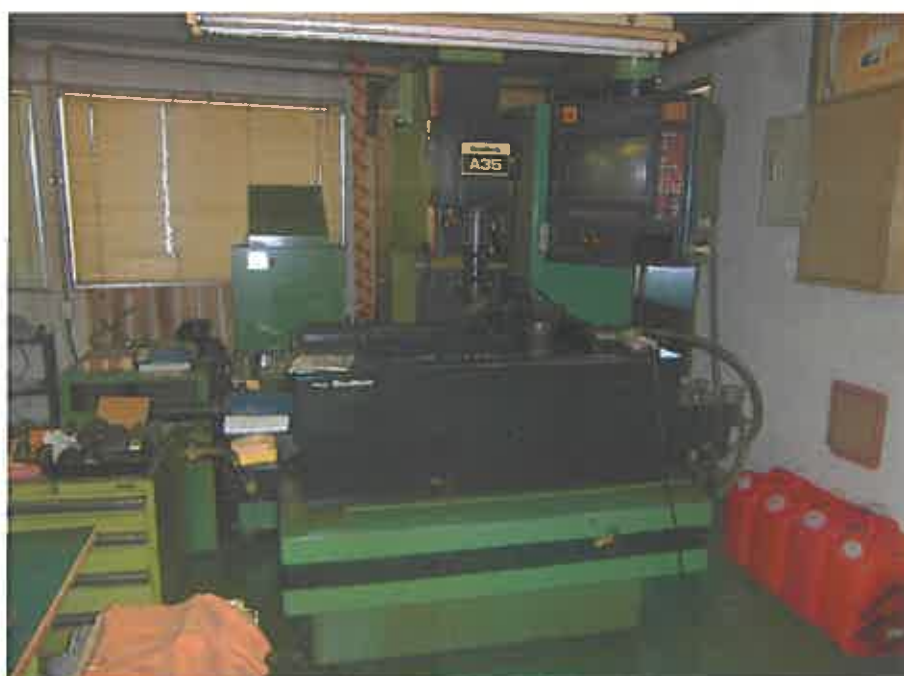
機械 ③

| 番号 | 機械器具等の種類 | 個数 | 製作者 | 製造年月日 | 記号番号 | 配置場所 | 備考(型式) |
|---|---|---|---|---|---|---|---|
| ③ | 放電加工機 | 1 | ㈱ソディック | 平成 6 年 | SA35-522 | 作業室 3 | FS-A35 |

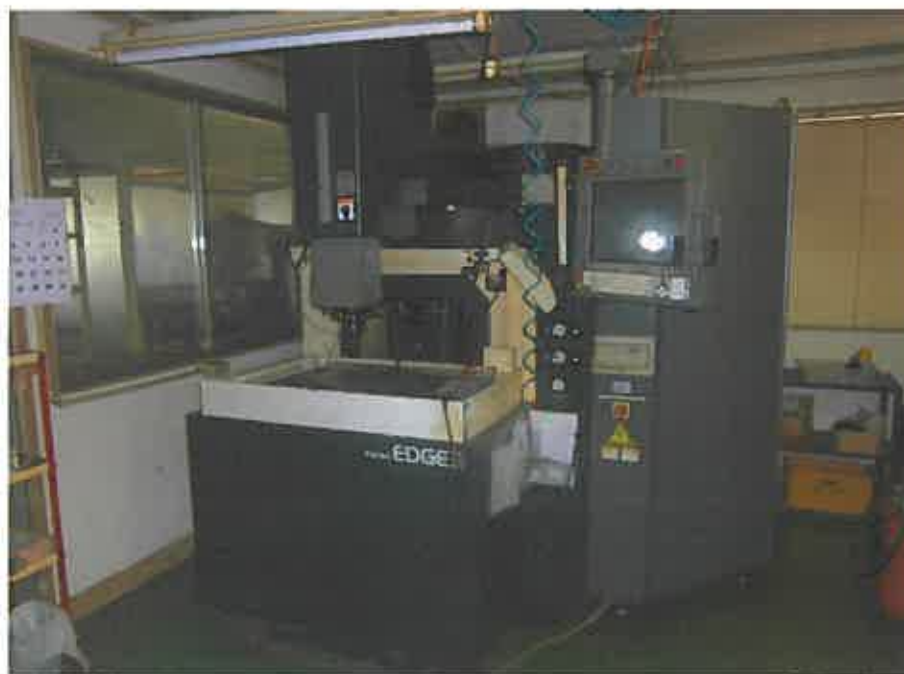
機械 ④

| 番号 | 機械器具等の種類 | 個数 | 製作者 | 製造年月日 | 記号番号 | 配置場所 | 備考(型式) |
|---|---|---|---|---|---|---|---|
| ④ | 放電加工機 | 1 | ㈱牧野フライス製作所 | 平成 17 年 | 260 | 作業室 3 | EDGE3 |
