## 期 間 入 札 の 公 告

建物の名称 福室マンション

## 現況調査報告書

# 評 価 書

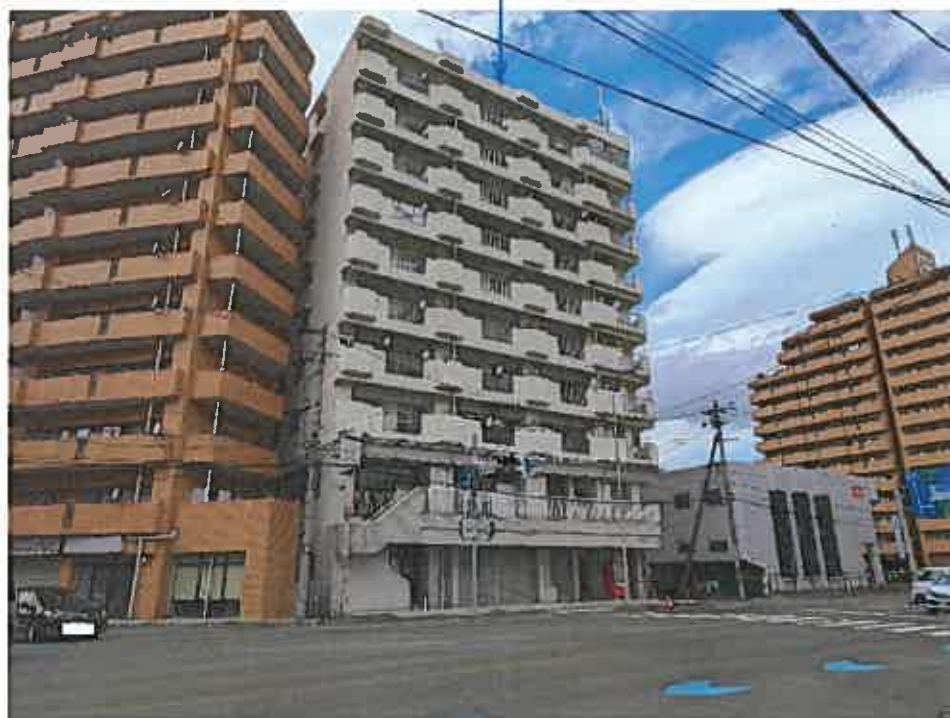
写 真 1

物件1の存する1棟の建物

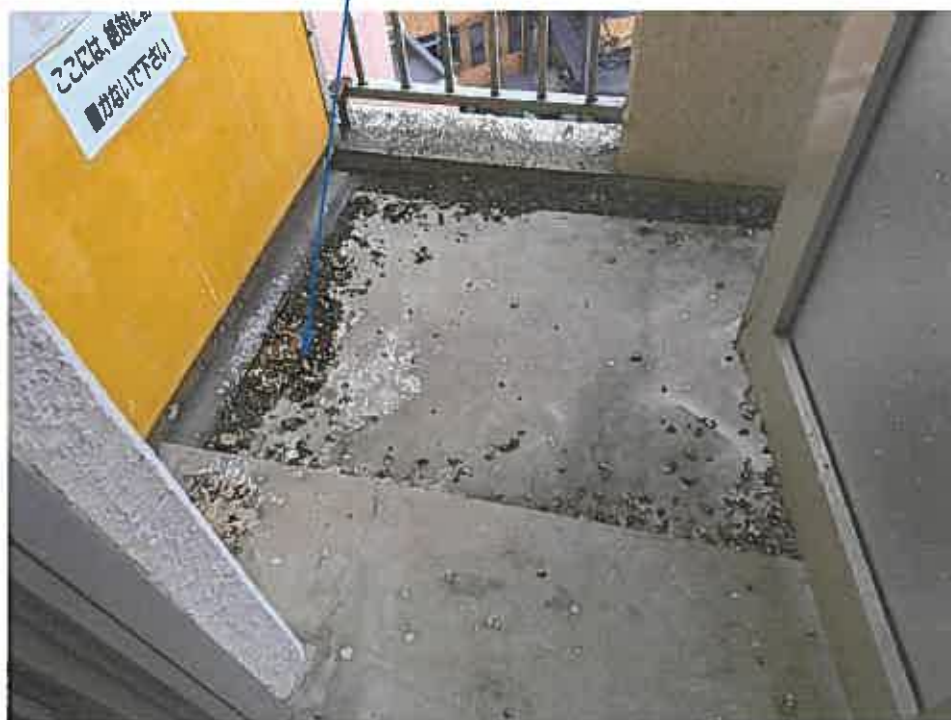
写 真 3

- 1 調査時、室内には家財道具がなくライフラインも停止状態であった。マンション管理人の陳述その他室内の状況から、物件1建物を本件債務者兼所有者会社が空き家の状態で所有占有しているものと認められた。
- 2 ベランダに多数の鳩の糞が認められた。
- 3 物件1建物での漏水により、階下の414号室及び415号室で被害が発生したため、マンション管理組合が復旧工事費用として、2,343,000円を本件債務者兼所有者会社に代わって立て替え払いしている。なお、当該費用は、当該マンション管理規約に規定する管理費等には含まれない。

鳩の糞

| 特 記 事 項 | <p>①壁芯面積は不明である。</p> <p>②物件1建物内で漏水があり、階下の414号室、415号室で被害が生じている。マンション管理組合が、所有者に代わって復旧工事費2,343,000円を立て替え払いしている。当該費用は、マンション管理規約に規定する管理費等には含まれない。</p> <p>③以前は和室だった部屋は、畳が外され床下地板が剥き出しの状態である。</p> <p>④ベランダに多数の鳩の糞がみられ汚損が酷い状態である。</p> | |
