期 間 入 札 の 公 告

物 件 目 録

現況調査報告書

評 価 書

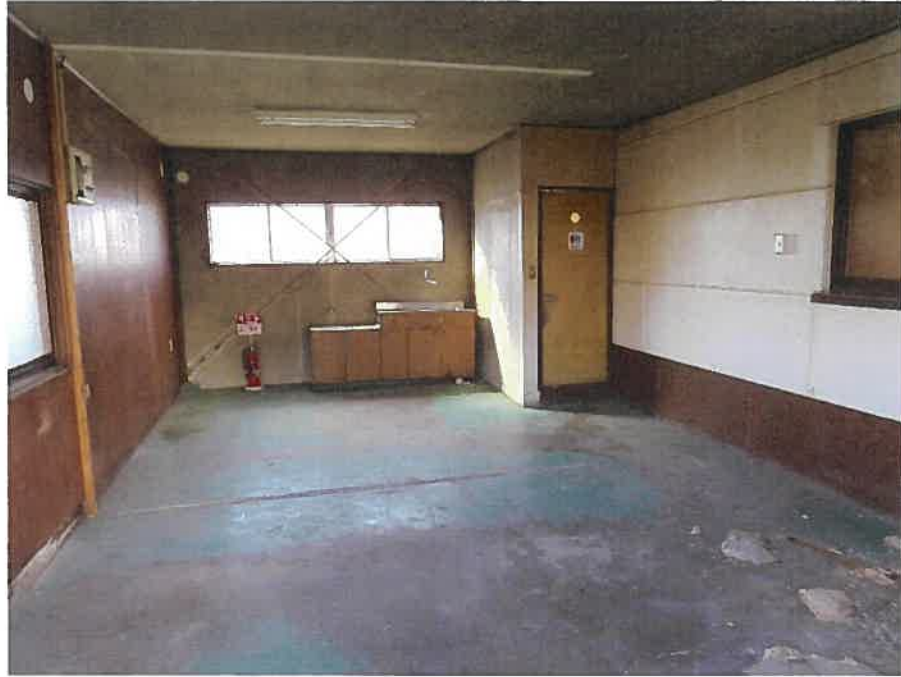
No. 5

- (3) 物件3建物について
 - ア 内外の壁面には亀裂やヒビが多く見られ、特に北西端便所付近の内壁・外壁が大きく損傷している。また、内部の北東端天井に雨漏り等による著しい損傷が見られる。
なお、北側外壁は、建築時のものは取り壊されており、物件4建物の外壁を利用していることが認められた。
 - イ コンクリート敷きの床面には、亀裂やヒビのほか、剥がれ等などの劣化が見られた。

物件3: 運転手控室の状況

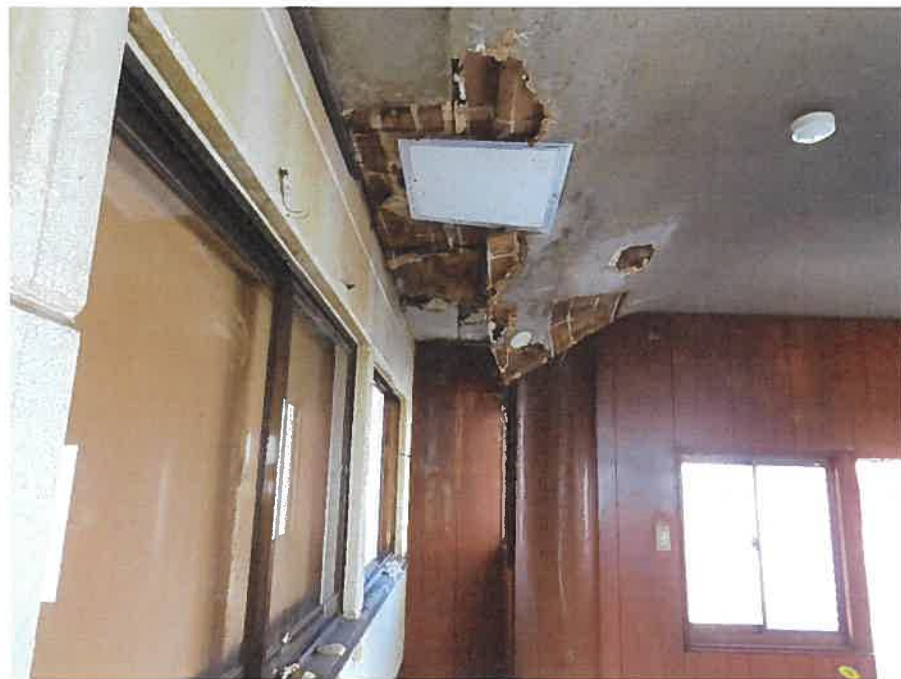
No. 6

物件3: 運転手控室の北東端付近の状況

| 特記事項 | ○ 関係人によれば、物件3はタクシー会社の運転手控室として使用されていた建物であるとの由である。 ○ 目的建物について、目視による外観調査の結果、以下のような状況が見られた。なお、全体的に経年及び地震によるとみられる劣化・損傷が目立つ。 <建物外部> ・北西側便所付近の外壁に大きな亀裂やひび割れが見られる。 ・北側の外壁については、建築当初の外壁が取り除かれ、物件4建物の南側外壁を外壁として利用しており、物件3と物件4は密着した状態となっている。 <建物内部> ・北西端便所の内壁に大きな亀裂が見られる。 ・北東端の天井材が雨漏り等で腐食し、一部は床に落下している。 ・コンクリート敷の床は、亀裂やひび割れのほか、剥がれなどの劣化が見られる。 |

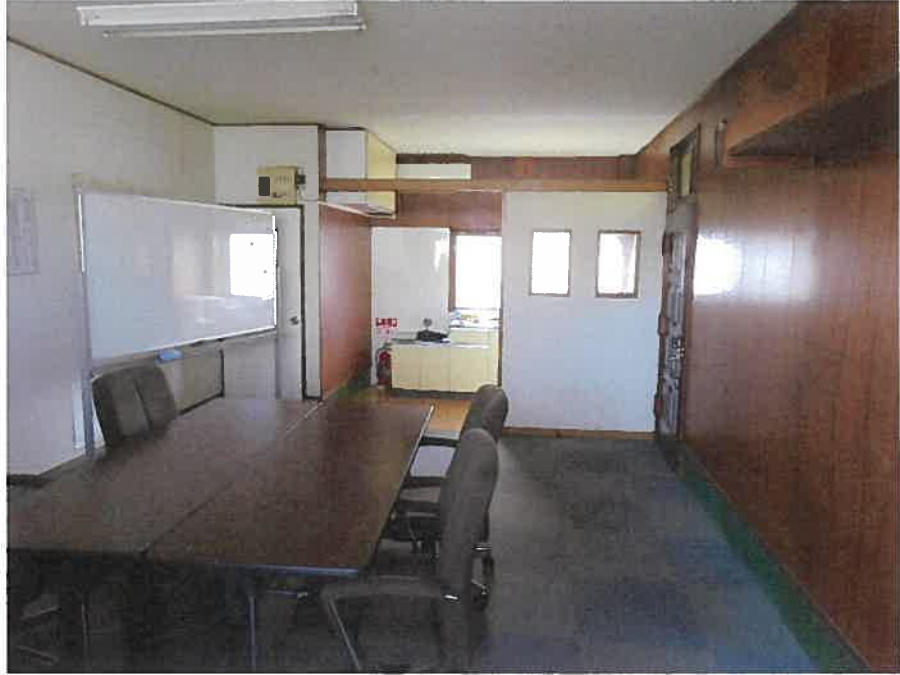
No. 7

- ウ 全体的に著しい経年劣化が見られた。
 - (4) 物件4について
 - ア 外壁や2階屋根の軒下には、経年による汚損が見られたが、損傷箇所は数箇所程度しか見られなかった。
 - イ 1階の内壁に経年による汚損が見られる程度であり、それ以外に特段の損傷箇所等は見られなかった。
 - ウ 2階については、1年半前頃に実施したというリフォーム後の状態が維持され、良好な状態であることが認められた。

物件4:1階南側事務室の状況

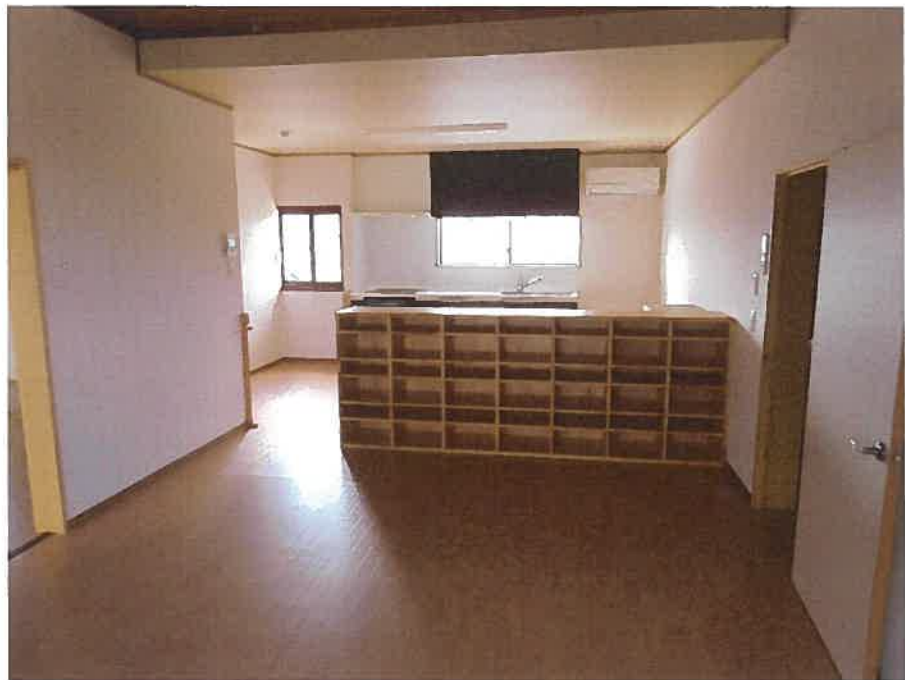
No. 12

物件4:2階ダイニングルームの状況

| 特 記 事 項 | ○ 関係人の陳述によれば、2階については令和4年7月頃に全面的なリフォームが行われ、その後約10か月程度保育園として使用されたとのことである。 ○ 目的建物について、目視による外観調査の結果、以下のような状況が見られた。 <建物外部> ・屋根については軒下等に経年による汚れや痛みが見られ、外壁については若干の汚損等が見られるものの、大きな損傷等は見られなかった。 <建物内部> ・1階については、内壁に経年による汚損が見られるものの、それ以外に特段の損傷箇所等は見られなかった。 ・2階については、リフォーム後の状態がほぼ維持され、良好な状態と観察された。 |

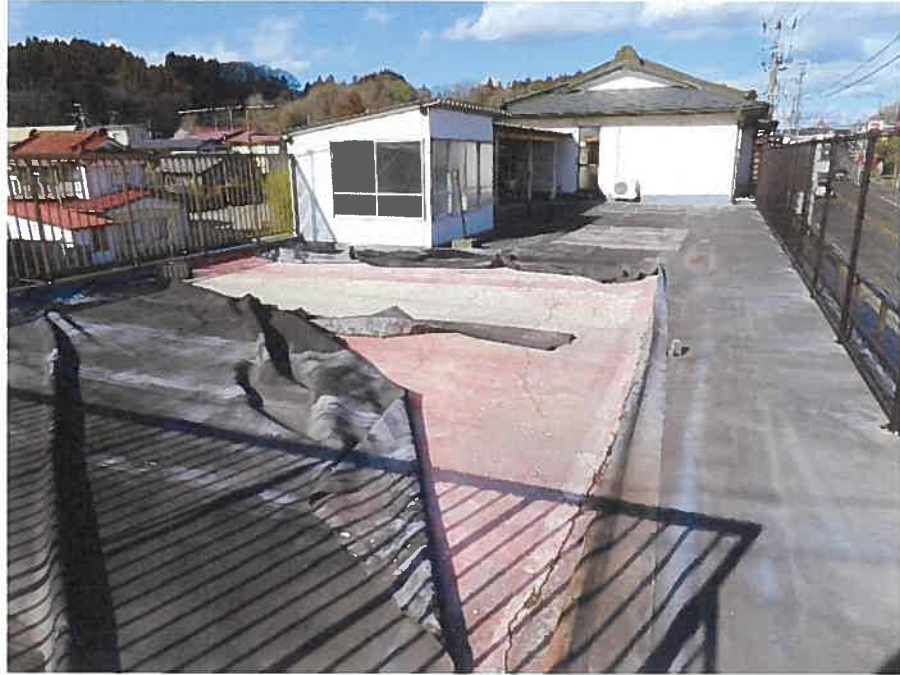
No. 15

なお、地積測量図は、法務局備付けのものではない。
おって、公図写は、本件物件の所在地等を確認するための参考に添付するものである。
- 2 本件物件に関して調査、目視により見分した結果は、次のとおりである。
 - (1) 物件1土地について
 - ア 本土地上の登記建物は、物件3建物及び物件4建物のみである。
本土地から物件2土地に跨って屋根上に物置がある車庫（工作物）が存する。

物件1, 2:車庫(工作物)屋根上の状況

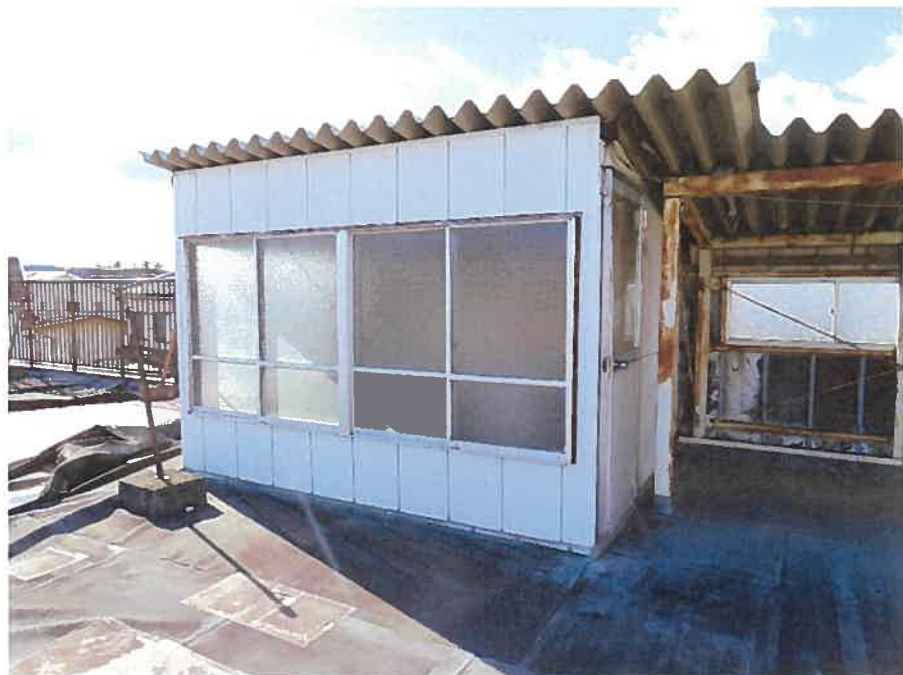
No. 16

物件1, 2:車庫(工作物)屋根上の物置

| <p>特 記 事 項</p> | <ul style="list-style-type: none"> ○ <土地建物位置関係図について> 末尾添付の土地建物位置関係図は、関係人から提供された実測図をもとに作成したものである。 ○ <物件1と物件2の間に存する国所有の48番の土地の取扱いについて> 買受人は、国（福島財務事務所）に当該土地の取扱いを確認するのが相当である。 当該土地を敷地の一部とする建物の建築の可否について、福島市役所開発建築指導課に確認したところ、国から払下げや建物の建築を前提とした貸付けを受けるなどして、国との関係が整理できれば、当該土地を敷地の一部とした建築確認も可能との見解であった。 ○ <水道について> 福島市水道局給水課の管理用図面で確認したところ、目的土地の西方の市道に水道本管が埋設されており、当該本管より個人管にて目的土地内に水道が引き込まれている。 なお、東側県道及び南側市道には、水道本管は埋設されていない。 ○ 目的土地について、目視による外観確認を行った結果、地割れや陥没等の大きな損傷等は見られなかった。 ○ 目的土地上の中央付近から南側にかけて、まとまった規模の車庫（工作物）が物件3建物に接して存する。また、当該車庫の屋根上には物置が存する。 |
