期 間 入 札 の 公 告

2 所 在 須賀川市矢沢字滝原132番地1
 家屋 番号 132番1
 種 類 居宅
 構 造 木造スレート葺2階建
 床 面 積 1階 84.00平方メートル
 2階 61.00平方メートル

現況調査報告書

評 価 書

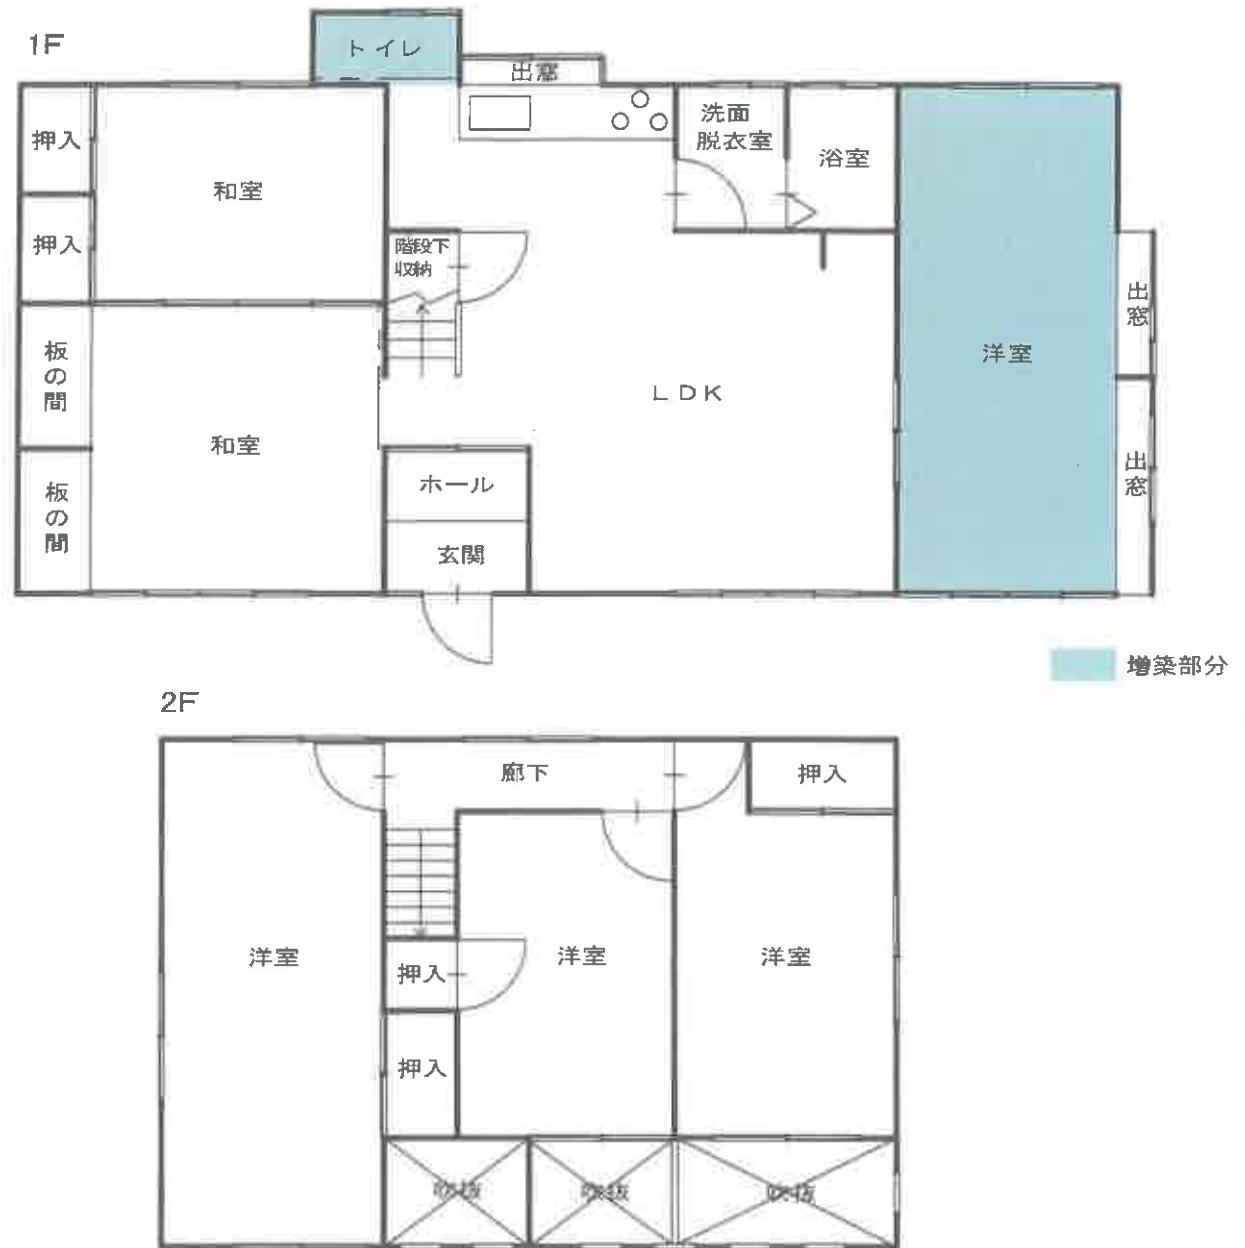
物件2 主である建物

建物間取図

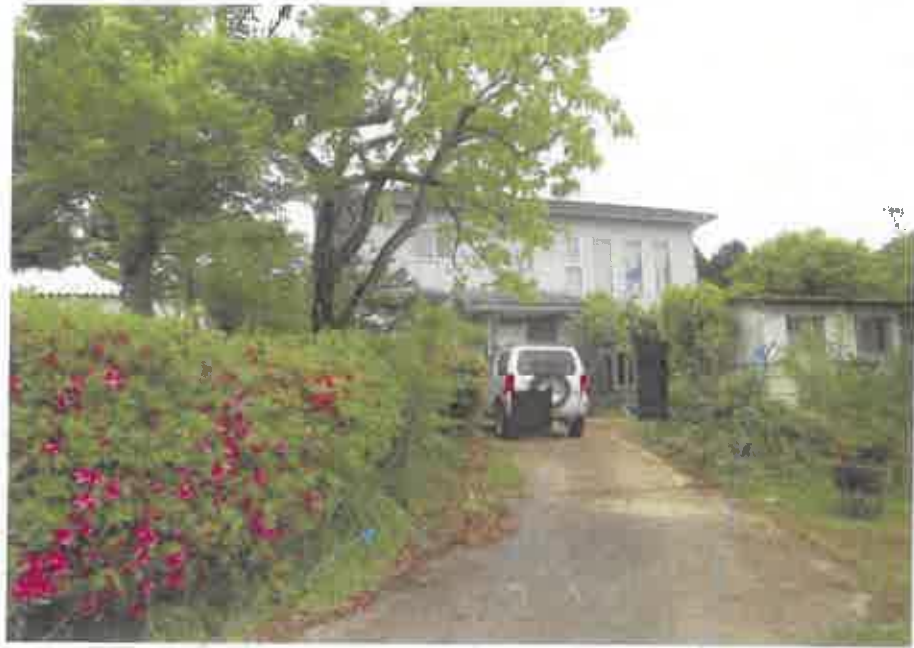
No. 1

物件1

物件2主である建物

物件2未登記
附属建物1

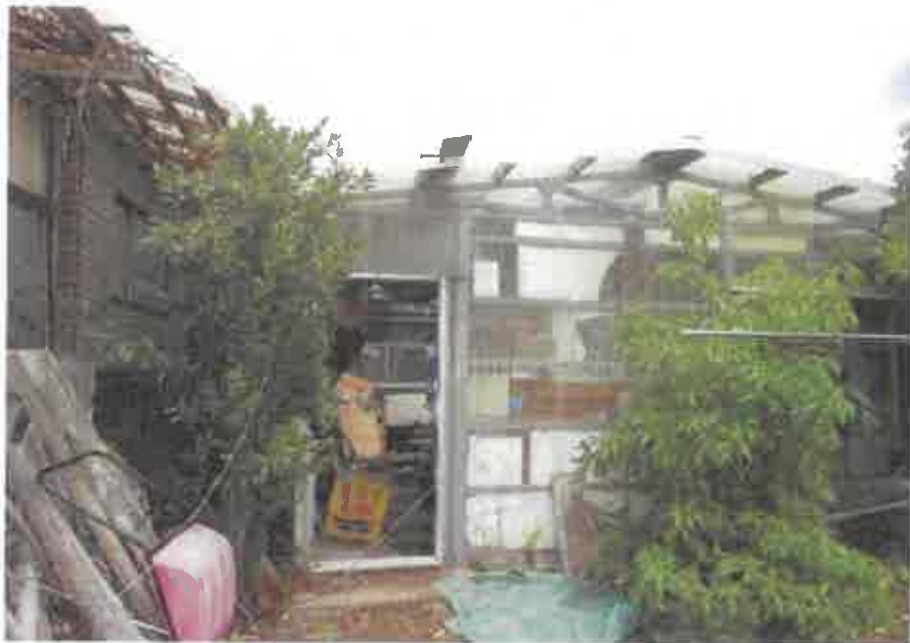
No. 2

温室(構築物)

特記事項	<p>① 西側隣接地132番2との境界は判然とせず、公図や航空写真等の資料を参考に現地調査を行った結果、D所有の木造瓦葺平家建の居宅(家屋番号132番2主である建物)と木造亜鉛メッキ鋼板葺平家建の物置(未登記建物)が物件1上に跨っている可能性があると考えられる。詳細は境界確定の上、測量調査を要する。</p> <p>② 物件2建物の東側に温室(構築物)がある。 また、物件1土地の南東側の一部に家庭菜園的な畑とビニールハウスが存する。</p>
------	---

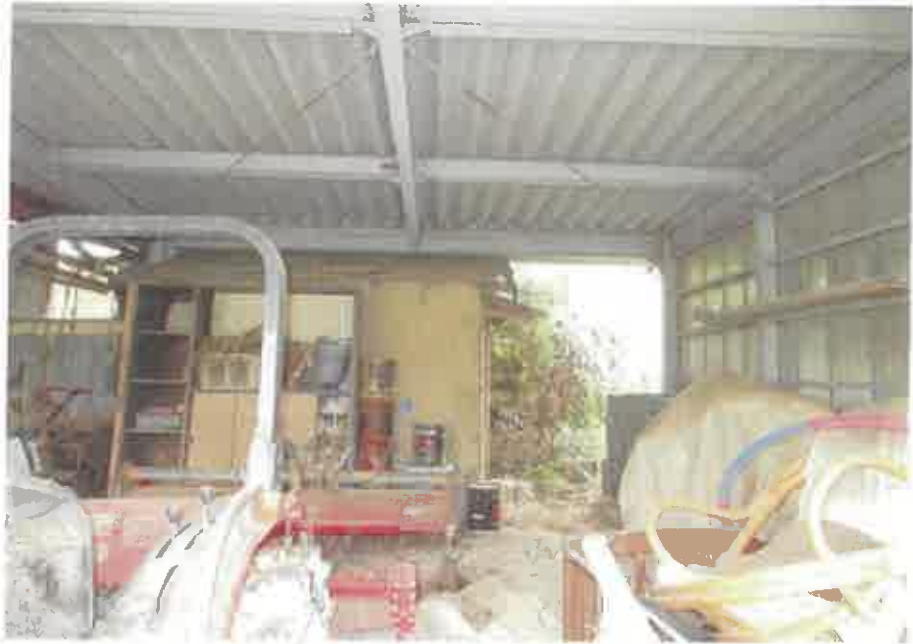
No. 3

物件2未登記附属建物2

- (5) 平成23年3月の東日本大震災、令和3年2月及び令和4年3月の福島県沖地震による特段の損壊は見られなかった。
 - (6) ソーラーパネルが2階屋根部分（東側・南側・西側）に設置されており、稼働していた。
 - (7) 未登記附属建物1及び同2はいずれも建築後50年以上経過しており、劣化している。

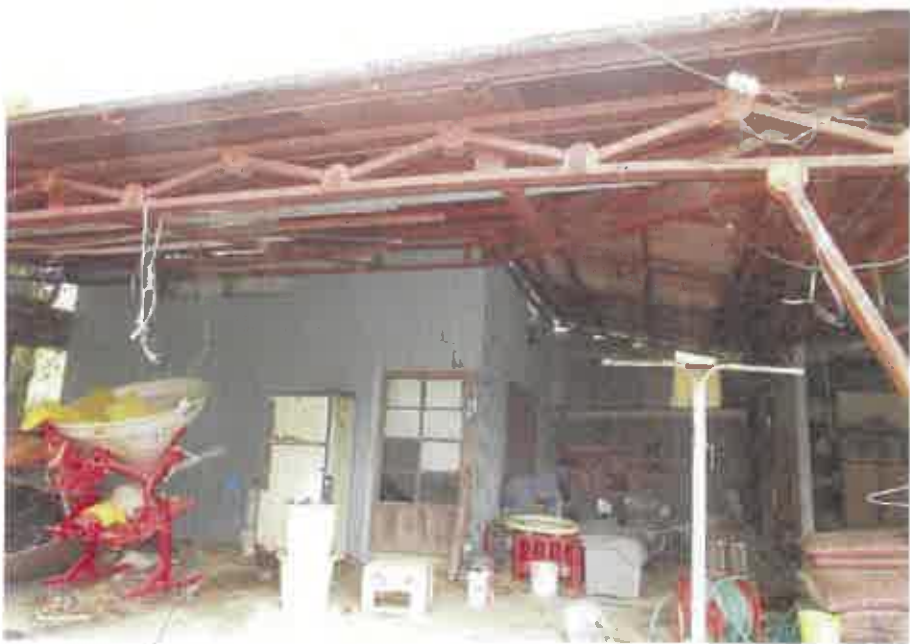
No. 4

- (2) 本土上は物件2主である建物及び未登記附属建物1及び2の敷地として使用されている。また、本土東側には温室があり、同温室は土地の構築物と認める。
 - (3) 本土と目的外土地である132番2土地の境界は判然とせず、本土上に家屋番号132番2主である建物及び未登記附属建物である物置が跨って建っている可能性があることは、前述のとおりである。

物件1土地に跨っている可能性のある家屋番号132番2建物の未登記附属建物(物置)

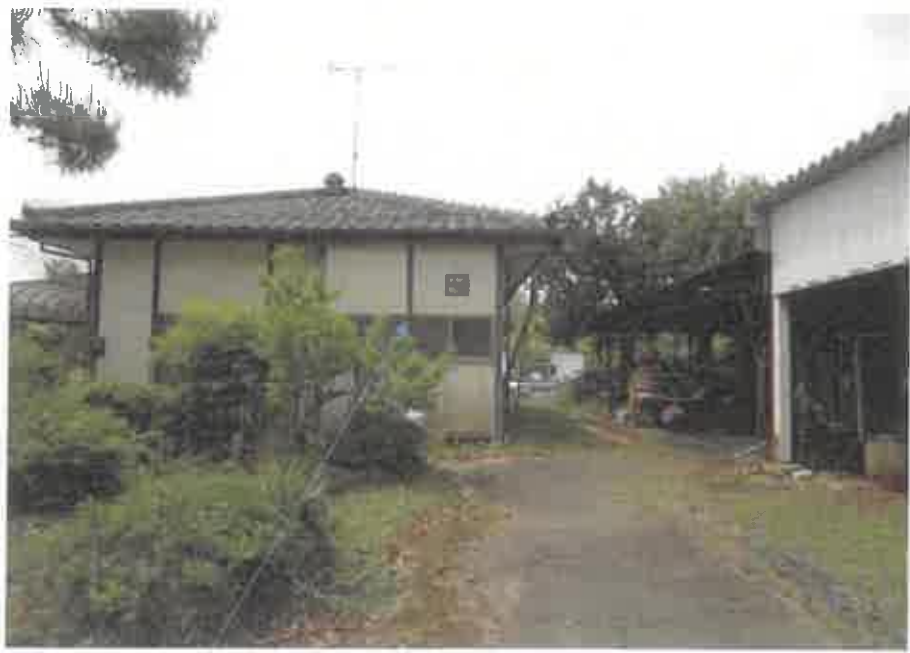
No. 5

物件1土地に跨っている可能性のある家屋番号132番2の建物

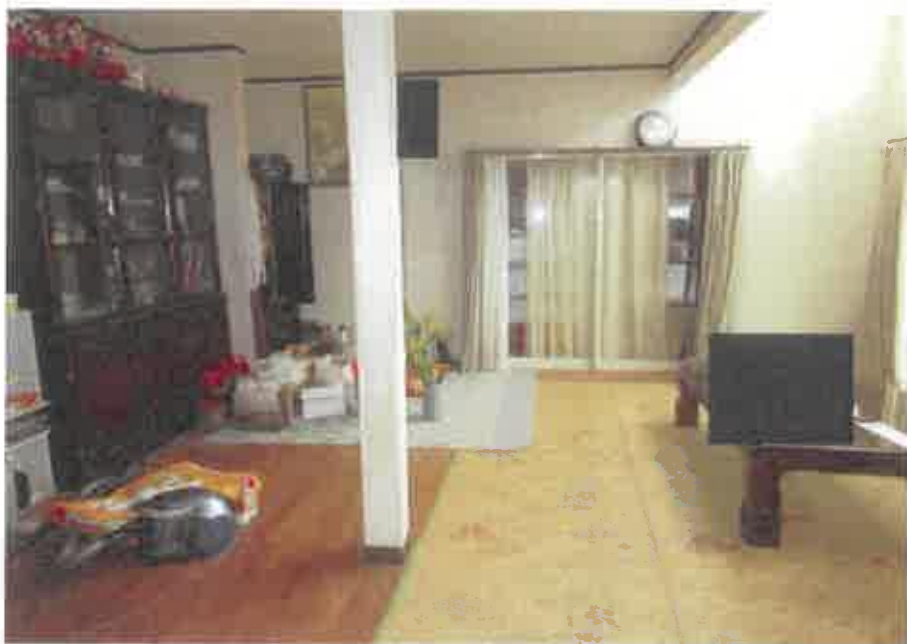
No. 6

物件2主である建物1階LDKの状況

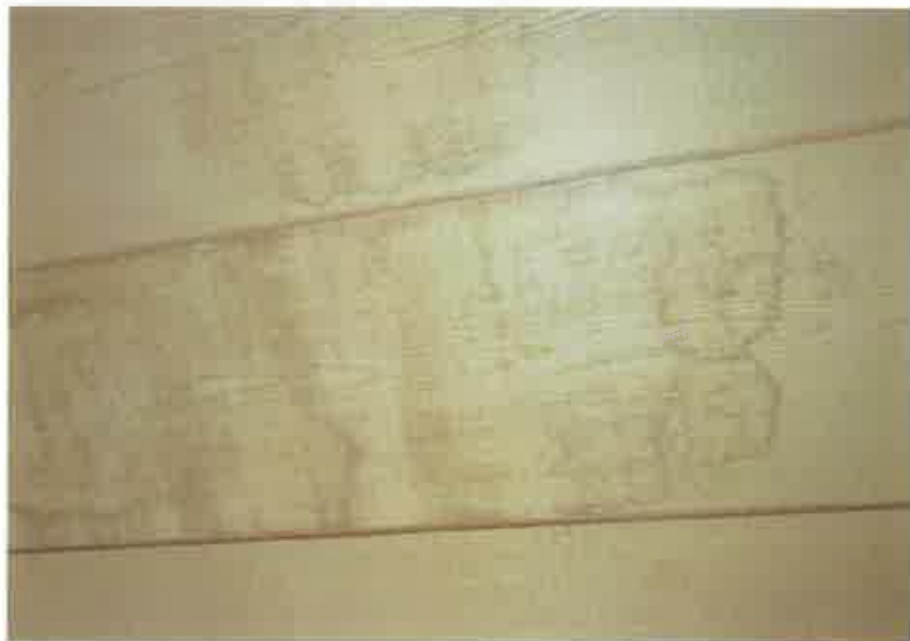
物件2主である建物1階西側和室の天井のシミの状況 No. 8

- (2) 外部は、経年劣化による汚損等は認められるが、特段の損壊は見られなかった。
 - (3) 内部は、玄関を入ってすぐのサッシ戸の建付けが悪いほか、経年劣化による内壁の汚損、クロスの剥離、細かなひび割れが見られ、1階の柱や壁等に猫が引っ掻いたことにより生じたと思われるきずが多数見られた。
 - (4) 1階西側和室の天井にシミがある。Dの陳述によると2階西側洋室の窓から吹き込んだ雨によるものとのことである。

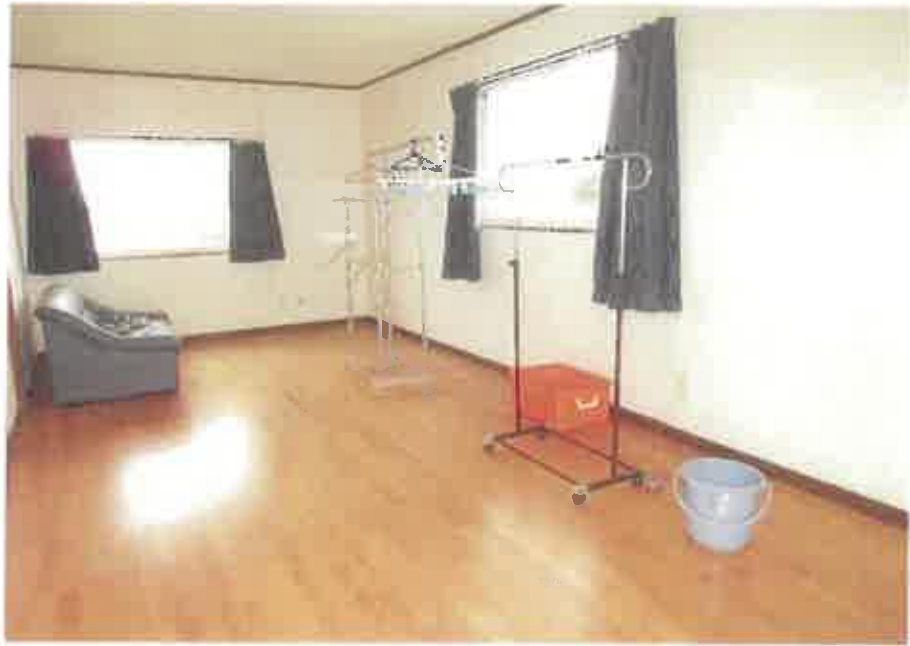
No. 11

物件2主である建物2階西側洋室の状況
