## 期 間 入 札 の 公 告

令和 7 年（ケ）第 9 号  
令和 7 年 3 月 18 日受理  
令和 7 年 7 月 28 日提出

# 現 況 調 査 報 告 書

評 価 書

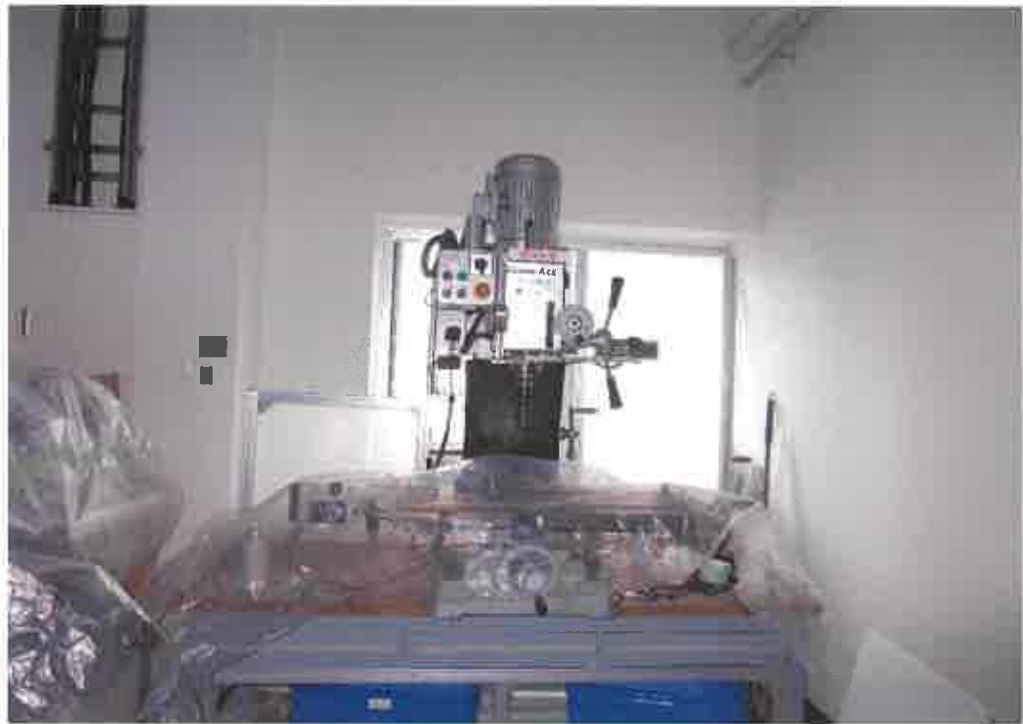
番号1 ボール盤

| 番号 | 種類・名称 | 数量 | 製造者 | 製造年月日 | 型式 | 備考 |
|---|---|---|---|---|---|---|
| 1 | ボール盤 | 1台 | (株)光畑製作所 | 2014年3月 | BM-1000 | |

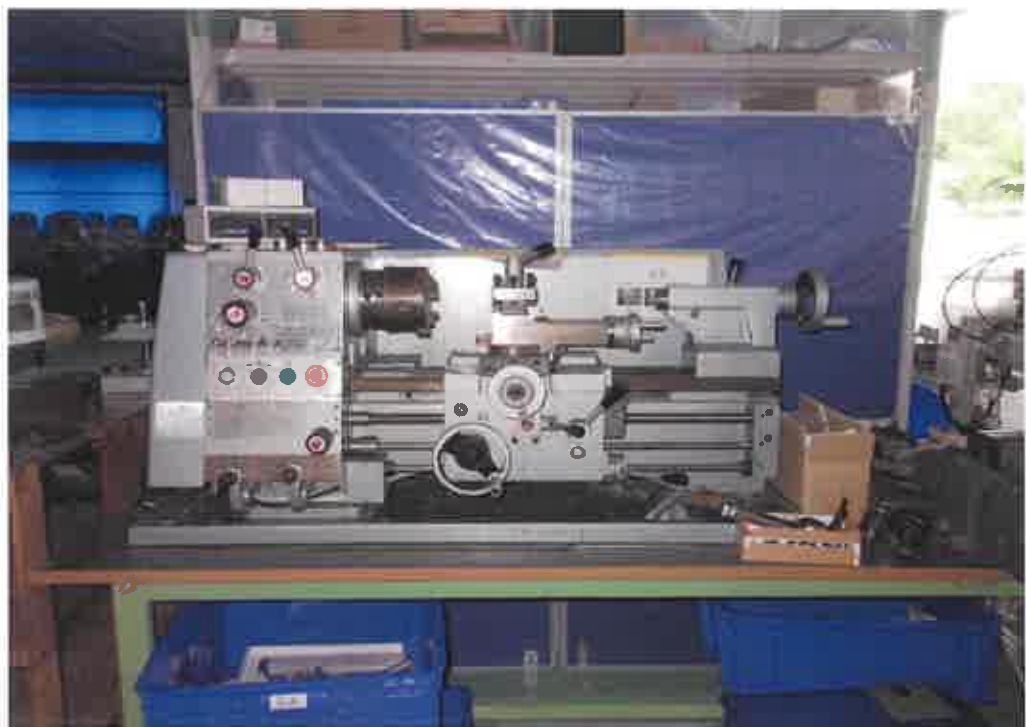
番号2 旋盤

| 番号 | 種類・名称 | 数量 | 製造者 | 製造年月日 | 型式 | 備考 |
|---|---|---|---|---|---|---|
| 2 | 旋盤 | 1台 | (株)光畑製作所 | 2014年3月 | LA-5000D | |

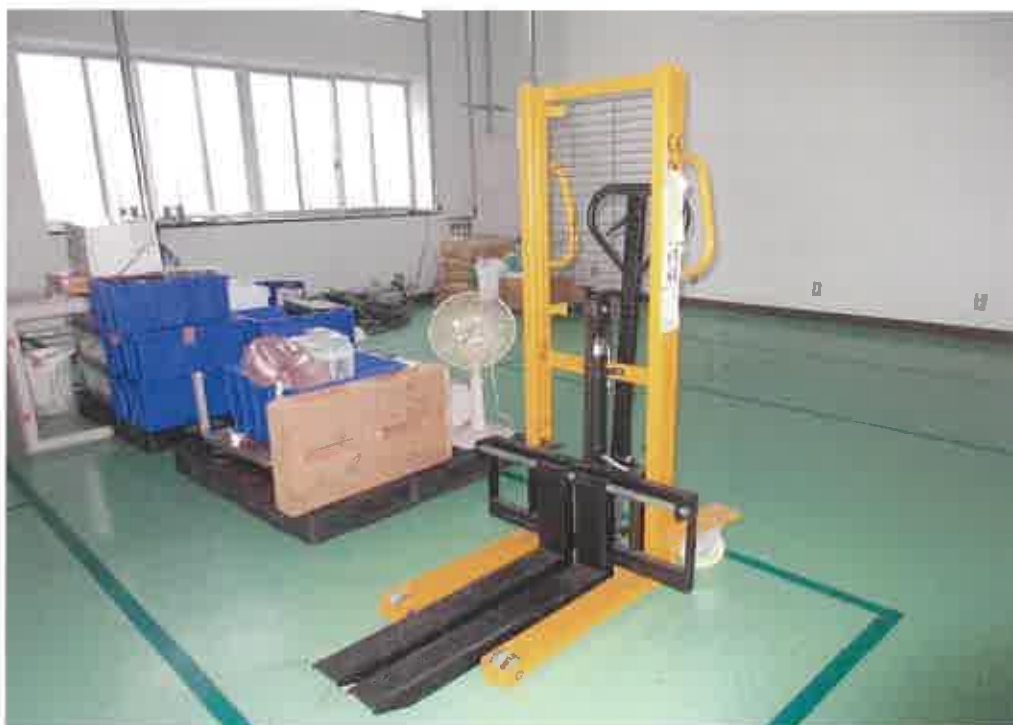
番号3 ハンドリフター

| 番号 | 種類・名称 | 数量 | 製造者 | 製造年月日 | 型式 | 備考 |
|---|---|---|---|---|---|---|
| 3 | ハンドリフター | 1台 | 不明 | 不明 | 不明 | 2016年12月27日<br>購入 |

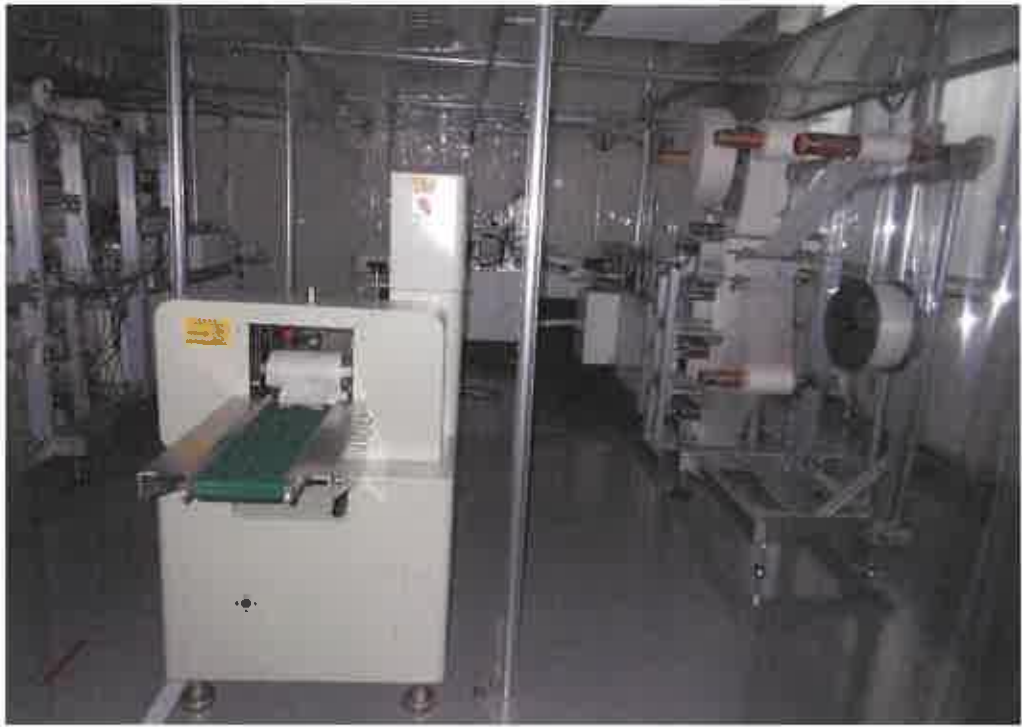
番号4 マスク製造機

| 番号 | 種類・名称 | 数量 | 製造者 | 製造年月日 | 型式 | 備考 |
|---|---|---|---|---|---|---|
| 4 | マスク製造機 | 1機 | 不明 | 2020年11月 | 不明 | 2020年12月29日<br>取得 |

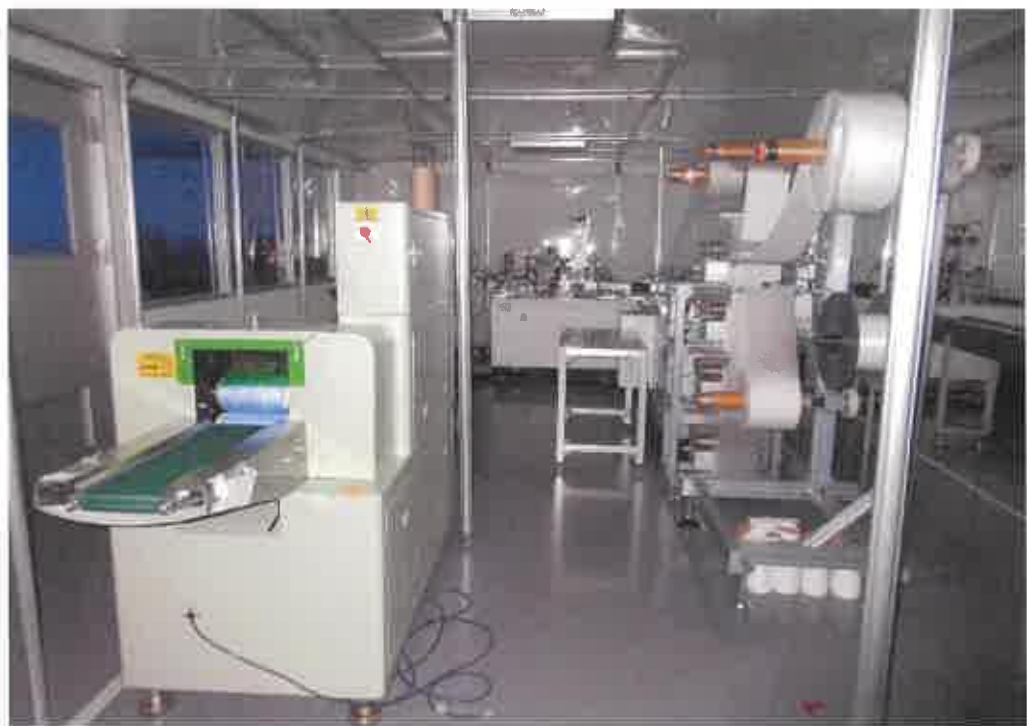
番号5 マスク製造機

| 番号 | 種類・名称 | 数量 | 製造者 | 製造年月日 | 型式 | 備考 |
|---|---|---|---|---|---|---|
| 5 | マスク製造機 | 1機 | 不明 | 2020年11月 | 不明 | 2020年12月29日<br>取得 |

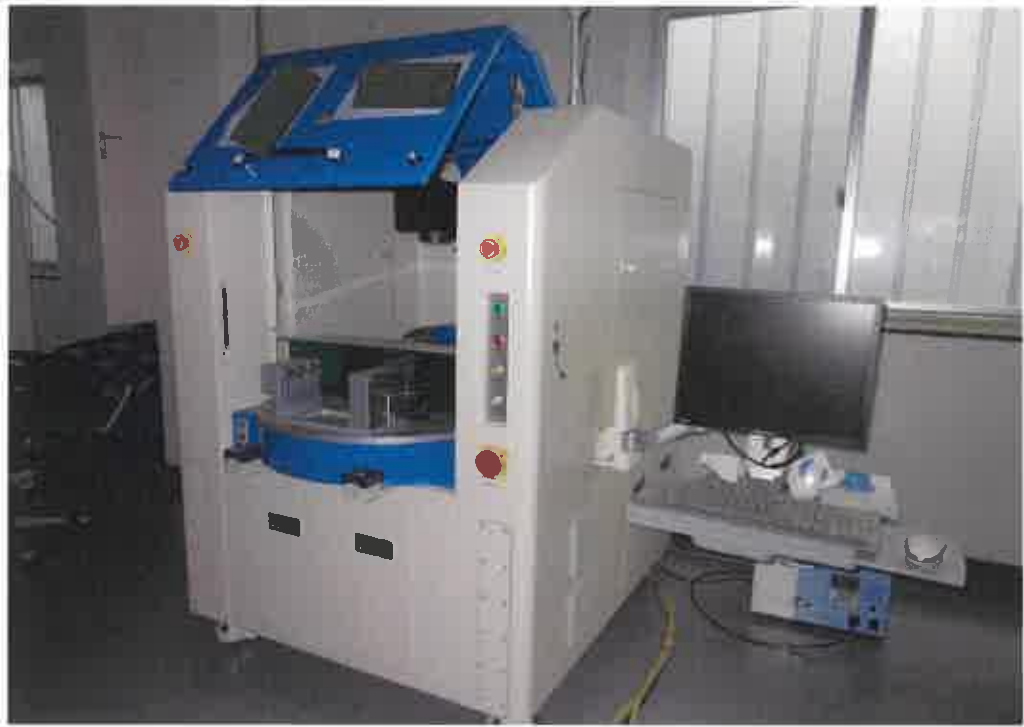
番号6 レーザー加工機(ALPS-1400)

| 番号 | 種類・名称 | 数量 | 製造者 | 製造年月日 | 型式 | 備考 |
|---|---|---|---|---|---|---|
| 6 | レーザー加工機<br>(ALPS-1400) | 1台 | TWINTEC<br>(INLASER) | 2018年1月 | 不明 | 2018年3月設置 |

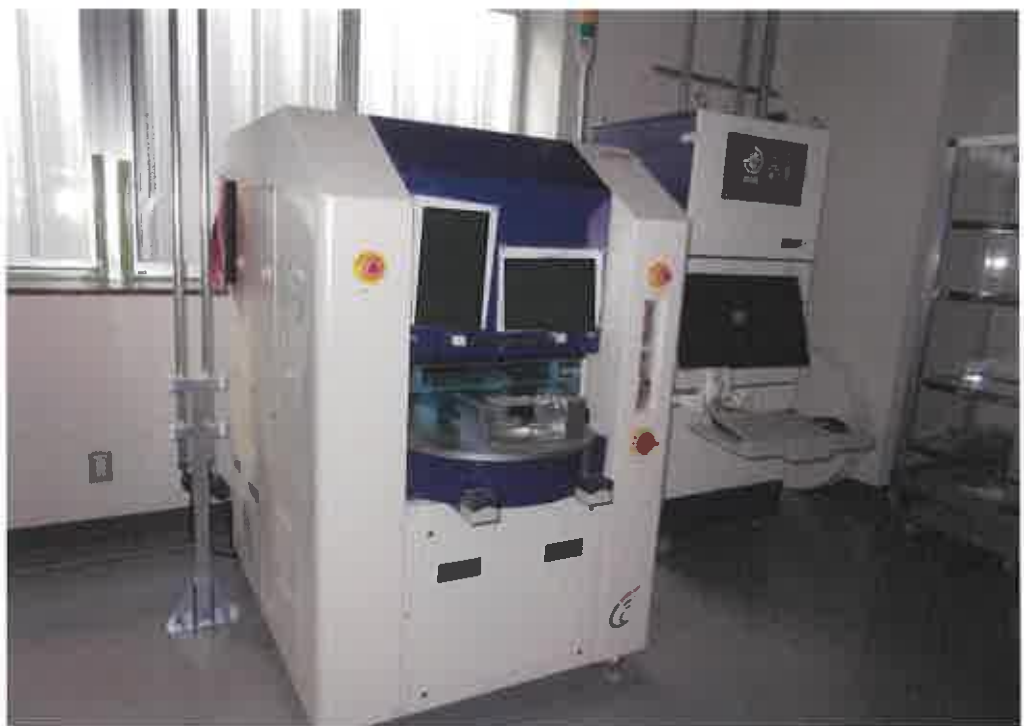
番号7 レーザー加工機(ALPS-1400)

| 番号 | 種類・名称 | 数量 | 製造者 | 製造年月日 | 型式 | 備考 |
|---|---|---|---|---|---|---|
| 7 | レーザー加工機<br>(ALPS-1400) | 1台 | TWINTEC<br>(INLASER) | 2015年2月 | 不明 | 2018年2月設置 |

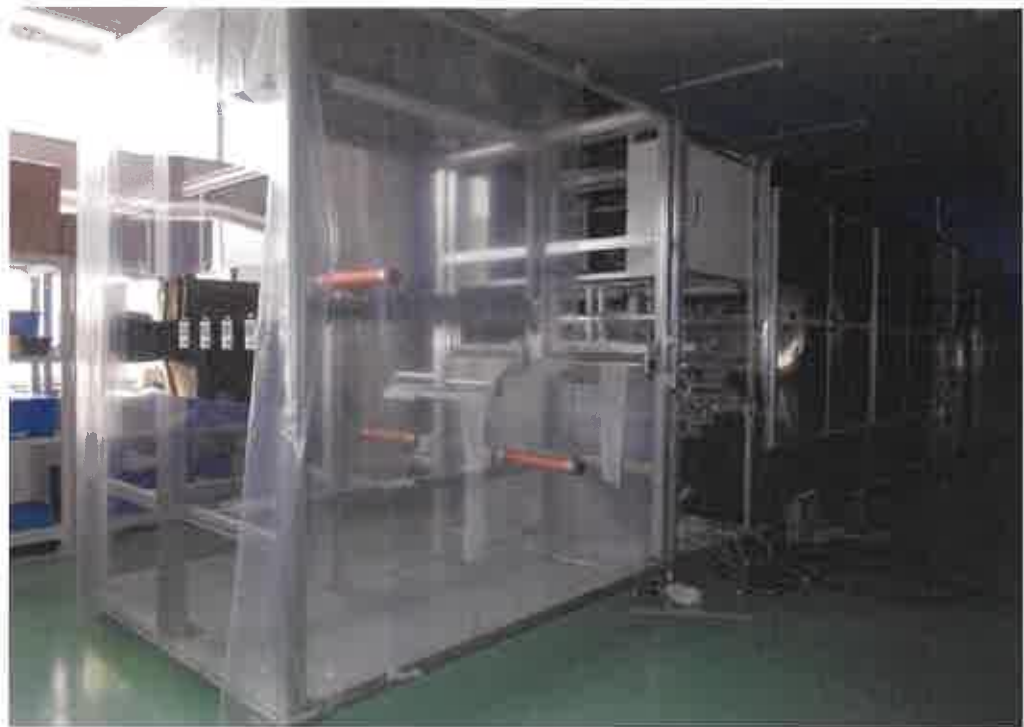
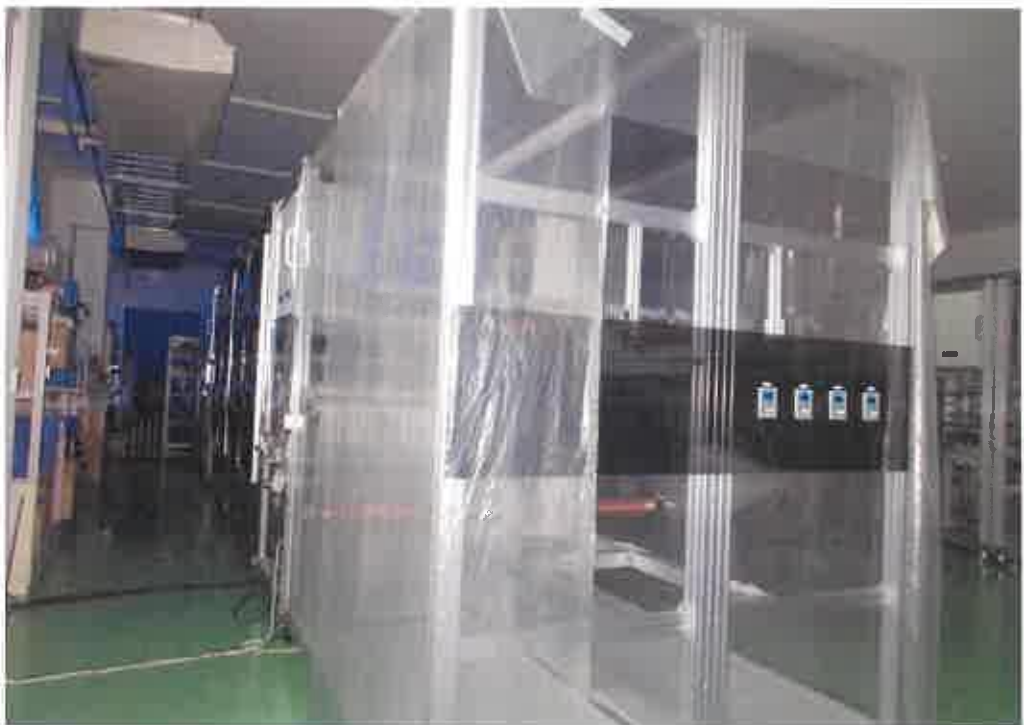
番号8 不織布等への薬品塗布機

| 番号 | 種類・名称 | 数量 | 製造者 | 製造年月日 | 型式 | 備考 |
|---|---|---|---|---|---|---|
| 8 | 不織布等への<br>薬品塗布機 | 1機 | 不明 | 不明 | 不明 | |

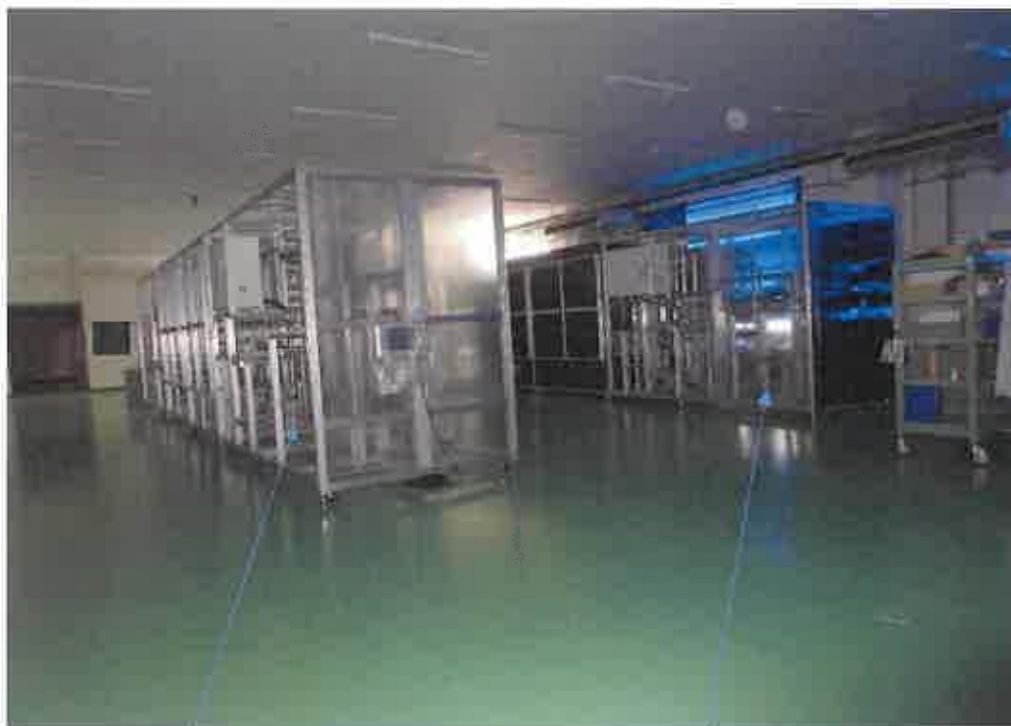
制作途中の機械(目的外動産)

また、物件2主である建物の作業室内にある機械器具等目録の番号8の不織布等への薬品塗布機の北側にある機械は、Aの陳述及び当該機械の客観的状況等を踏まえ、完成には至っていないものと判断した。そのため、売却対象となる機械器具等には含めず、目的外動産と認めた。

(※) 番号8の機械の北側に番号8と同規模の機械らしきものが存在するが（機械器具等配置図を参照）、関係者によると、これは番号8と同様の機械にする予定であったが、製作の途中で中断してしまったとのことである。現況の状態も関係者の説明のとおり完成には至っていないと把握されたので、目的外動産と認定し、売却対象となる機械器具等には含めなかった。

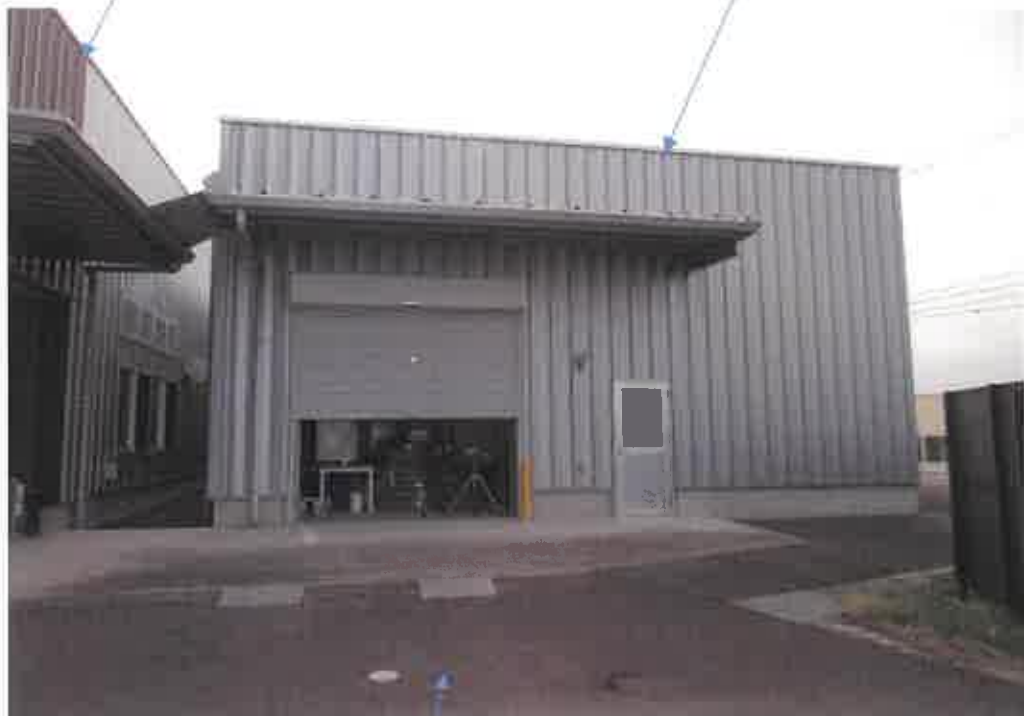
No. 4

スクラバー(排ガス処理装置)

7 物件1土地の西側にはキュービクル（変電設備）が、物件2附属建物符号1の北側にはスクラバー（排ガス処理装置）、受水槽及び井戸がある。キュービクル（変電設備）、スクラバー（排ガス処理装置）及び受水槽は建物の設備である。

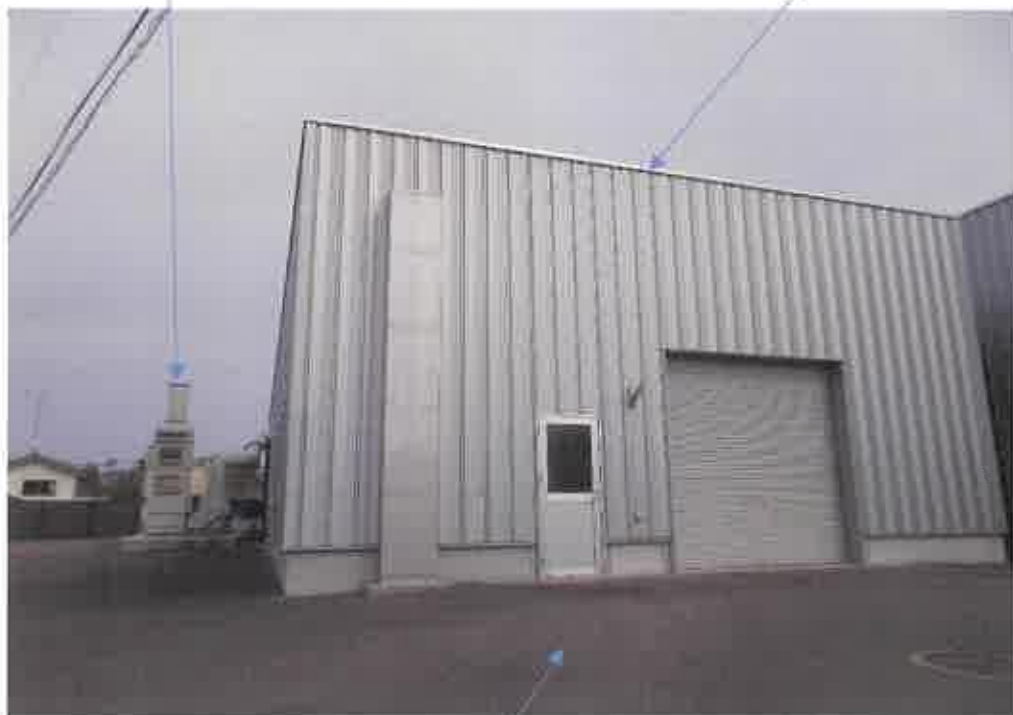
No. 5

スクラバー(排ガス処理装置)

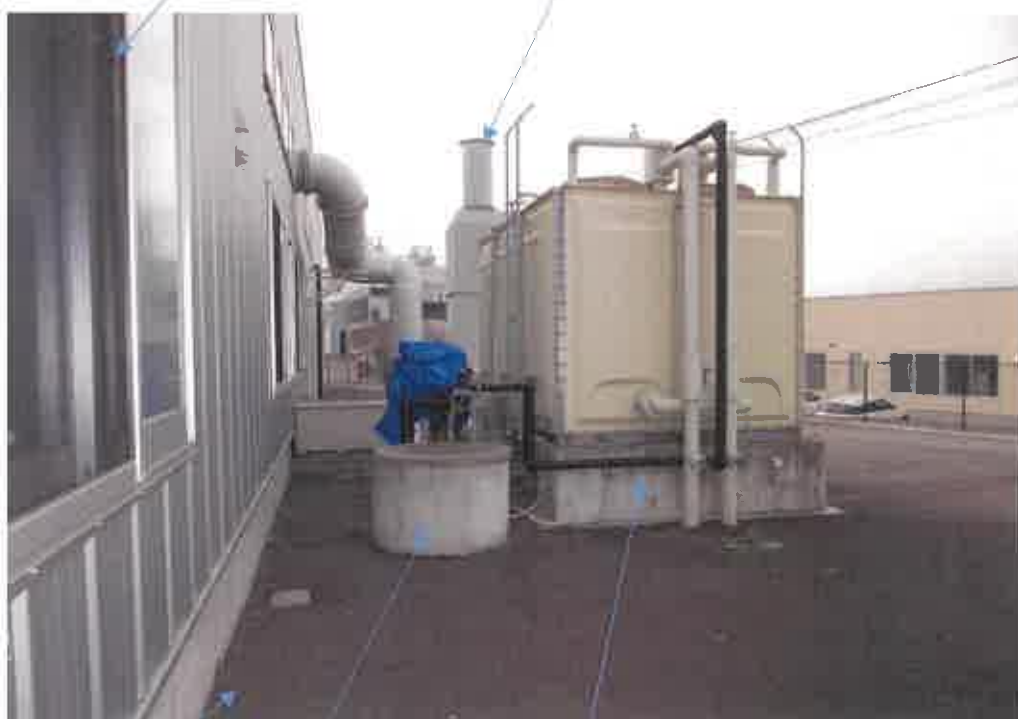
No. 6

井戸

受水槽

スクラバー(排ガス処理装置)

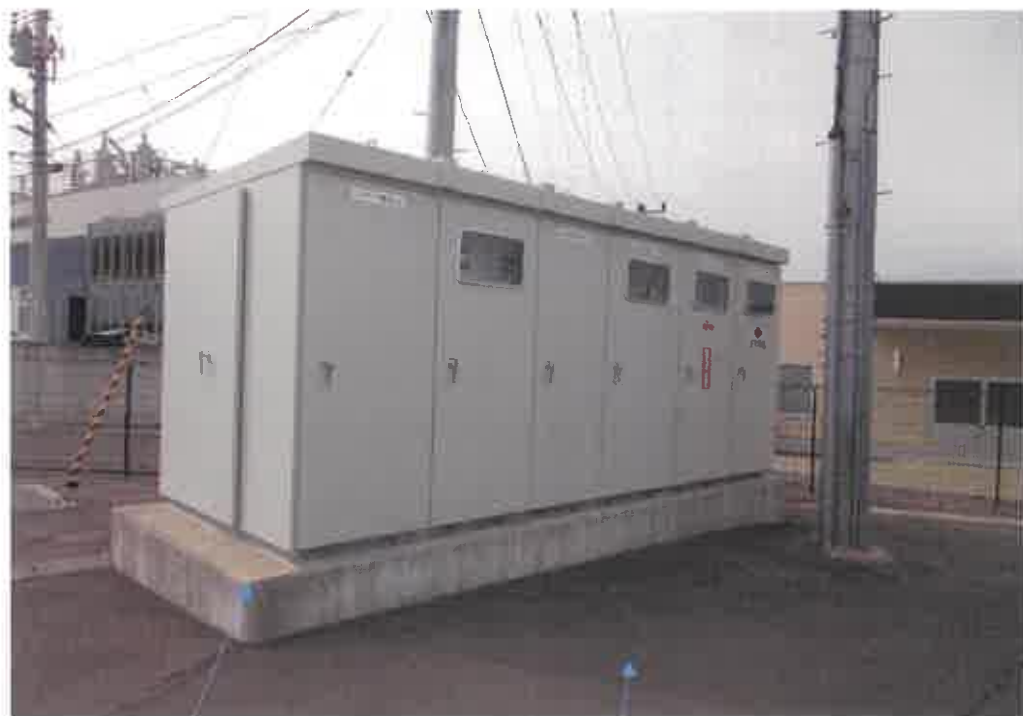
No. 8

キュービクル(変電設備)

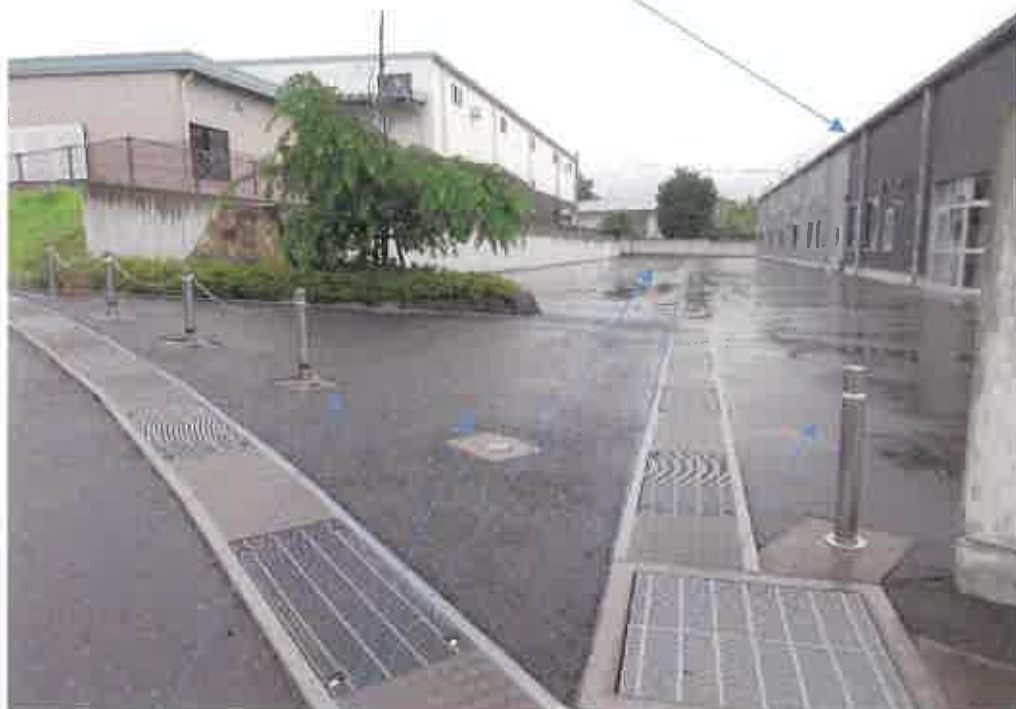
No. 9

47番5土地  
通行のために使用している部分

- 1 本件物件の状況は、公図写し、各階平面図、建物図面、土地建物位置関係図、建物間取図、機械器具等目録、機械器具等配置図及び添付写真のとおりである。
- 2 物件1土地は、東側で須賀川市所有の登記上の地目が山林である116番7土地及び登記上の地目が田である47番1土地に接している。116番7土地及び47番1土地は須賀川市所有の登記上の地目が山林である115番7土地と一帯として道路敷きとなっている。これらの土地は、開発道路（建築基準法42条1項2号）であるため、現況地目は公衆用道路である。所有者会社は物件1土地から116番7土地等に出るために、B所有の登記上の地目が宅地である47番5土地の一部を通行のために使用している。A及びBの陳述を踏まえ、所有者会社は47番5土地のうち、通行のために使用している部分を使用借権により占有しているものと認める。

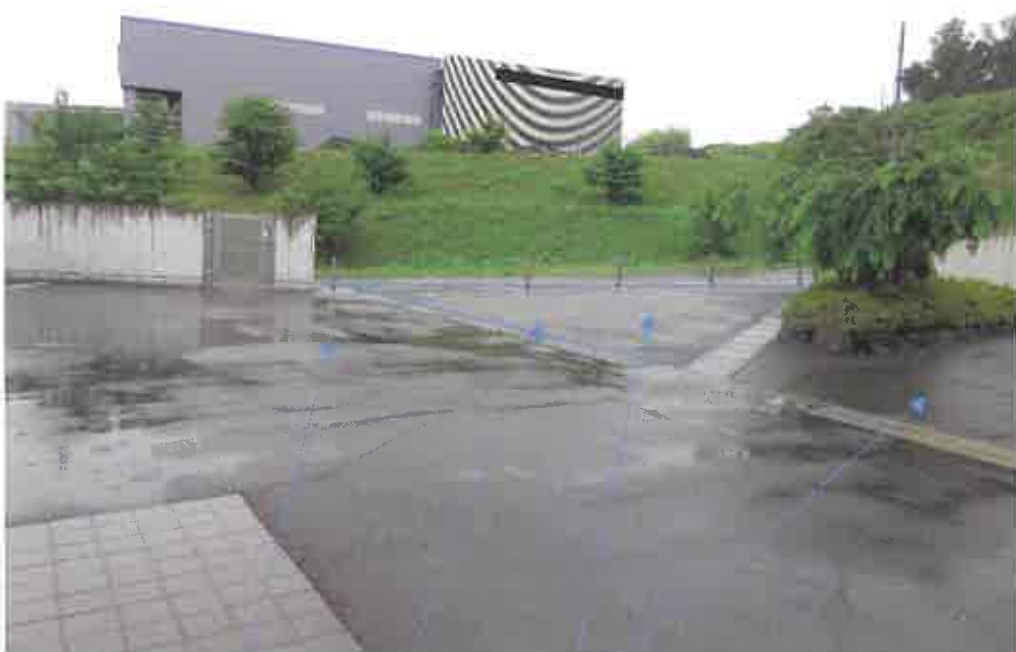
No. 10

47番5土地  
通行のために使用している部分
