## 期 間 入 札 の 公 告

令和 7 年（ケ）第 6 号  
令和 7 年 10 月 8 日受理  
令和 7 年 11 月 18 日提出

# 現 況 調 査 報 告 書

# 評 価 書

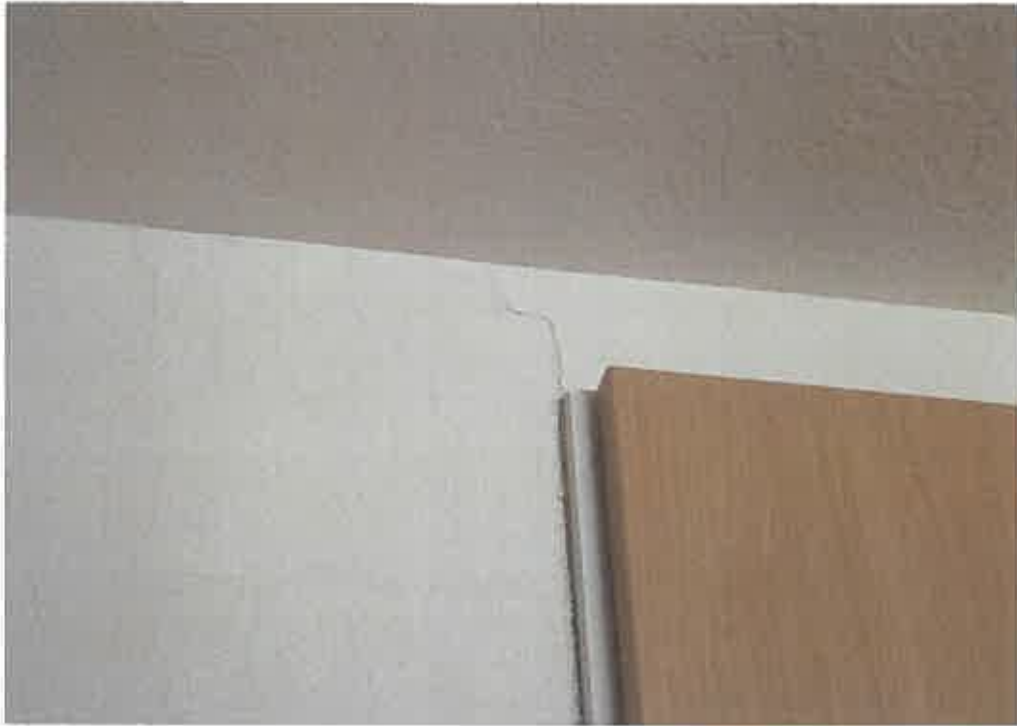
No. 17

見分できる範囲において、内壁クロスには、地震の影響によると思われるひびが複数見られるが、それ以外に目立った損傷等は見受けられない。
  - (2) 建物外部

物件2:1階リビングダイニングの内壁クロスのひびの状況

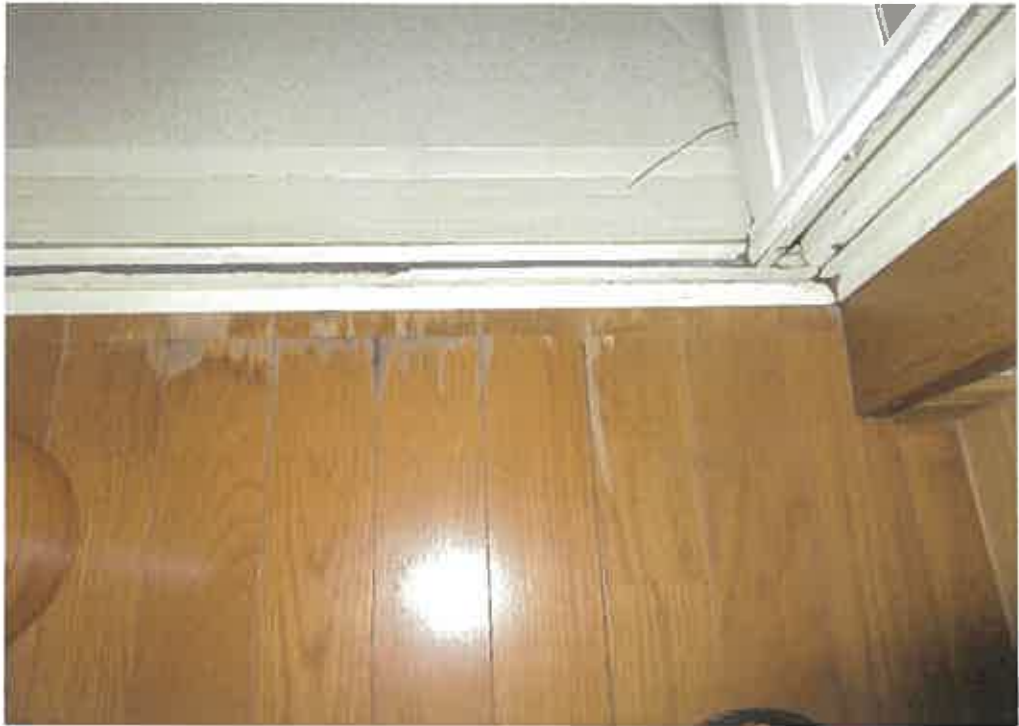
No. 21

見分できる範囲において、内壁クロスには地震の影響によると思われるひびが複数あり、洗面室の床の一部には経年劣化による損傷が見られるが、それ以外に目立った損傷等は見受けられない。
    - イ 建物外部

物件3主である建物:洗面室の床の損傷等の状況

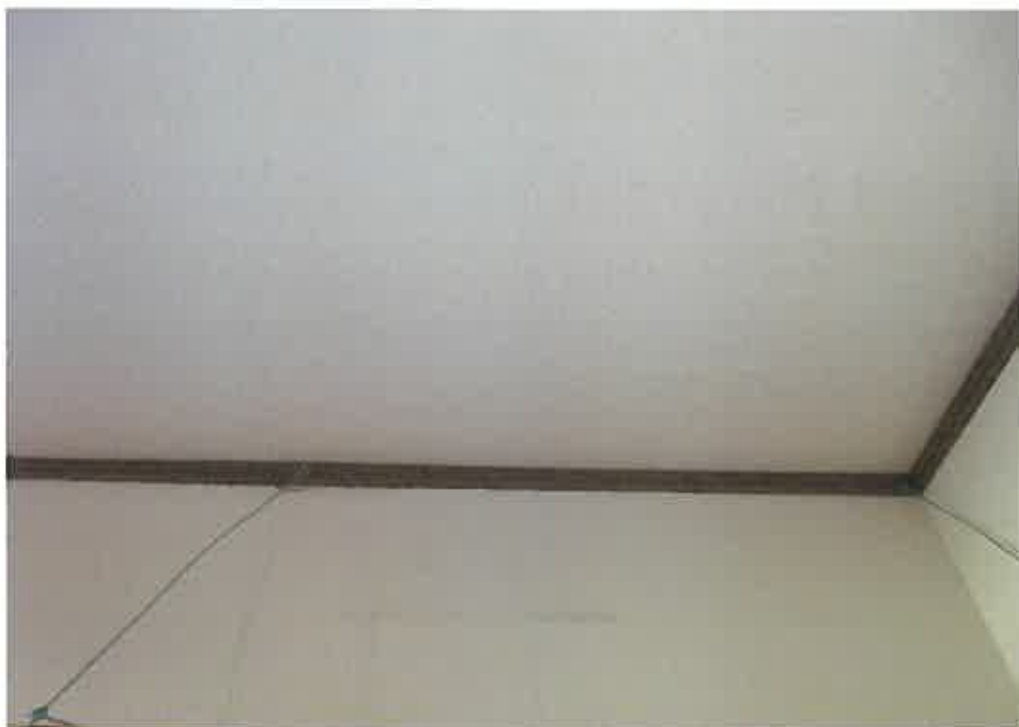
No. 22

物件3主である建物:洗面室の内壁クロスのひび等の状況

| 特 記 事 項 | <p>1. 土地利用権(建物敷地利用権):法定地上権</p> <p>2. アスベストの使用の状態について</p> <p>目視可能な範囲において、飛散性吹付アスベストらしき建築材の使用確認はできなかった。</p> <p>3. 建物の状況等について</p> <p>内部は見分できる範囲において、内壁クロスに地震の影響によると見られる複数のヒビが存する。<br/>外部は見分できる範囲において、外壁や屋根等に目立った損傷等は見つけられなかった。</p> |

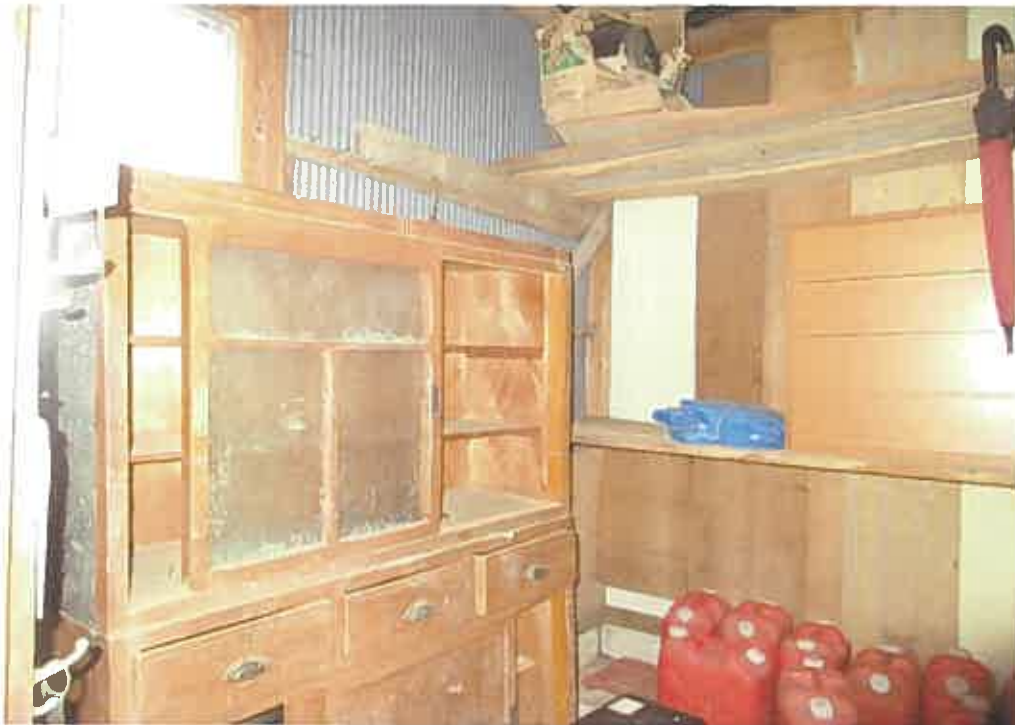
No. 23

見分できる範囲において、経年劣化による汚損等が見られる。
    - イ 建物外部

物件3附属建物符号1:内部の状況

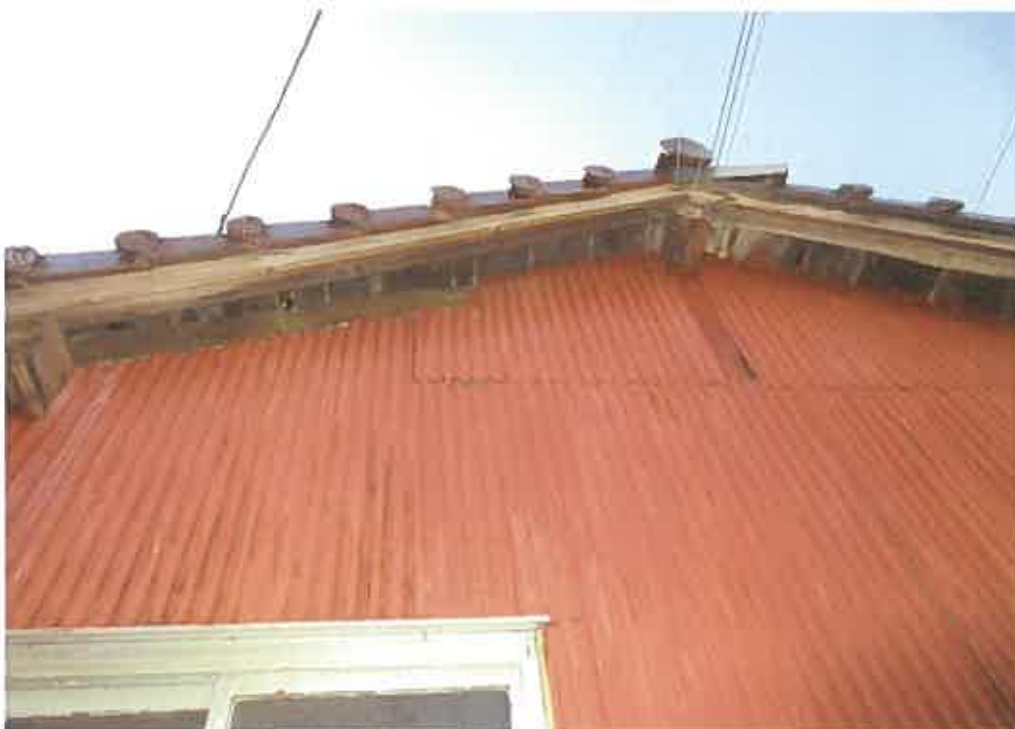
No. 24

見分できる範囲において、外壁のトタン波板部分は、一部が剥がれて隙間が生じている等、損傷等が見られる。

物件3附属建物符号1:トタン波板部分の剥がれ等の状況

| 特 記 事 項 | <p>1. 土地利用権(建物敷地利用権):主である建物に準拠。</p> <p>2. アスベストの使用の状態について</p> <p>目視可能な範囲において、飛散性吹付アスベストらしき建築材の使用確認はできなかった。</p> <p>3. 建物の状況等について</p> <p>内部は見分できる範囲において、特段の損傷は見られないものの、経年劣化による汚損等が見られる。<br/>外部は見分できる範囲において、外壁の波型トタンの一部に剥離箇所があり隙間が生じている。</p> <p style="text-align: right;">[]</p> |

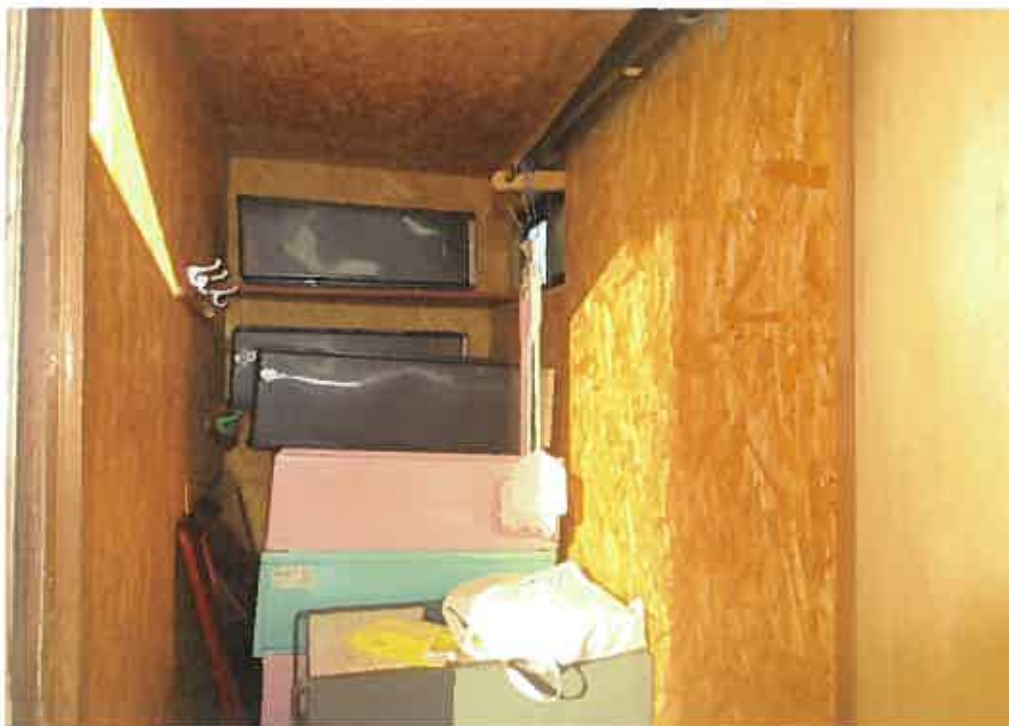
No. 25

イ これらの建物の内部及び外部は、経年劣化による汚損等が見られる。

物件3未登記附属建物A:内部の状況

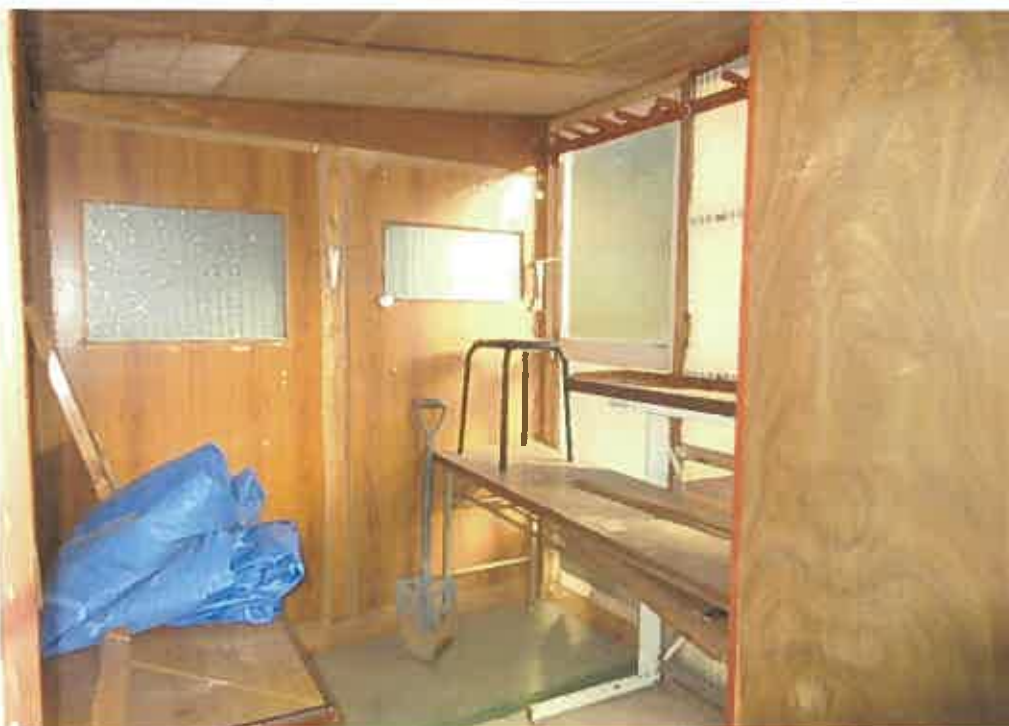
No. 26

物件3未登記附属建物B:内部の状況

| 特 記 事 項 | 1. 土地利用権(建物敷地利用権):法定地上権<br><br>2. アスベストの使用の状態について<br>目視可能な範囲において、飛散性吹付アスベストらしき建築材の使用確認はできなかった。<br><br>3. 建物の状況等について<br>これらの建物は20～30年前頃にCが古材等をも使用して建てたものであるとのことであり、主である建物との位置関係からも物件3の未登記附属建物と認定した。<br>これらの建物は内部・外部とも経年劣化による汚損等が見られるほか、全体的に物理的・機能的・経済的減価が大きい。 | |
