## 期 間 入 札 の 公 告

| | 構 造 | 木造スレート葺 2 階建 | |

## 現況調査報告書

## 評 価 書

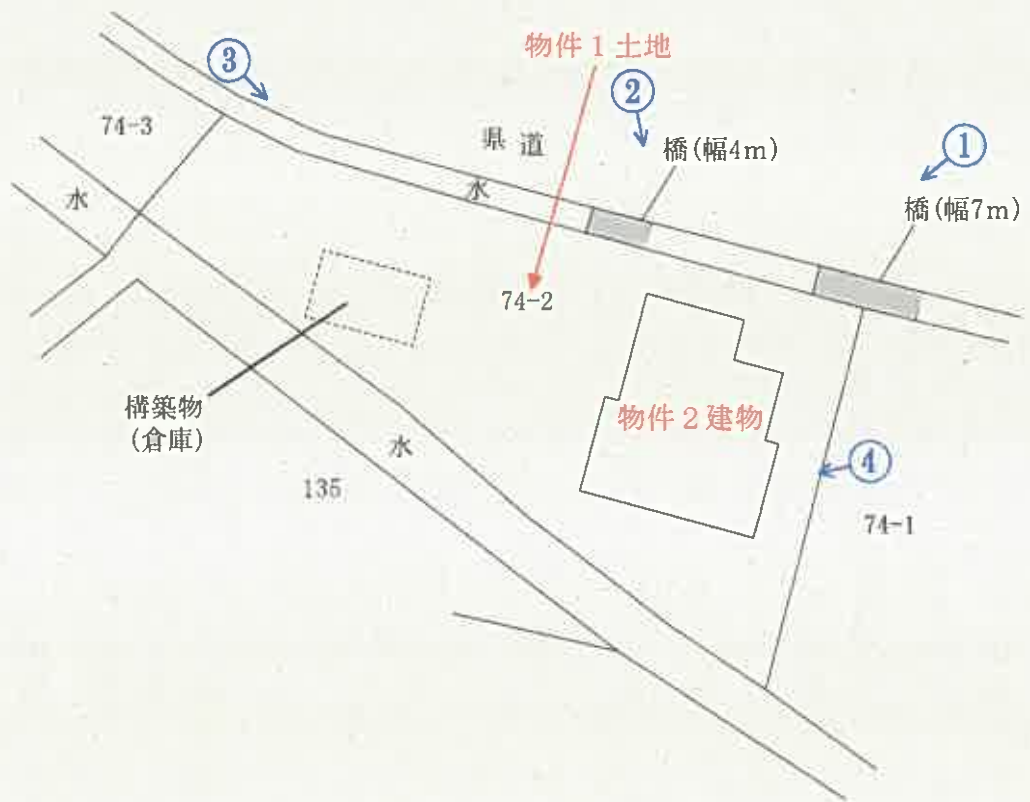
# 土地建物位置関係図

①は写真撮影場所であり、②印の中の数字は写真番号である。

※土地の形状及び建物位置関係は、概略を記載したものである。

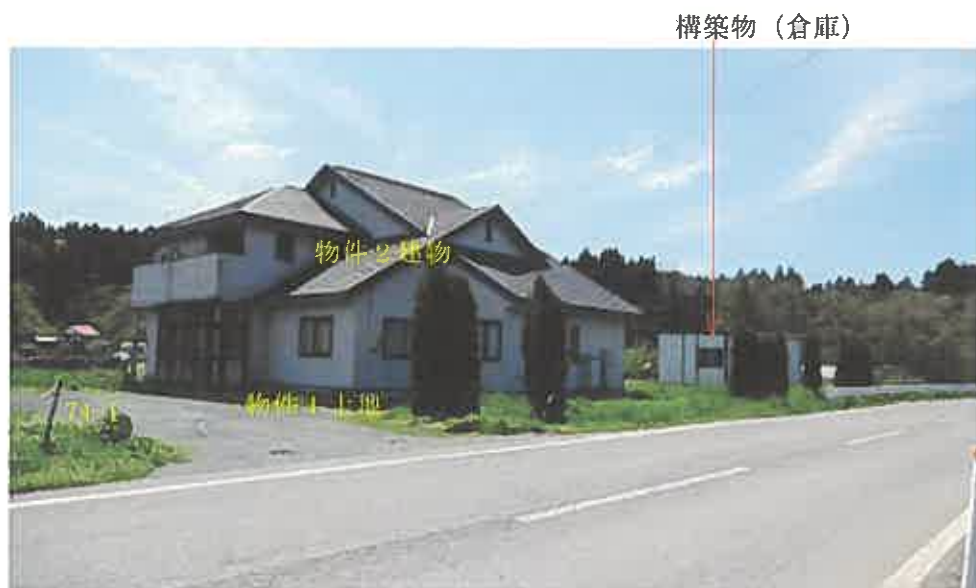
写真番号 1

- (1) 本件土地は北側が県道に接している。なお、県道敷きには水路が含まれており、その水路上には県道と本件土地との出入りのための橋が2カ所に存在する。本件所有者によると、これらの橋はいずれも本件所有者側が秋田県から許可を得て設置したものであり、水路上の占用許可及び使用料はないとのことである。
- (2) 上記の2カ所の橋のうち、東側の橋は本件土地のほか東側隣地（地番74番1（件外土地））との出入りも可能であり、東側隣地のうち本件土地との境界付近は、本件建物との出入りのため使用されている可能性がある（写真番号1）。
- (3) 本件土地に引き込まれている上水道の配管は、西側隣地（地番74番3（件外土地））を経由している可能性が高い（評価人調査）。
- (4) 本件土地上に倉庫として使用している構築物がある。

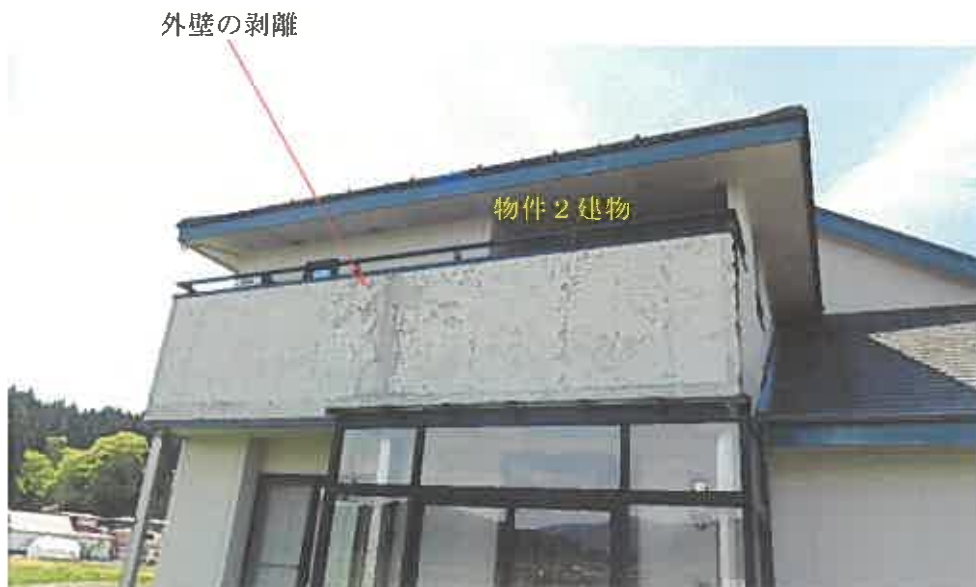
写真番号 4

- (1) 本件建物は、屋根の一部が損傷しているほか外壁の一部が剥離している（一部につき写真番号4）。
- (2) 本件建物1階和室の天井の一部に、2階浴室からの水漏れが原因とされる滲みが確認された（写真番号8）。

| 区 分 | 主である建物 |
|---|---|
| 保守管理の状態 | 経年相応の老朽化が認められる。外壁（特に東面）に剥離があるほか、屋根にも損傷が一部にみられる。室内は比較的品等の高い造りであるが、1階南東側和室の天井には2階浴室からの水漏れ跡がみられた。保守管理の状態は普通。 |

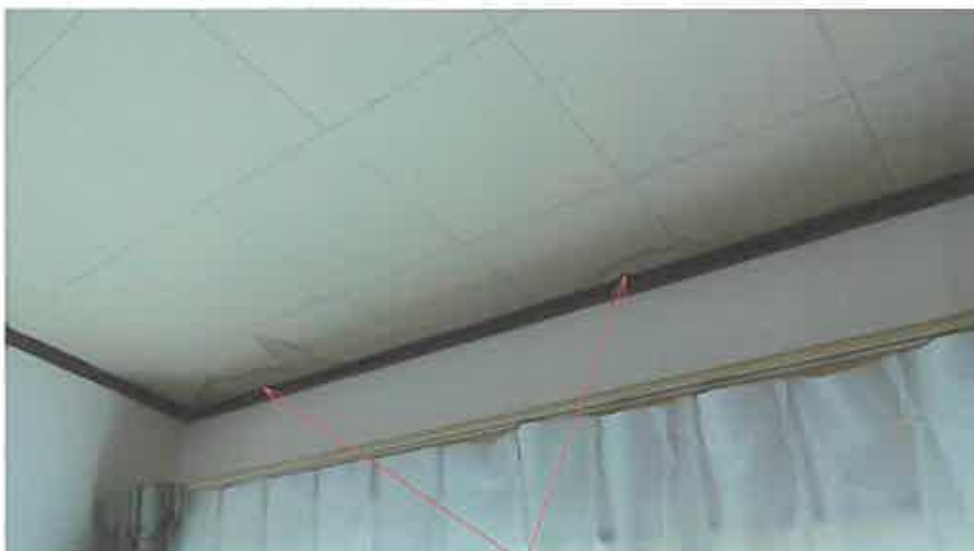
写真番号 8

| 関係人の陳述等 | |
|---|---|
| ■所有者 | <p>1 本件土地は公図のとおりです。境界等につき隣地所有者と争いはありません。</p> <p>2 本件建物の2階にある浴室が水漏れしており、1階和室の天井の一部に滲みが生じています。現在は2階の浴室は使用していません。</p> <p>3 令和5年7月の豪雨のときは、近くの田は水没しているのが見えましたが、本件物件は何も影響はありませんでした。</p> <p>4 本件土地に引き込まれている上水道の引込管は、西側隣地（地番74番3）を通っているかもしれません。西側隣地は私の子の所有地ですので、これまでは何も問題はありませんでした。</p> <p>5 本件物件は、私と私の家族だけが使用しており、他人が使用している部分はありません。</p> |

前同（2階浴室の水漏れによるしみ）
