## 期 間 入 札 の 公 告

# 現況調査報告書

(物件3、4)

# 評 価 書

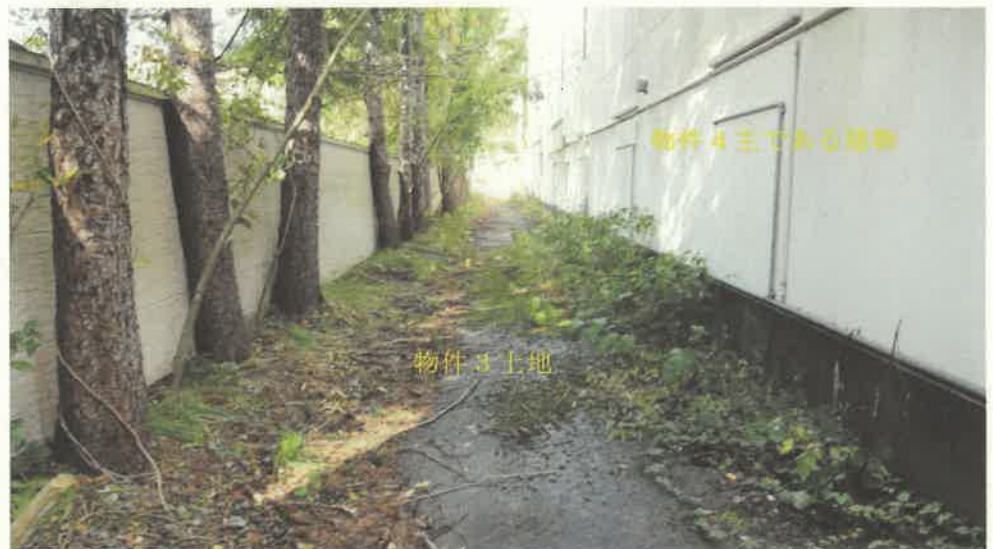
写真番号 5

- (1) 本件土地が北側で接している道は法定外公共物である。
- (2) 本件土地の東側は雑木等が繁茂して立ち入りが困難である(写真番号11)。
- (3) 本件土地に下屋(風除室)、受水槽及び鉄塔(高置水槽)がある。
- (4) 本件土地の一部(物件4主である建物の西側部分)に電力による融雪装置が埋設されているとのことである(写真番号5)。

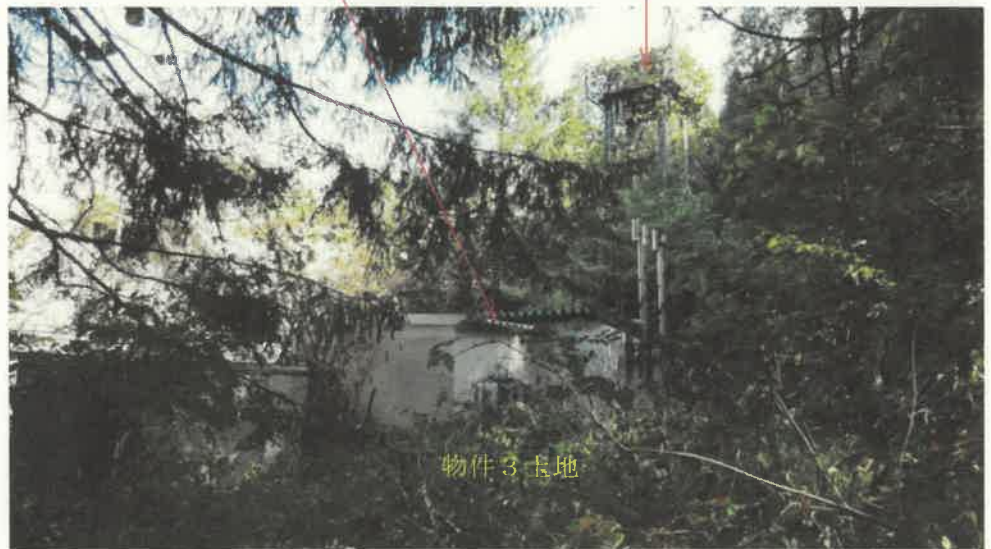
写真番号 9

物件4 附属建物符号 1

鉄塔 (高置水槽)

番号	所在等	登記	現況	
3	所在	能代市二ツ井町小繋字恋の沢		
	地番	6番1		
	地目	雑種地	宅地	
	地積	3,036㎡		
4	所在	能代市二ツ井町小繋字恋の沢6番地1	同左	
	家屋番号	6番1		
	種類	旅館		
	構造	鉄骨造亜鉛メッキ鋼板葺2階建		
	床面積	1階		812.72㎡
		2階		759.10㎡
延		1,571.82㎡		
4 附属 建物	符号	1		
	種類	機械室	機械室・車庫	
	構造	コンクリートブロック造亜鉛メッキ鋼板葺平家建	コンクリートブロック・木造亜鉛メッキ鋼板葺平家建	
	床面積	19.87㎡	約36.43㎡	
番号	特記事項			
3、4	<p>①物件3土地について、登記上の地目は雑種地であるが、物件4建物の敷地として利用されているため、現況地目は宅地とした。</p> <p>②物件3土地につき、物件4建物のために法定地上権が成立する。</p> <p>③物件4建物の北側に下屋（風除室）がある（別添、建物配置図、建物間取図参照。）。</p> <p>④附属建物（符号1）について、登記上の種類は「機械室」であるが、車庫部分が増築されており、現況種類は「機械室・車庫」とした（別添、建物間取図参照。）。</p> <p>⑤物件4建物の東側に受水槽があり、物件4建物の南東側に上部に高置水槽を載せた鉄塔がある（別添、建物配置図参照。）。なお、立会人の陳述によれば、高置水槽は受水槽を使用するまで使用していたが、現在は使用していないとのことである。</p>

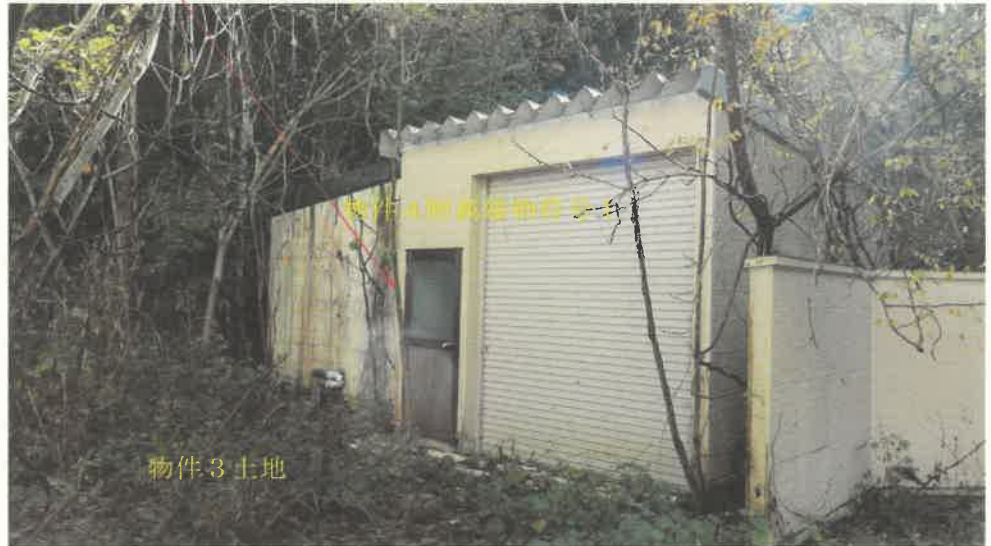
写真番号10

- (1) 主である建物内には大量の動産類が残されているほか、1階駐車場入口付近に本件所有者の所有とされる自動車が置かれている(写真番号17)。
- (2) 主である建物の外階段は腐食しているほか、室内の一部にはカビが見られた(一部につき写真番号24)。
- (3) 附属建物符号1は、現状、ドアの前に樹木が存在するためドアが少ししか開かず、樹木を撤去しなければドアから入ることはできない(写真番号10)。

ドアの前に樹木が存在するためドアが少ししか開かない

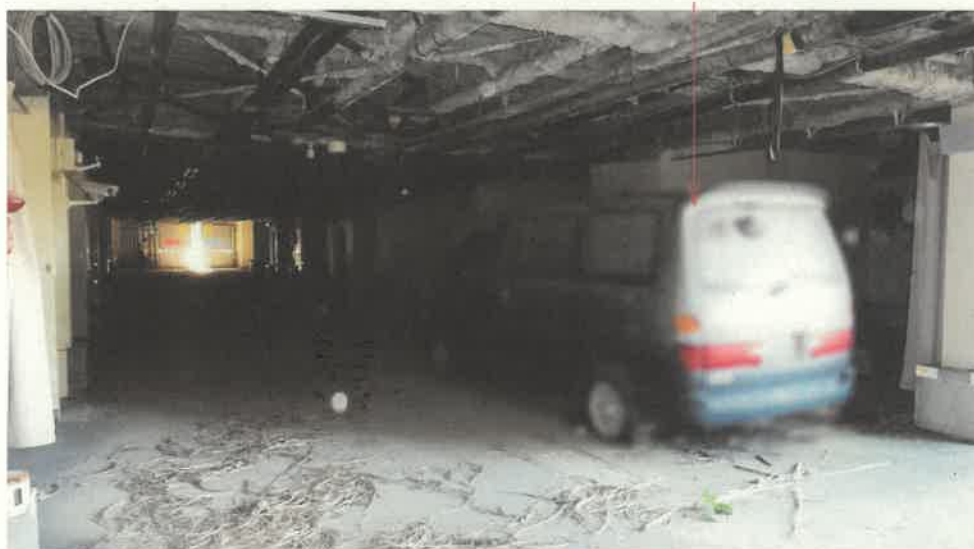
写真番号 17

本件所有者が所有する自動車

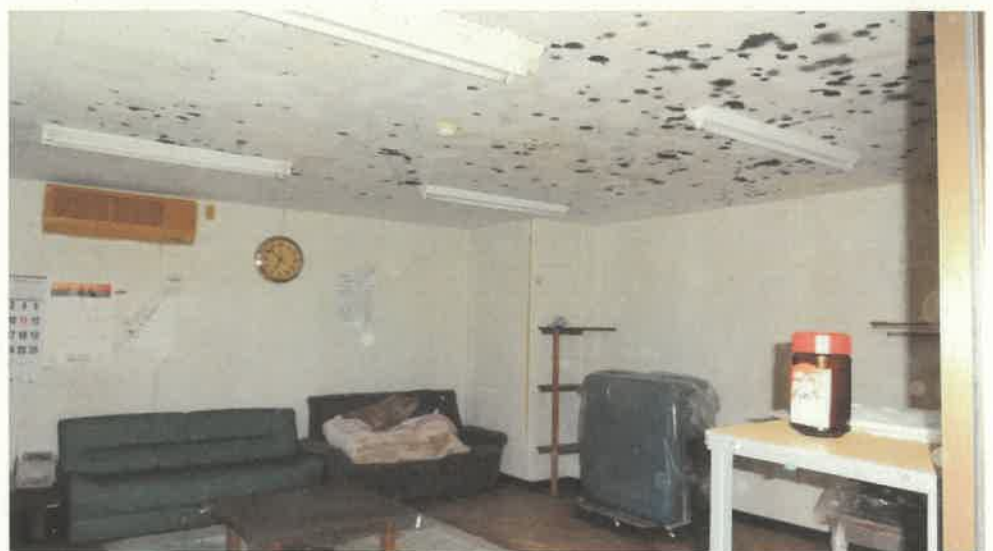
写真番号 2 4

前同 (天井の黒点はカビ)
