## 期 間 入 札 の 公 告

# 現況調査報告書

(物件3、4)

# 評 価 書

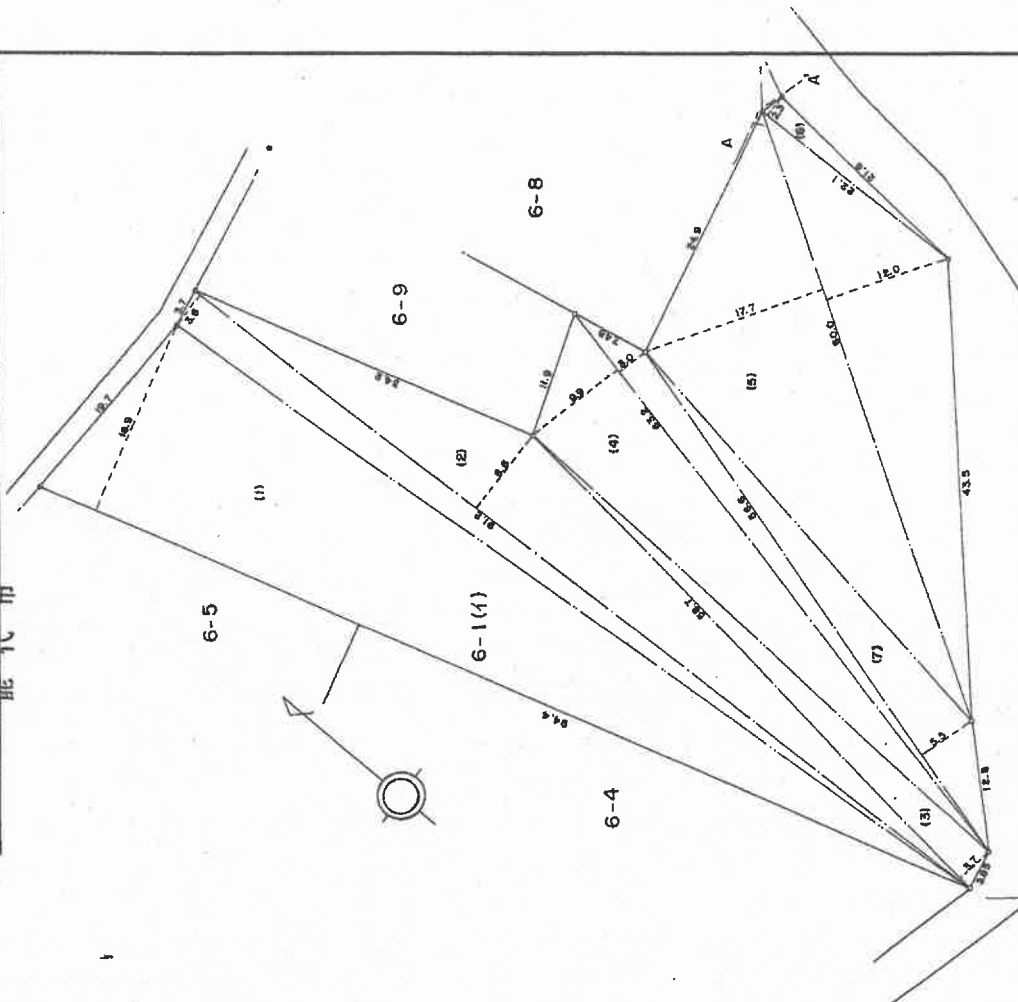
地積測量図

6-1(1)  
(1)  $94.4 \times 18.9 = 1784.16$   
(2)  $91.2 \times (3.6 + 8.6) \div 2 = 1112.64$   
(3)  $58.7 \times 3.7 = 217.19$   
(4)  $63.2 \times (9.9 + 3.0) \div 2 = 815.28$   
(5)  $60.0 \times (17.7 + 12.0) \div 2 = 1782.00$   
(6)  $22.1 \times 2.3 = 50.83$   
(7)  $56.6 \times 5.5 = 311.30$   
6073.40  
3036.70

6-1(2)  
(1)  $21.8 \times 6.4 = 139.52$   
(2)  $8.7 \times 1.5 = 13.05$   
(3)  $17.7 \times 2.6 = 46.02$   
(4)  $10.8 \times 3.5 = 37.80$   
(5)  $16.1 \times (3.6 + 6.0) \div 2 = 154.56$   
(6)  $23.5 \times (9.8 + 4.8) \div 2 = 343.10$   
(7)  $15.8 \times (3.3 + 1.7) = 79.00$   
(8)  $14.9 \times (3.4 + 4.5) = 117.71$   
(9)  $17.3 \times 4.4 = 76.12$   
(10)  $8.1 \times 6.2 = 50.22$   
(11)  $37.2 \times 0.5 = 18.60$   
(12)  $29.1 \times 1.2 = 34.92$   
(13)  $17.7 \times 5.7 = 100.89$   
(14)  $15.6 \times 1.6 = 24.96$   
(15)  $6.5 \times 0.8 = 5.20$   
(16)  $4.2 \times 1.8 = 7.56$   
1249.23  
624.615

地積  
6-1(1) 3036.70 m<sup>2</sup>  
6-1(2) 624.61 m<sup>2</sup>

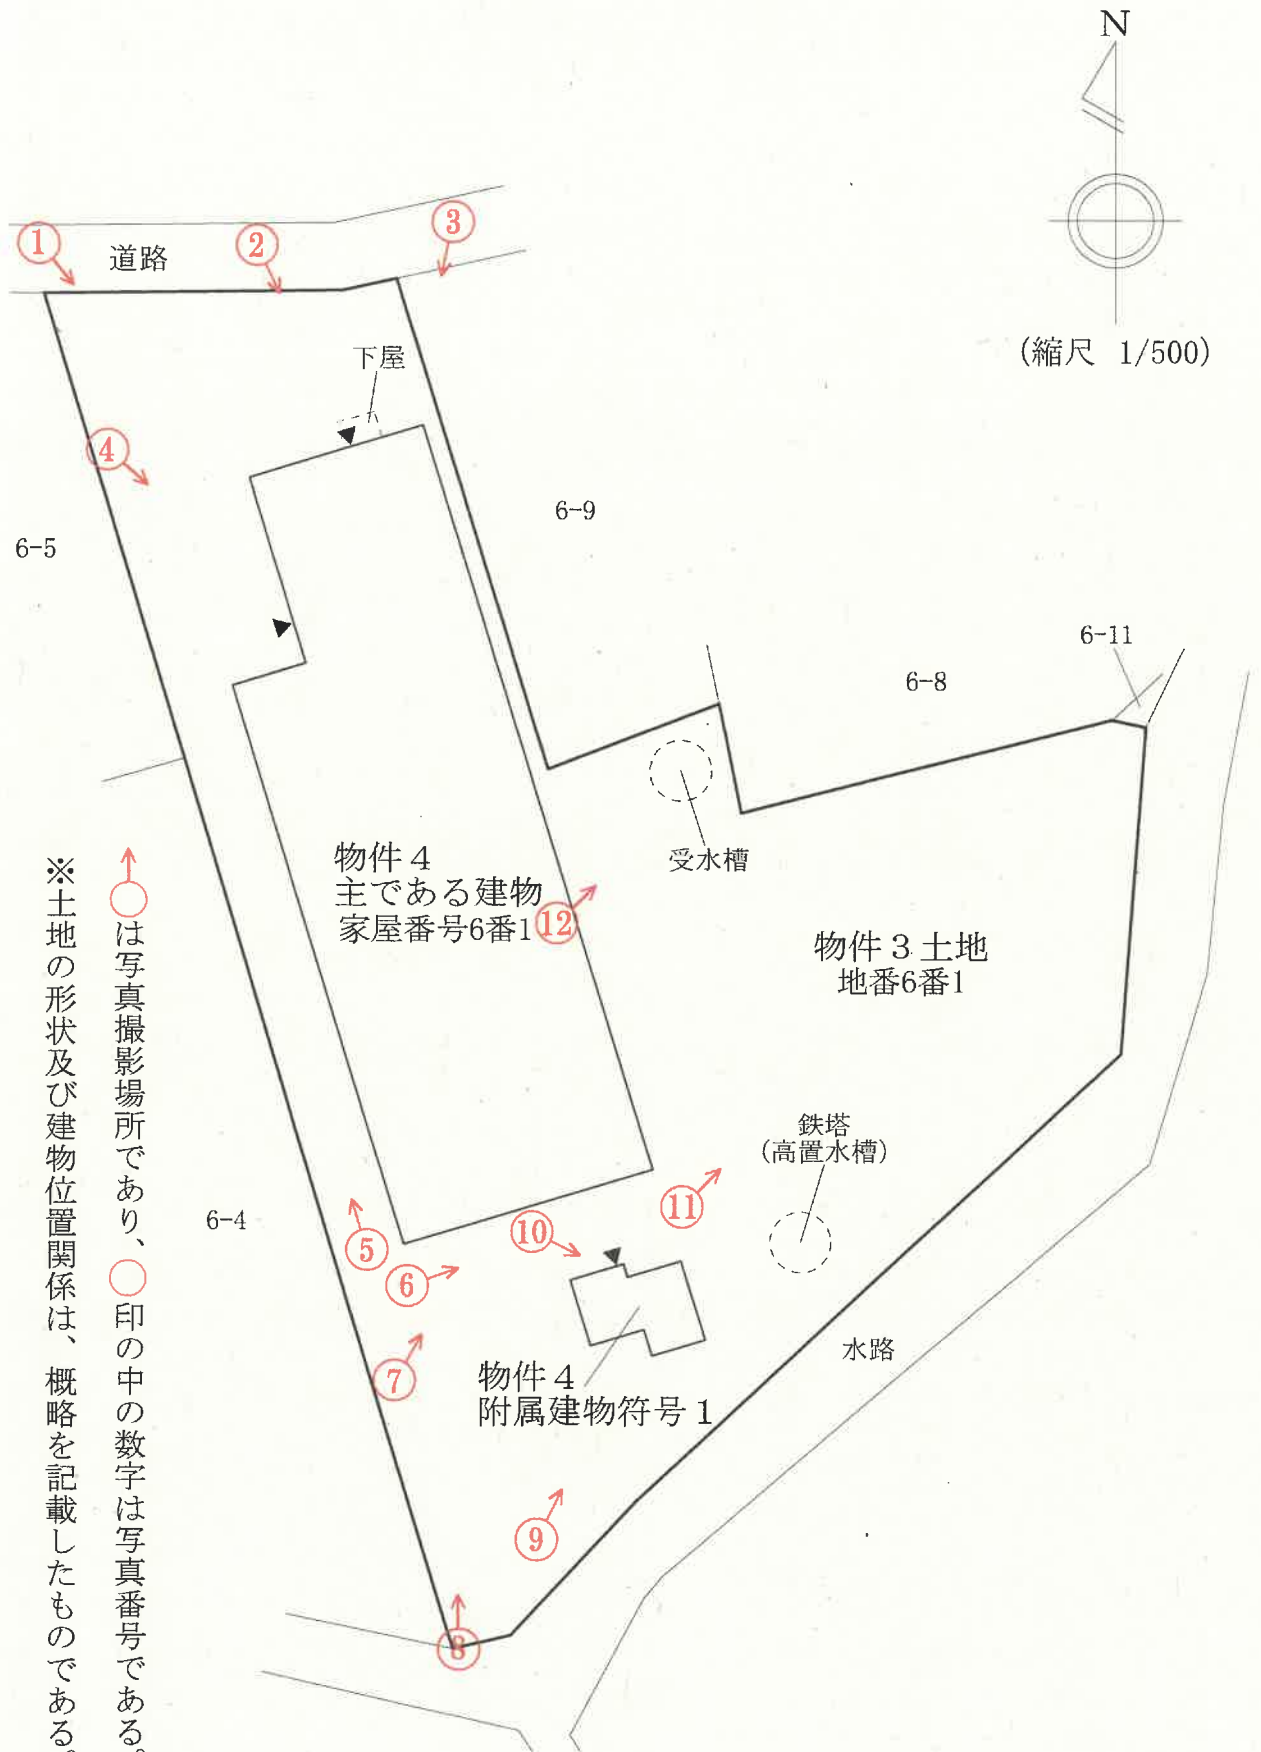
# 土地建物位置関係図

※土地の形状及び建物位置関係は、概略を記載したものである。  
 ↑○は写真撮影場所であり、○印の中の数字は写真番号である。

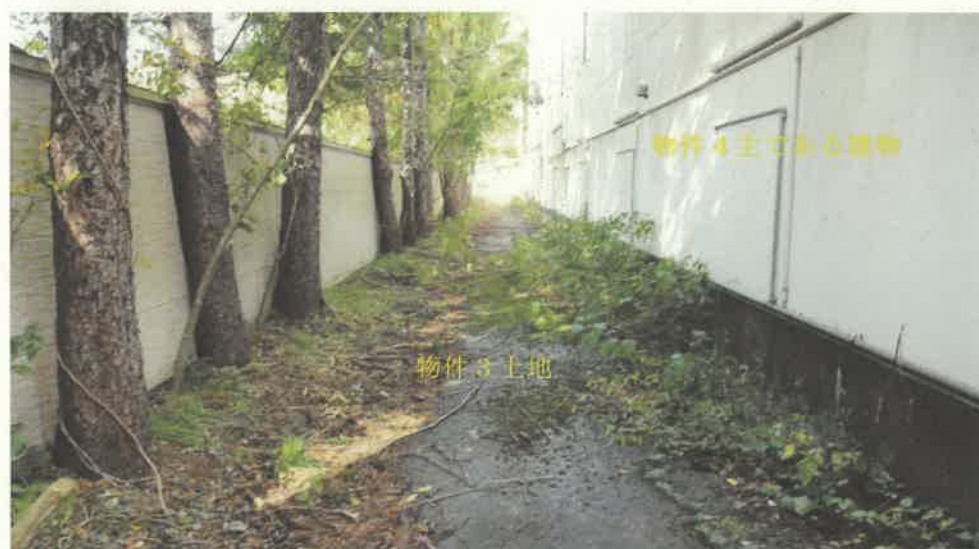
写真番号 5

- (1) 本件土地が北側で接している道は法定外公共物である。
- (2) 本件土地の東側は雑木等が繁茂して立ち入りが困難である(写真番号11)。
- (3) 本件土地に下屋(風除室)、受水槽及び鉄塔(高置水槽)がある。
- (4) 本件土地の一部(物件4主である建物の西側部分)に電力による融雪装置が埋設されているとのことである(写真番号5)。

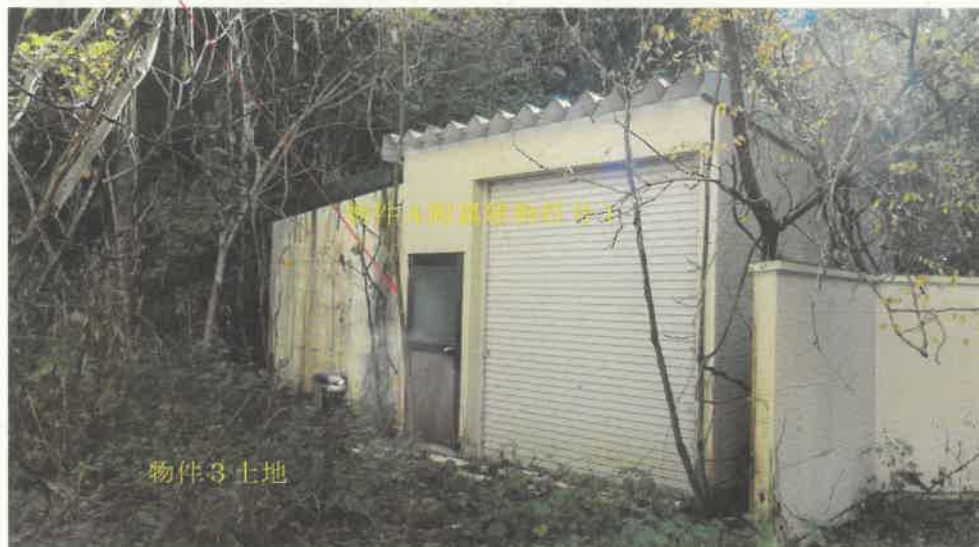
写真番号 1 0

- (1) 主である建物内には大量の動産類が残されているほか、1階駐車場入口付近に本件所有者の所有とされる自動車が置かれている(写真番号17)。
- (2) 主である建物の外階段は腐食しているほか、室内の一部にはカビが見られた(一部につき写真番号24)。
- (3) 附属建物符号1は、現状、ドアの前に樹木が存在するためドアが少ししか開かず、樹木を撤去しなければドアから入ることはできない(写真番号10)。

ドアの前に樹木が存在するためドアが少ししか開かない

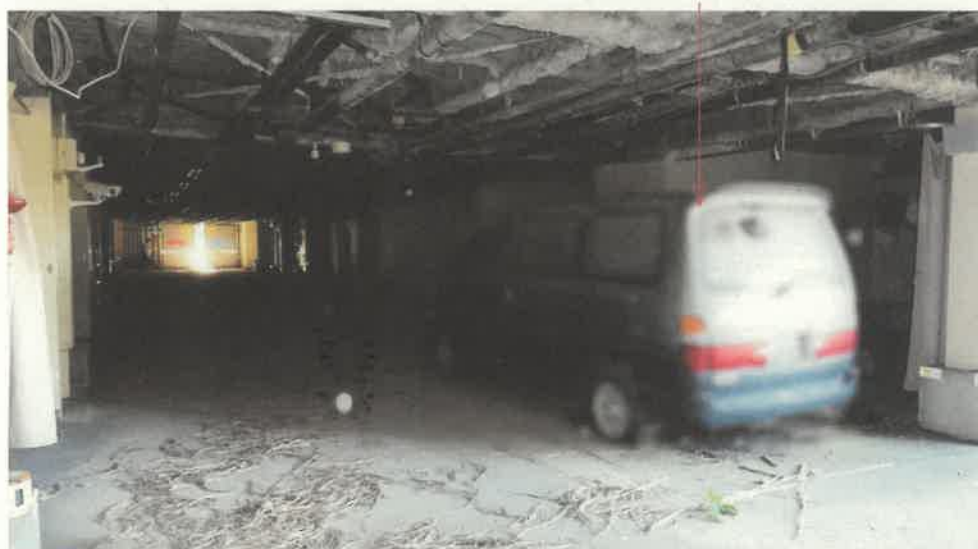
写真番号 17

本件所有者が所有する自動車

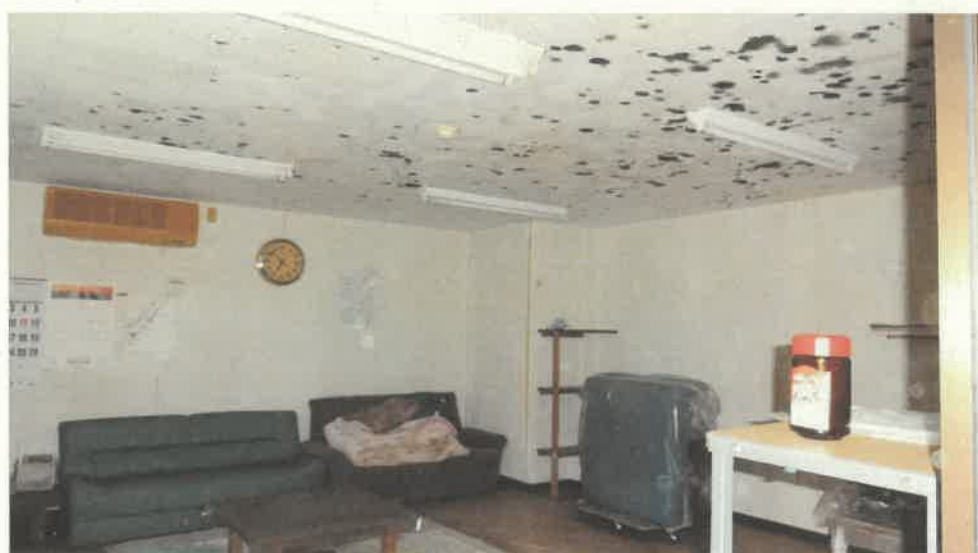
写真番号 2 4

前同（天井の黒点はカビ）

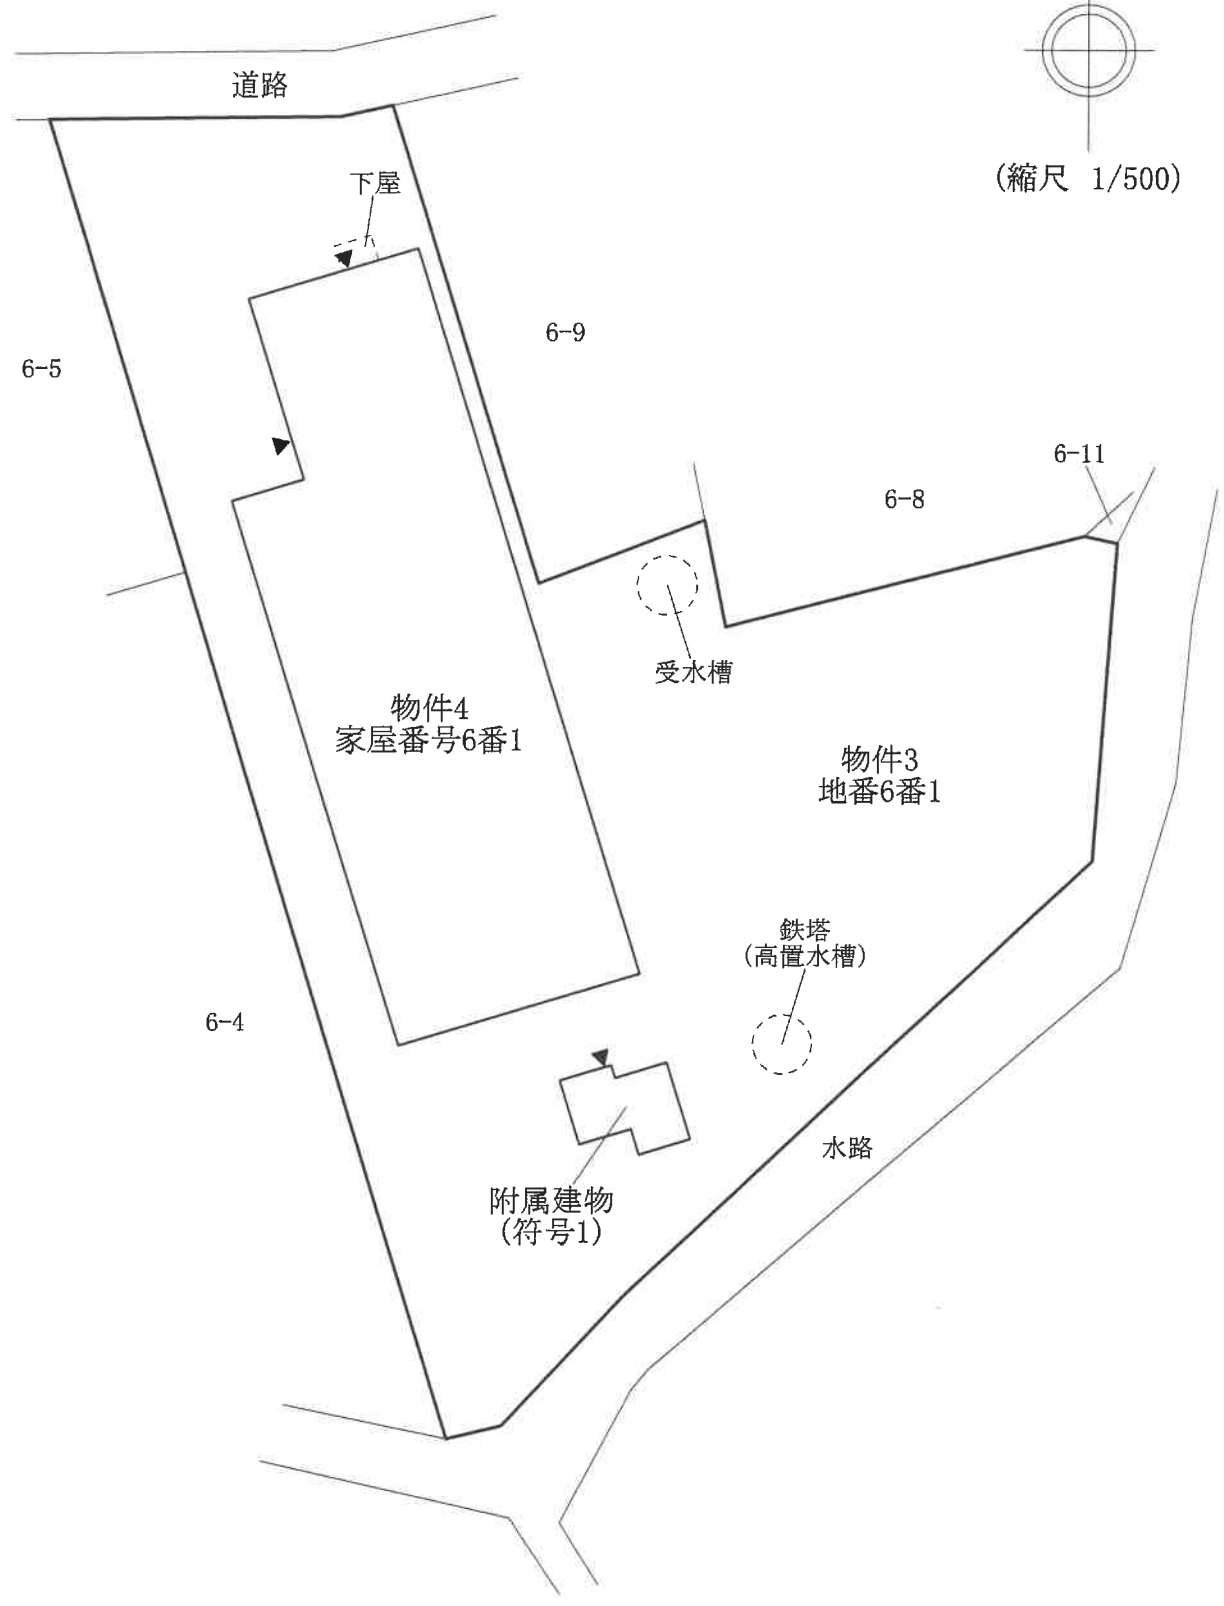
令和6年(ケ)第15号  
能代市二ツ井町小繋  
建物配置図

| 番号 | 所 在 等 | 登 記 | 現 況 |
|---|---|---|---|
| 3、4 | <p>①物件3土地について、登記上の地目は雑種地であるが、物件4建物の敷地として利用されているため、現況地目は宅地とした。</p> <p>②物件3土地につき、物件4建物のために法定地上権が成立する。</p> <p>③物件4建物の北側に下屋（風除室）がある（別添、建物配置図、建物間取図参照。）。</p> <p>④附属建物（符号1）について、登記上の種類は「機械室」であるが、車庫部分が増築されており、現況種類は「機械室・車庫」とした（別添、建物間取図参照。）。</p> <p>⑤物件4建物の東側に受水槽があり、物件4建物の南東側に上部に高置水槽を載せた鉄塔がある（別添、建物配置図参照。）。なお、立会人の陳述によれば、高置水槽は受水槽を使用するまで使用していたが、現在は使用していないとのことである。</p> | | |
