## 期 間 入 札 の 公 告

# 現況調査報告書

# 土地建物位置関係図

# 評 価 書

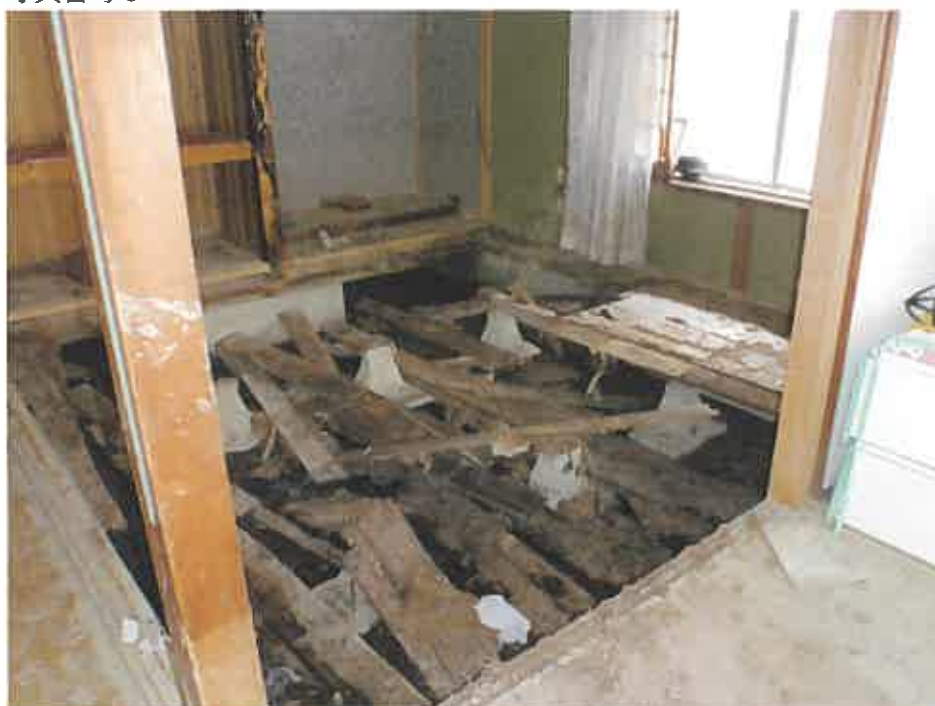
写真番号8

物件2 1階和室(8帖) ※床が落ちている

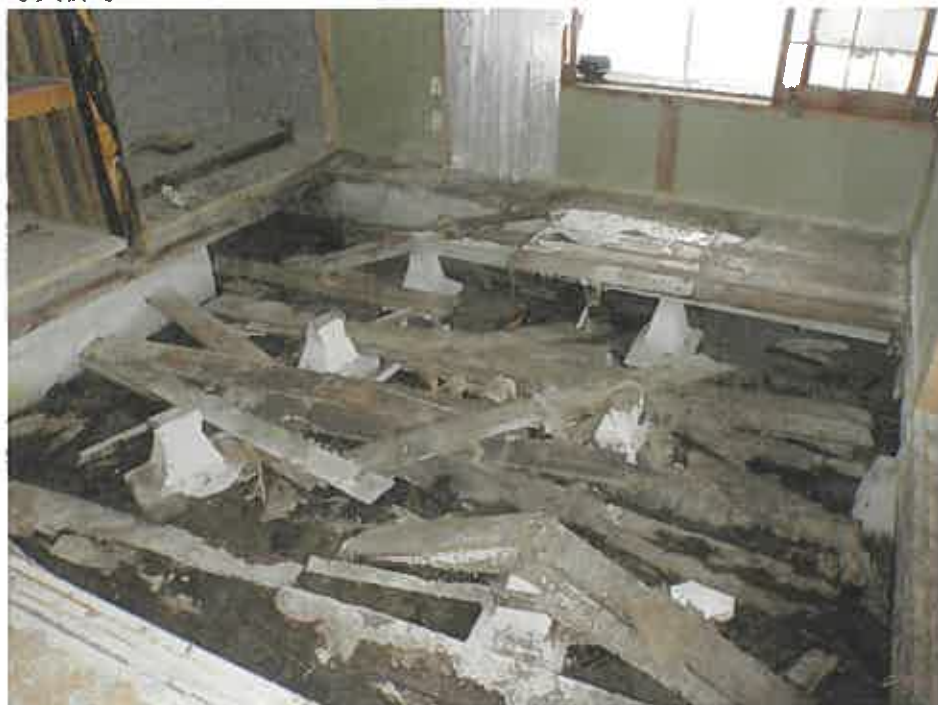
写真番号9

物件2 1階和室(6帖) ※床が落ちている

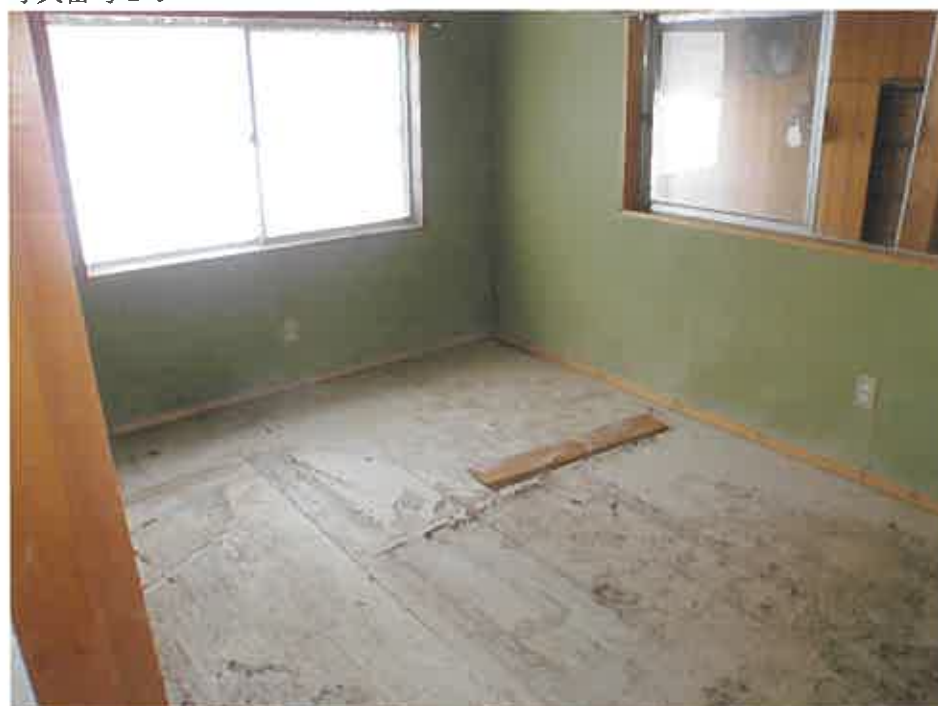
写真番号10

- 1 本件目的物件の状況は、別紙土地建物位置関係図及び建物間取図及び添付写真のとおりである。
- 2 本件目的物件の占有者及び占有状況は、現場の状況及び関係人からの聴取等から2枚目記載のとおり認定した。
- 3 物件2は水害の影響を受けて1階の破損状況が大きい。
- 4 本件債務者兼所有者らに電話等で占有関係等につき照会したが、同人らから回答は得られなかった。

物件2 1階和室 ※水害の影響で床がきしんでいる。

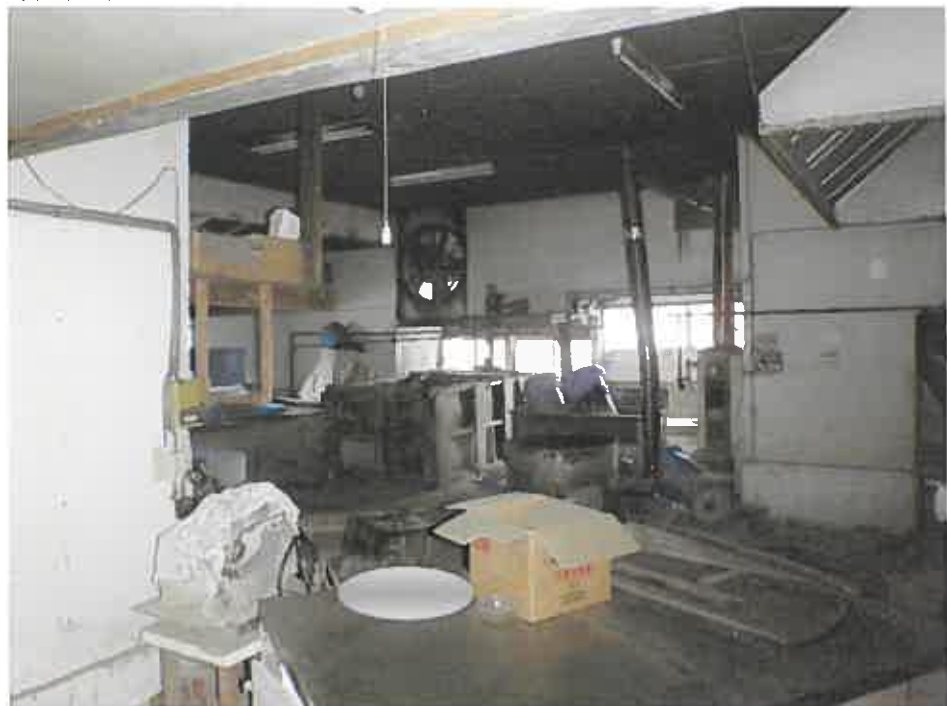
写真番号12

関係人の陳述等	
陳述者 (当事者等との関係)	陳述内容等
■近隣の者	(令和6年1月30日に聴取した) 1 私は本件目的物件の近隣に居住する者です。 2 本件目的物件は令和4年8月の水害の被害を受けています。私どもは基礎の高さから甚大な被害は免れましたが、本件目的物件は土地がわずかですが低いことと、基礎の高さから、泥水がそのまま留まったかもしれません。作業場に泥が残っているのはそのためだと思います。

物件2 作業場

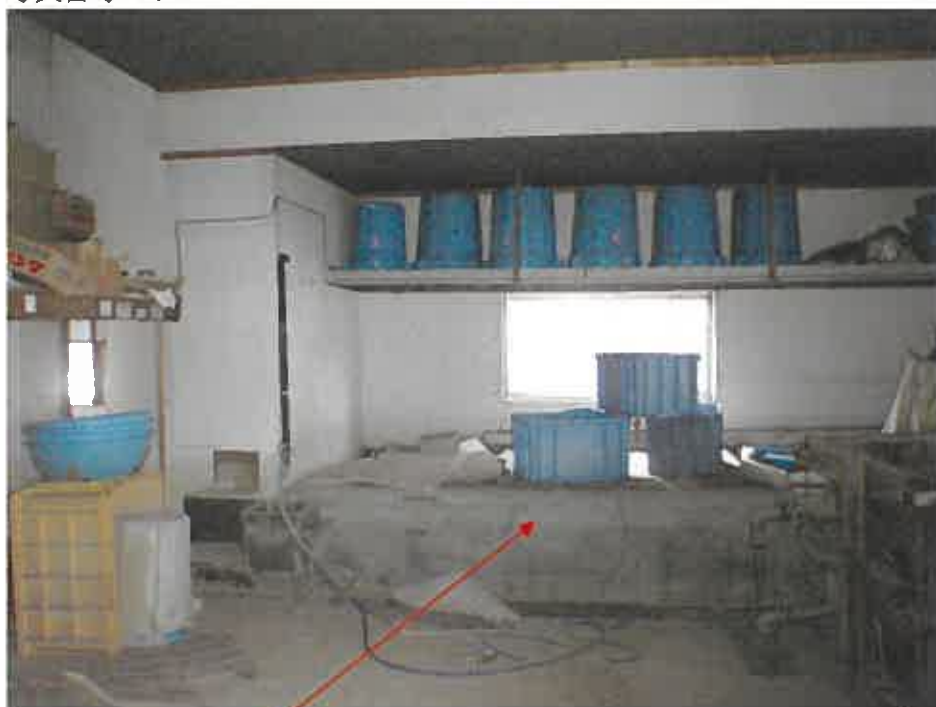
写真番号13

工場機械器具①水槽

区 分	主である建物																														
建築時期及び経済的残存耐用年数	建築年月日 (登記記載) : 昭和48年11月15日新築 増築年月日 (登記記載) : 昭和62年11月5日構造変更 平成5年10月日不詳増築及び附属建物合体 経過年数 : 約 50 年 経済的残存耐用年数 : 約 0 年																														
仕 様	構 造 : 木造 2 階建 屋 根 : 長尺カラー鋼板葺 外 壁 : モルタル塗吹付仕上 内 壁 : ビニールクロス, 化粧ボード 外 天 井 : 化粧石膏ボード, ビニールクロス 外 床 : フローリング, 畳, カーペット 外 設 備 : 電気・給排水・衛生 (汲取り式)・浴室・給湯 但し, 設備の動作確認は行っていないので, 正常に稼働するかどうかは不明。 その他 : なし																														
床面積 (現況)	第 3 目的物件欄記載のとおり																														
現況用途等	現況用途 : 居宅 作業場 間 取 り : 附属資料「建物間取図」参照																														
品 等	普通																														
保守管理の状態	水害の被害を受けており経年以上の劣化が認められる。																														
建物の利用状況	水害により 1 階部分は使用できない状態となっており, 建物共有者らが空家の居宅・作業場として占有している。																														
特 記 事 項	1. 当建物について建築時期, 構造, 種類等の要因を踏まえ現場調査を行った結果, アスベスト含有建材が使用されている可能性は否定できない。なお, アスベスト使用の詳細については専門調査期間の分析調査を要する。 2. 令和4年8月の水害の被害を受けており, 1 階部分が損傷している。 3. 南東側の屋根の庇が隣家に越境している可能性がある。 4. 建物内の機械器具等は下記のとおりである。機械類は製造年月日が不明であるが, 相当の年数が経過していると見られるうえに, 水害の被害も受けていることから市場価値はないものと判断した。

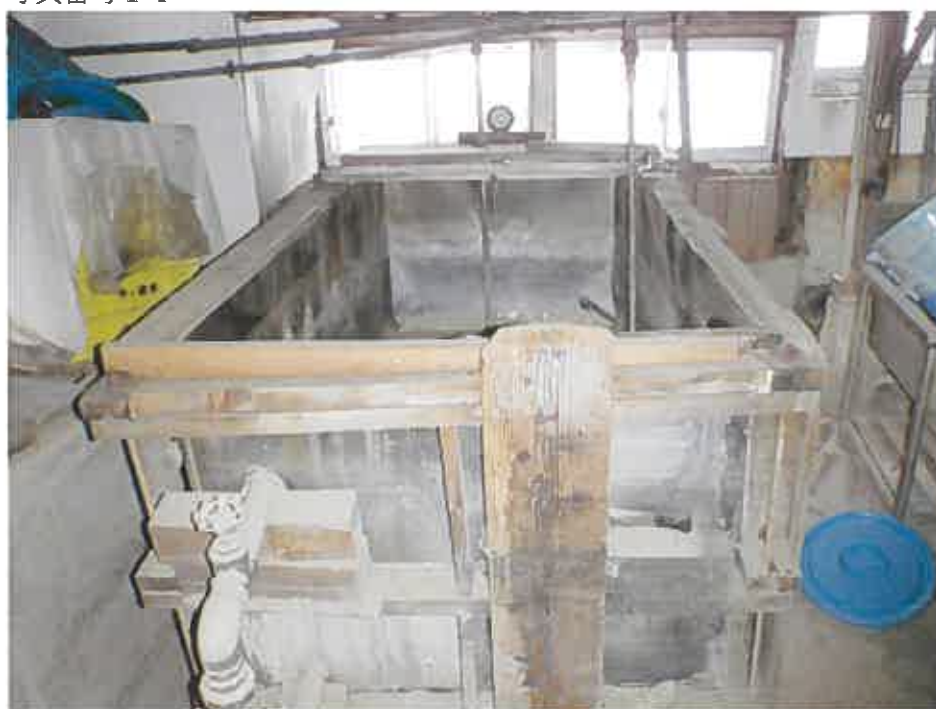
写真番号14

工場機械器具② 水槽

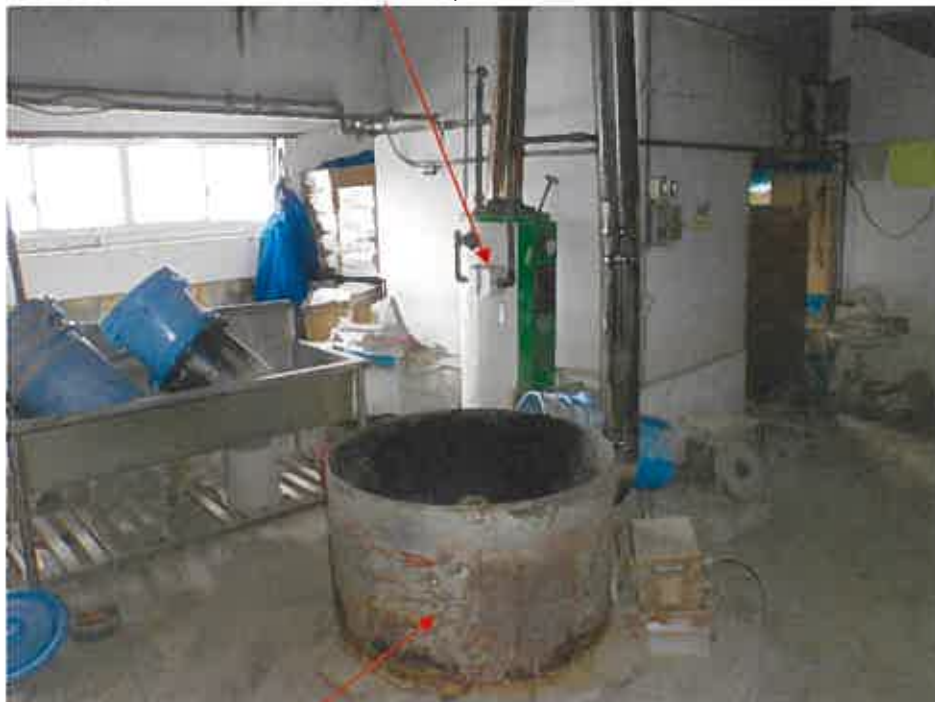
写真番号 15

工場機械器具④ボイラー

工場機械器具③釜

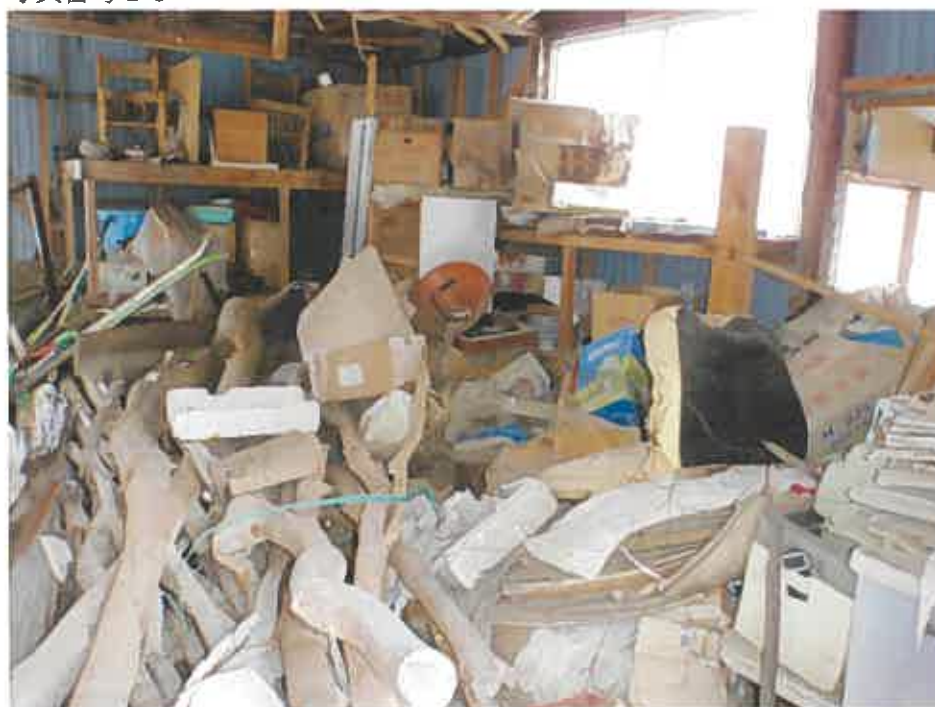
写真番号18

物件2 未登記附属建物

区 分	未登記附属建物
建築時期及び経済的残存耐用年数	建築年月日 (外観から推定) : 昭和48年頃新築 経過年数 : 約 50 年 経済的残存耐用年数 : 約 0 年
仕 様	構 造 : 木造平家建 屋 根 : 長尺カラー鋼板葺 外 壁 : 亜鉛鉄板張 内 壁 : あらわし 天 井 : あらわし 床 : コンクリート叩 設 備 : なし 但し、設備の動作確認は行っていないので、正常に稼働するか否かは不明。 その他 : なし
床面積 (現況)	第3 目的物件欄記載のとおり
現況用途等	現況用途 : 物置 間 取 り : 附属資料「建物間取図」参照
品 等	普通
保守管理の状態	普通より劣る
建物の利用状況	建物所有者が物置として占有している。
特 記 事 項	1. 令和4年8月に水害の被害による損傷が見られる。 2. 未登記建物であり建築年月日が不明であるが外観から主たる建物と同時期に建てられたものと推定した。
