## 期 間 入 札 の 公 告

青森地方裁判所第2民事部

# 現況調査報告書

# 評 価 書

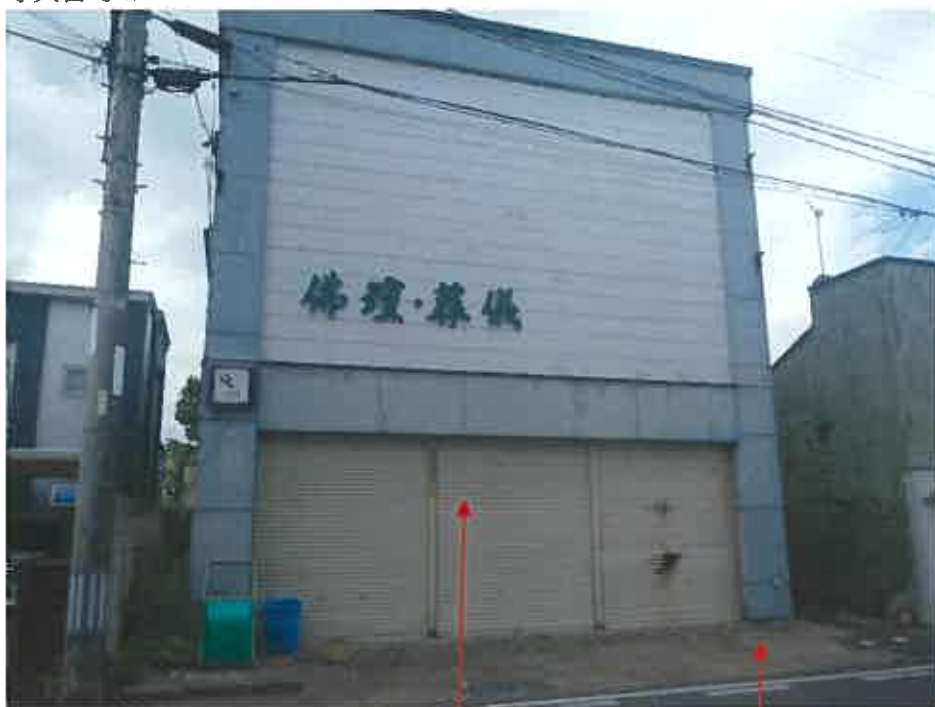
写真番号 2

## ■ 3 西側隣接地との境界線が判然とせず、西側隣接地の公共桧及び止水栓が物件1に越境して設置されている可能性がある(写真番号2参照)。

| 特 記 事 項 | ① 西側隣接地との境界線が判然とせず、西側隣接地の水道の止水栓及び下水道の公共枡が物件1に越境して設置されている可能性がある。<br>② 板柳町作成の洪水ハザードマップにおいて、洪水によって想定される浸水深0.5m～3m未満の区域に含まれており、洪水による浸水リスクがある。 | |

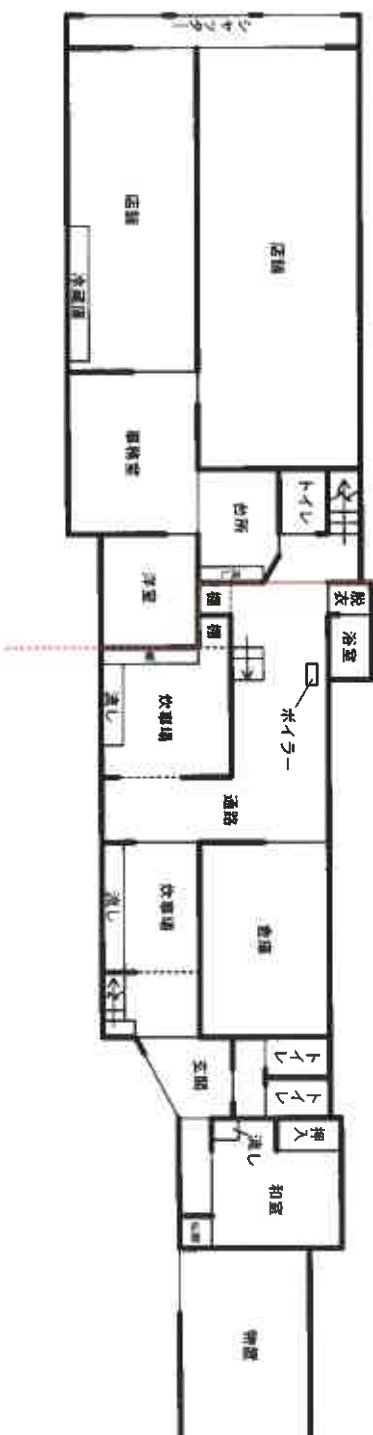
物件2 合棟図

## ■ 2 附属建物符号1及び2は、合棟状態で使用されており、その峻別について外観及び内構造等から「間取図」のとおりと認定した。

| 区 分 | 附属建物 符号 1 |
|---|---|
| 特記事項 | ① 主である建物は、現存しておらず、所有者陳述によると物件 3 を新築する際に取壊したとのことである。<br>② 附属建物符号 1 と附属建物符号 2 は合体状態で使用されている。<br>③ 本件建物の室内で猫を飼っている。<br>④ 対象建物について、建築時期・構造・種類等の要因を踏まえ現場調査を行った結果、アスベスト含有建材が使用されている可能性は否定できない。なお、アスベスト使用の詳細については専門調査機関の分析調査を要する。<br>⑤ 登記上建築年月日は不詳であるが、板柳町発行の固定資産公課証明書においては、建築年次は「昭和 37 年」と記載されている。<br>また、登記上、主である建物は、昭和 36 年 10 月 13 日受付で所有権保存登記がなされている。 |

| 区 分 | 附属建物 | 符号 | 2 |
|---|---|---|---|
| 特記事項 | <p>① 前述のとおり、主である建物は、現存しておらず、所有者陳述によると物件 3 を新築する際に取壊したとのことである。</p> <p>② 附属建物符号 1 と附属建物符号 2 は合体状態で使用されている。</p> <p>③ 対象建物について、建築時期・構造・種類等の要因を踏まえ現場調査を行った結果、アスベスト含有建材が使用されている可能性は否定できない。なお、アスベスト使用の詳細については専門調査機関の分析調査を要する。</p> <p>④ 登記上建築年月日は不詳であるが、板柳町発行の固定資産公課証明書においては、建築年次は「昭和 35 年」と記載されている。</p> <p>また、登記上、主である建物は、昭和 36 年 10 月 13 日受付で所有権保存登記がなされている。</p> <p>⑤ 屋根裏部屋があるが、高さ 1.5m 未満の部分が含まれるため、床面積には算入しない。</p> | | |

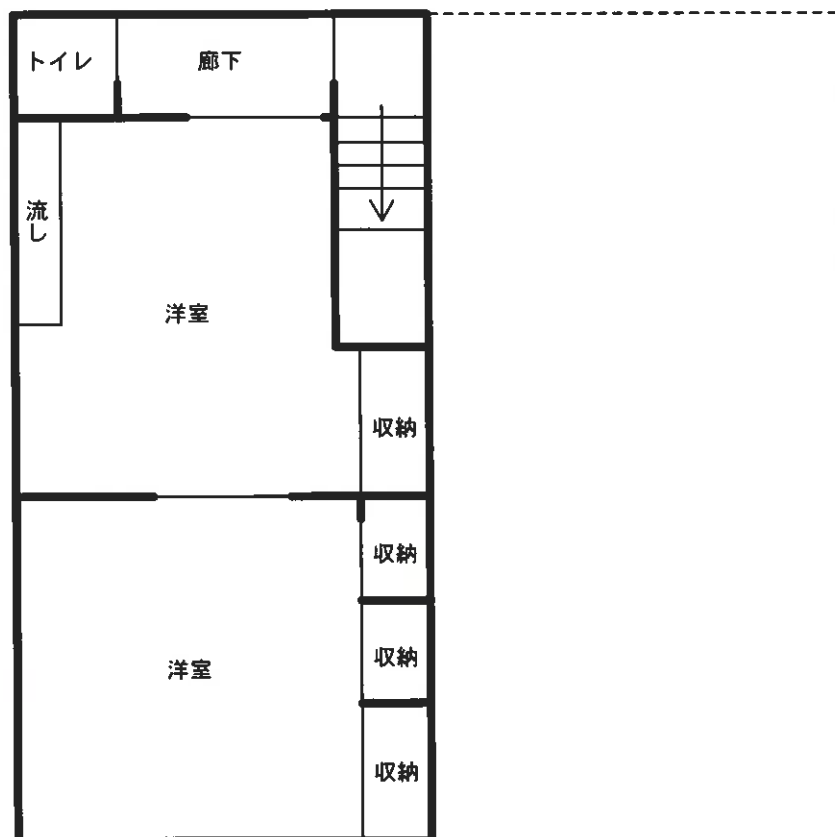
物件3

| | 間取り | （附属資料「4 建物間取図（その 2）」参照） |
