## 期 間 入 札 の 公 告

# 現況調査報告書

- 2 所 在 三沢市淋代三丁目 3 9 5 番地 1  
 家屋 番号 3 9 5 番 1  
 種 類 居宅  
 構 造 木造亜鉛メッキ鋼板葺 2 階建  
 床 面 積 1 階 9 4 . 9 0 平方メートル  
           2 階 2 8 . 9 8 平方メートル

# 評 価 書

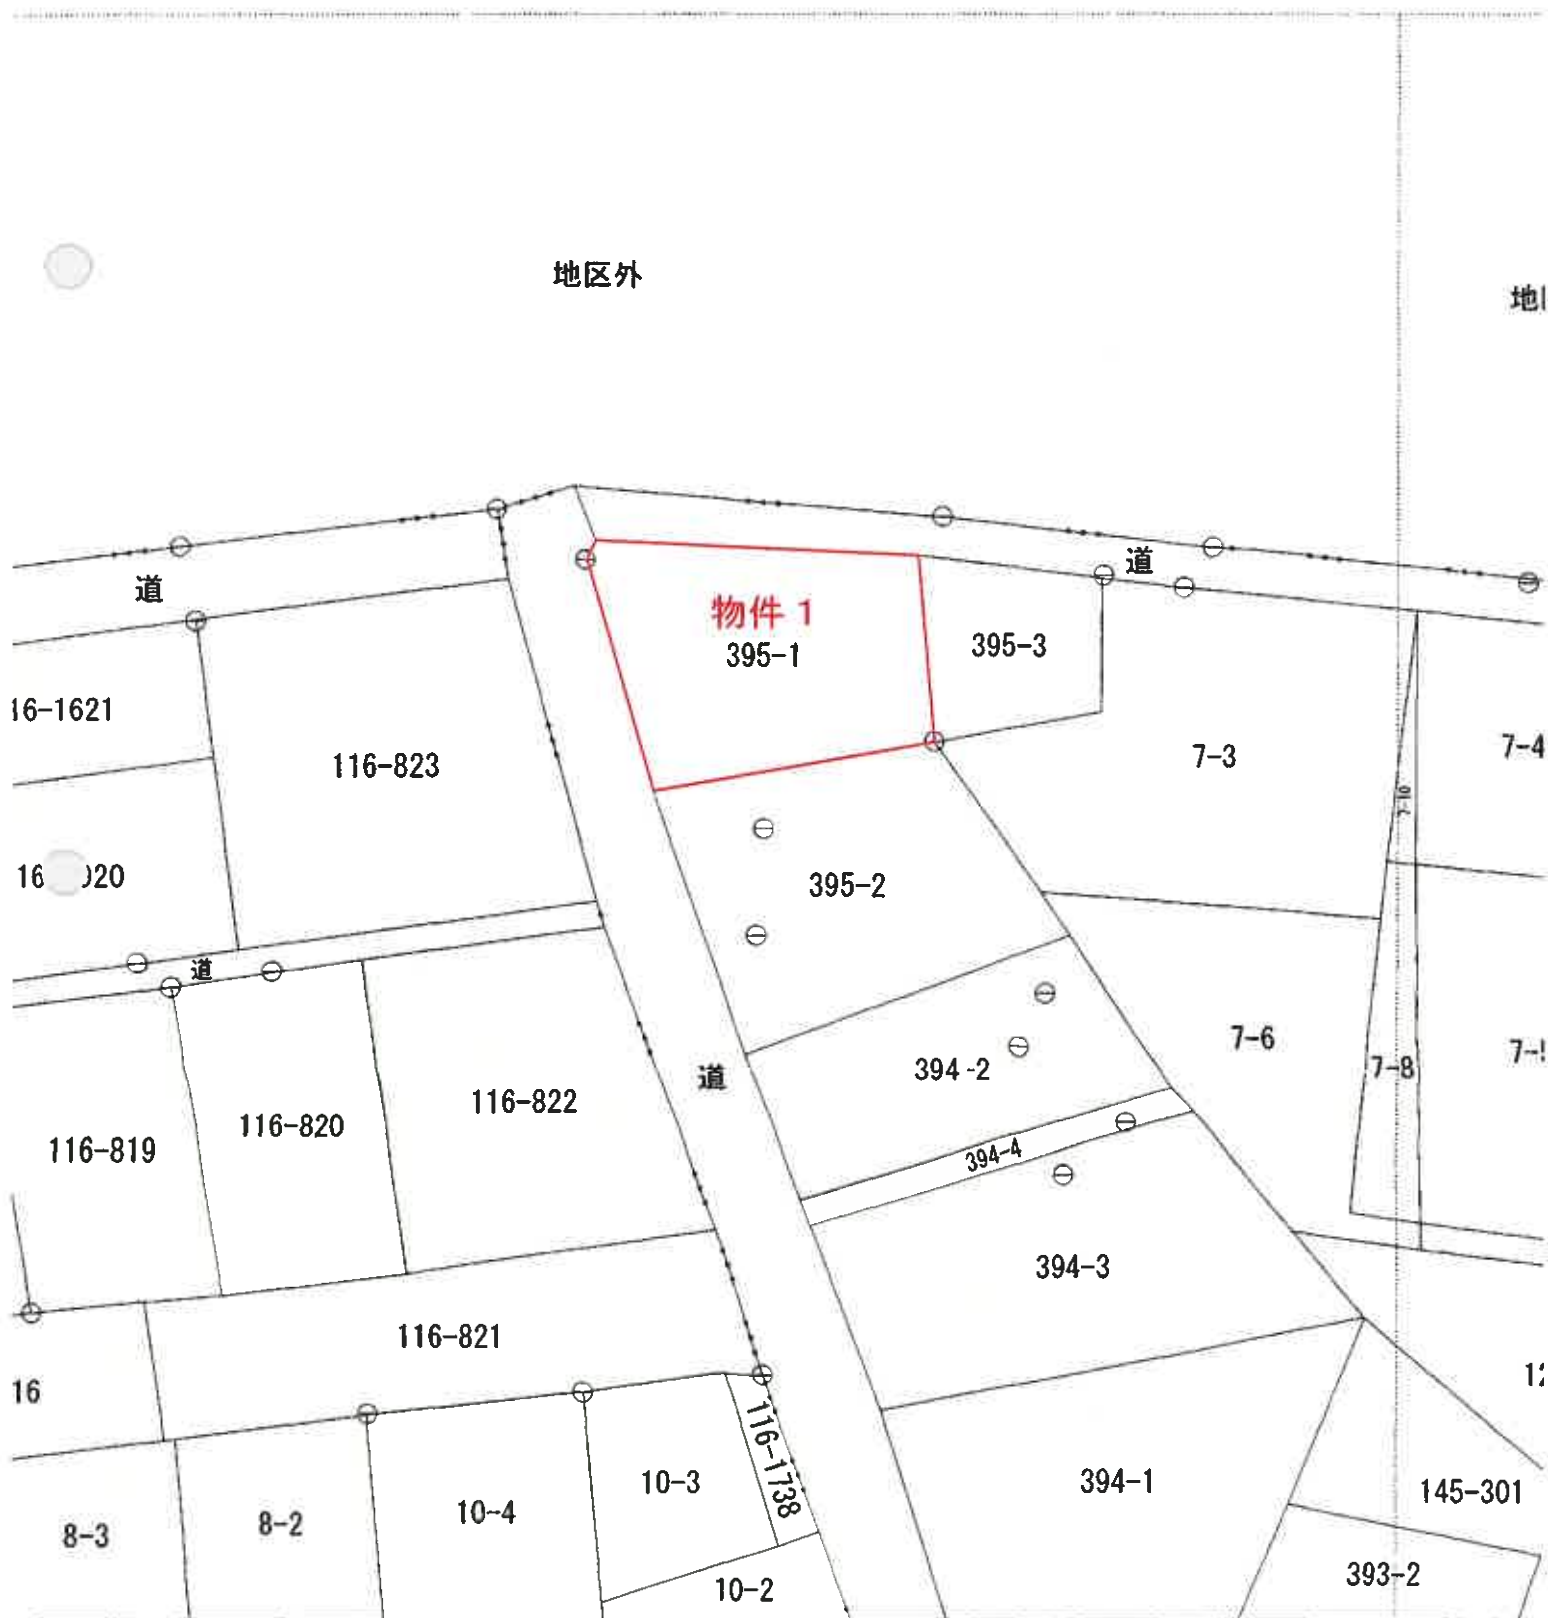
3 建物配置図

| 土 地 の 利 用<br>状 況 等 | 土地所有者が所有権に基づき、物件2の敷地として使用占有している。また、敷地南側に目的外工作物(祠)が、敷地北西側に下屋が設置されている。<br>(附属資料「3 建物配置図」参照) | |

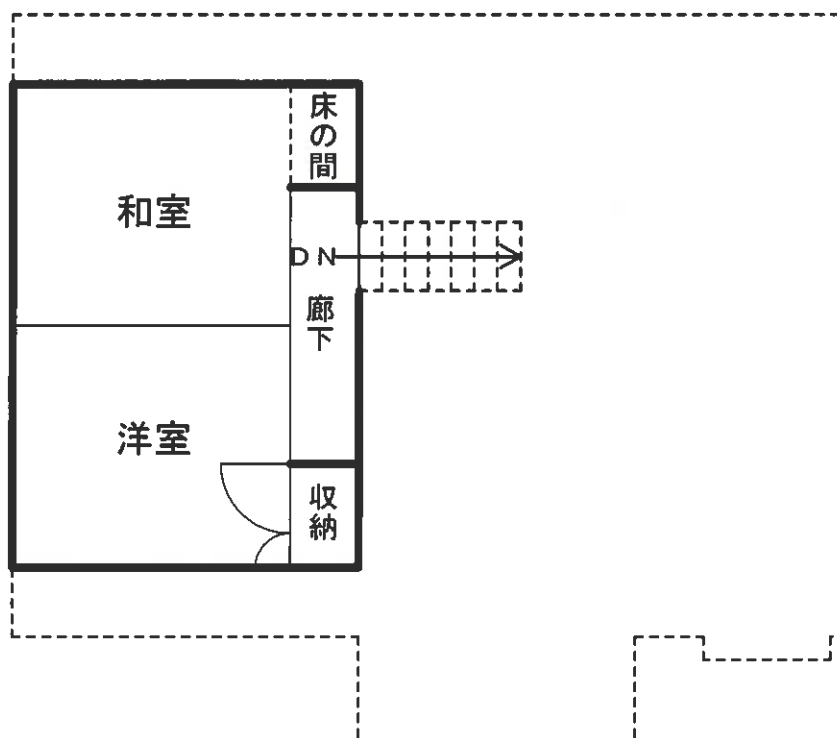
4 建物間取図

| 特記事項 | <p>新築年月日について、登記簿は年月日不詳新築となっており、三沢市役所税務課に調査したところ、家屋台帳では昭和41年9月3日新築となっているとのことであり、当該日を新築年月日と判断した。</p> <p>また、三沢市役所税務課に物件2建物の所有者について調査したところ、家屋台帳上、当該建物の前所有者は物件1土地の前所有者（被相続人）と同一であり、物件2建物は物件1土地と同日に相続されたものと思料されること等から、法定地上権は成立するものと判断した。</p> <p>空家の状態で相当年経過しているものと思料され、内壁に穴があり、床がへこんでいる部分や天井にカビが見られ、天井が剥がれている部分も見られた。</p> <p>対象建物について、建築時期・構造・種類等の要因を踏まえ現場調査を行った結果、アスベスト含有建材が使用されている可能性は否定できない。なお、アスベスト使用の詳細については専門調査機関の分析調査を要する。</p> | |
