期間入札の公告

現況調査報告書

不動産の表示	「物件目録」のとおり		
住居表示	苫小牧市ときわ町五丁目14番2号		
土地	物件1		
現況地目	<input checked="" type="checkbox"/> 宅地(物件1) <input type="checkbox"/> 公衆用道路(物件) <input type="checkbox"/> (物件)		
形状	<input type="checkbox"/> 公図のとおり <input type="checkbox"/> 地積測量図のとおり <input type="checkbox"/> 建物図面(各階平面図)のとおり <input checked="" type="checkbox"/> 土地建物位置関係図のとおり <input type="checkbox"/>		
占有者及び占有状況	<input type="checkbox"/> 土地所有者 <input checked="" type="checkbox"/> その他の者 上記の者が本土地に下記建物を所有し、占有している <input checked="" type="checkbox"/> 「占有者及び占有権原」のとおり		
下記以外の建物(目的外建物)	<input checked="" type="checkbox"/> ない <input type="checkbox"/> ある(詳細は「目的外建物の概況」のとおり)		
その他の事項	「その他の事項」のとおり		
建物	物件2		
種類、構造及び床面積の概略	<input checked="" type="checkbox"/> 公簿上の記載とほぼ同一である <input type="checkbox"/> 公簿上の記載と次の点が異なる(<input type="checkbox"/> 主である建物 <input type="checkbox"/> 附属建物) <input type="checkbox"/> 種類: <input type="checkbox"/> 構造: <input type="checkbox"/> 床面積:

評 価 書

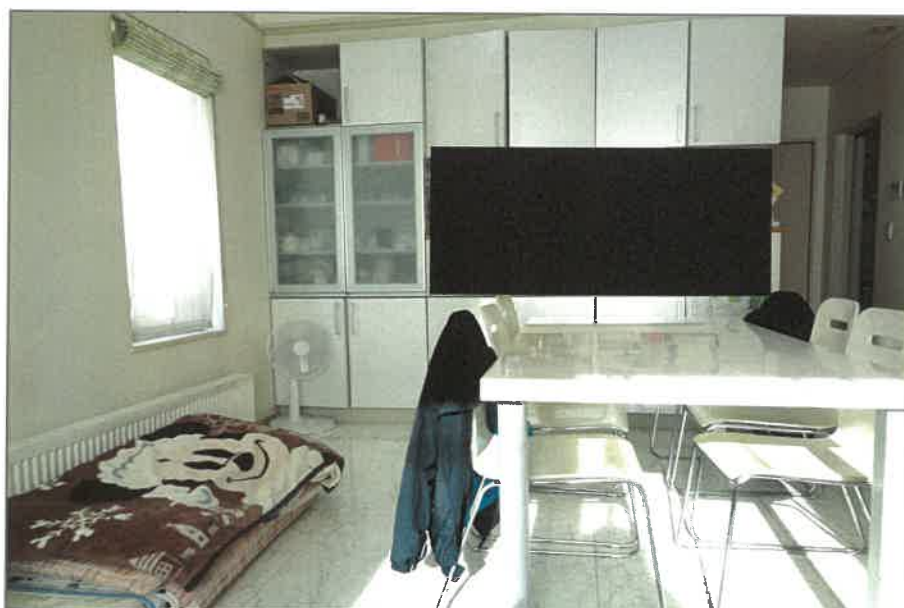
②居間

- 1 本建物については、おおむね内外共に経年相当（平成17年新築）の劣化状況であった。特記事項は、次のとおりである。
 - (1) 居間とホールの間の引き戸の開閉に不具合がある。
 - (2) 洋室1の物入れ及びクロゼットは、階段下に位置することから、実際の収納スペースは少ない（建物間取図及び写真⑥参照）。
 - (3) 居間の内壁クロスなどに、犬による噛み傷等の補修痕が見られた。
 - (4) 洋室2のドア枠に若干の浮きが見られた。
 - (5) バルコニー横の外壁に、塗装の剥がれが見られた（建物間取図及び写真⑦参照）。
- 2 B所有の次の仮設物件が存在する（土地建物位置関係図及び写真①参照）。
 - (1) 木製仮設物置（4.85平方メートル）
 - (2) スチール製仮設物置（約3.24平方メートル）

関係人の陳述等	
陳述者 (当事者等との関係)	陳述内容等
<p>■ A (土地所有者)</p>	<p>1 本建物には、家族で住んでいます。</p> <p>2 私の所有する本土地の上に、夫であるBの所有する本建物が建っていますが、夫婦ですので、賃料等の対価のやりとりはありません。</p> <p>3 現在、暖房用のボイラーが壊れているため、ポータブルの暖房を使用しています。</p> <p>4 以前、室内で犬を飼っていたので、壁などに引っ掻き傷等があるため、これを簡易補修しています。</p> <p>5 これまで内外装や増改築をしたことはありません。</p> <p>6 木製仮設物置及びスチール製仮設物置は、本建物を新築したところに購入しました。これらは、Bの所有との認識です。</p> <p>7 本土地は、私が父から相続したものです。本土地の西側にあるコンクリートブロック塀は、本土地上に父の家（現在は、取り壊し済み）があったところに設置したもので、隣地（14番3）の方との共有物である旨を父から聞いています。</p>
<p>■ B (建物所有者)</p>	<p>1 Aの述べた不具合以外には、ホールと居間の中の引き戸の開閉に難があること、洋室2のドア枠が浮いていること、2階バルコニー付近の外壁の塗装が剥がれていることがあります。</p> <p>2 給湯ボイラーと洗面台は数年前に交換しています。</p> <p>3 これ以外のことは、Aの述べたとおりで間違いありません。</p> <p style="text-align: right;">以上</p>
