## 期間入札の公告

- 1 所 在 勇払郡安平町追分花園一丁目  
地 番 3番10  
地 目 宅地  
地 積 992.98平方メートル
- 2 所 在 勇払郡安平町追分花園一丁目 3番地10  
家屋 番号 3番10  
種 類 遊技場・居宅  
構 造 木・鉄骨造亜鉛メッキ鋼板葺地下1階付2階建
- 床 面 積            1階            362.94平方メートル  
                         2階            64.03平方メートル  
                         地下1階        9.00平方メートル

# 現況調査報告書

# 再 評 価 書

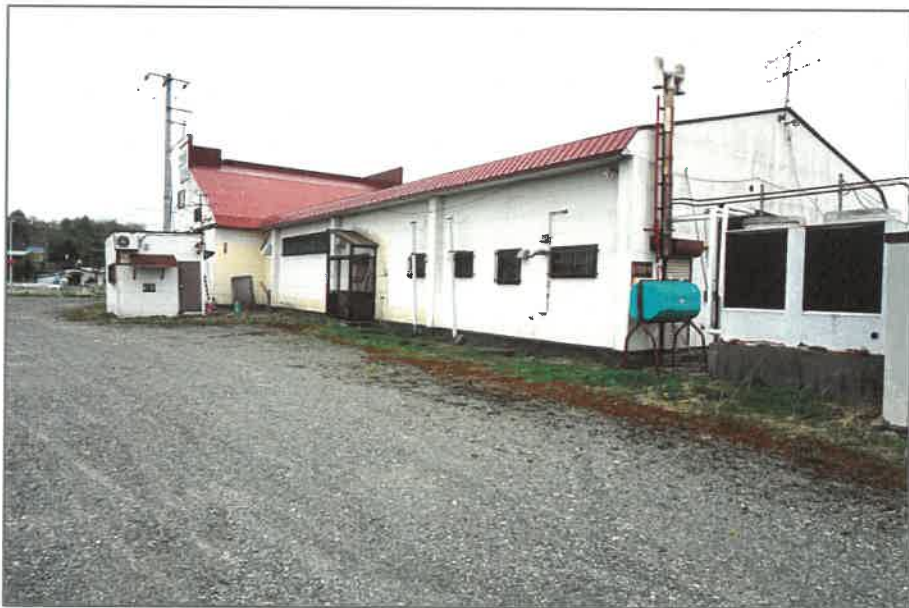
②

- 1 本土地の境界標等は、確認できなかった。簡易計測及び周囲の概況等から、おおむね公図どおりと推測されるものの、本土地の範囲等の確定には専門家による測量を要する（土地建物位置関係図参照）。
- 2 本土地は、おおむね平坦地であり、各隣地とはほぼ等高に接面している（土地建物位置関係図及び写真参照）。
- 3 本土地から道道（舞鶴追分線）に至るため、本土地の東側の水路上に設置された取付道路を進入路としている（土地建物位置関係図及び写真⑫参照）。
- 4 本土地の北東側の一部は、アスファルト舗装されている（土地建物位置関係図及び写真①参照）。
- 5 本土地上に、北海道電力ネットワーク株式会社所有の電柱1本が存在する（土地建物位置関係図及び写真②③参照）。同社の回答によれば、地代については、無償となっている。  
なお、同電柱の位置関係については、正確には測量を要する。

- (6) 地下1階については、解錠技術者等に協力を得て、床の蓋の取り外し等を試みたが、蓋を外すことはできなかった。目視での確認ができなかったため、関係人の陳述を参考に、公簿上の記載とした（建物間取図及び写真⑲参照）。
- 2 本建物の北側に、風除室（約1.62平方メートル）が設置されている（建物間取図及び写真②参照）。  
なお、本建物の南側に設置されていた風除室は倒壊しており、窓枠部分や窓ガラス等が散乱していた（土地建物位置関係図及び写真②参照）。

- 3 本建物北側の風除室及び1階北東側のガラス部分に破損が見られた（建物間取図及び写真⑳参照）。
- 4 本建物の外壁は、塗装の剥がれなどの劣化が目立つ状況であった（土地建物位置関係図及び写真⑲参照）。
- 5 本建物の周囲に所有者所有の次の仮設物件等が存在する（土地建物位置関係図及び写真②～⑤参照）。  
なお、これらの一部は隣地（3番1）にはみ出していることから、買受人は、隣地（3番1）所有者から撤去等を求められる可能性があることに注意を要する。

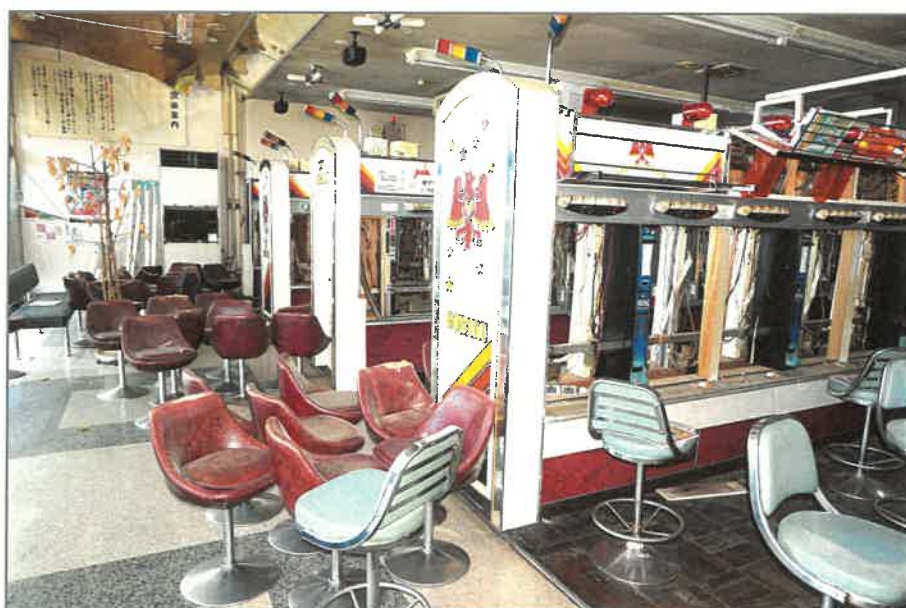
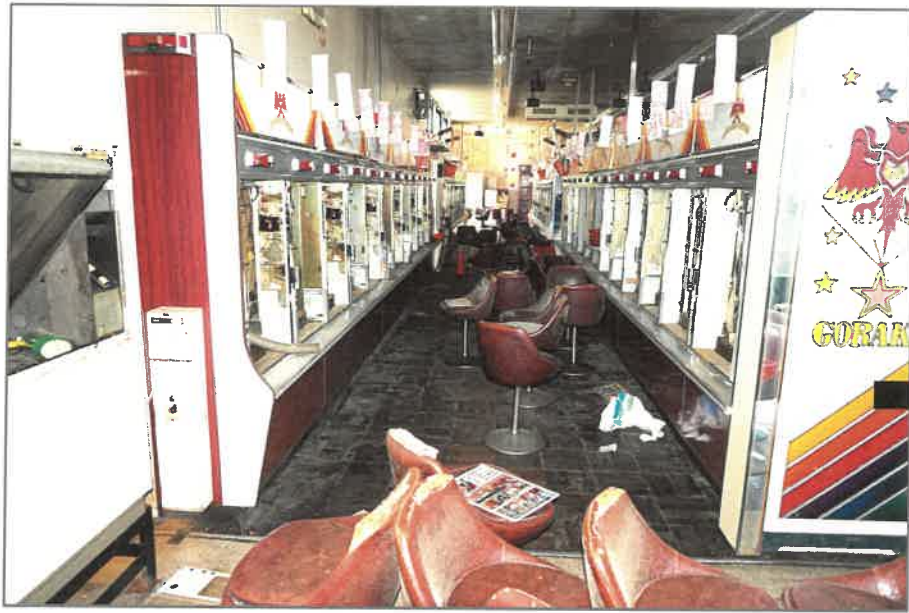
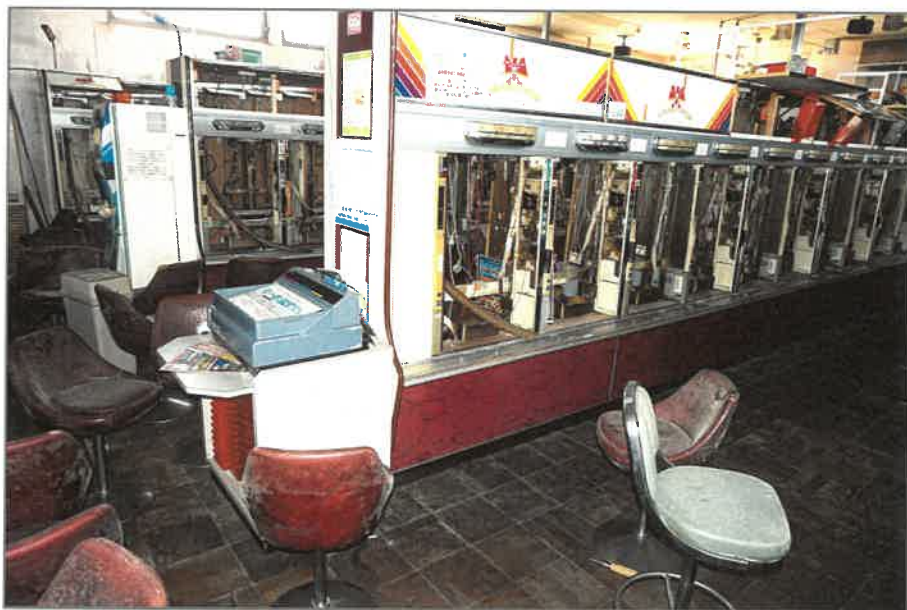
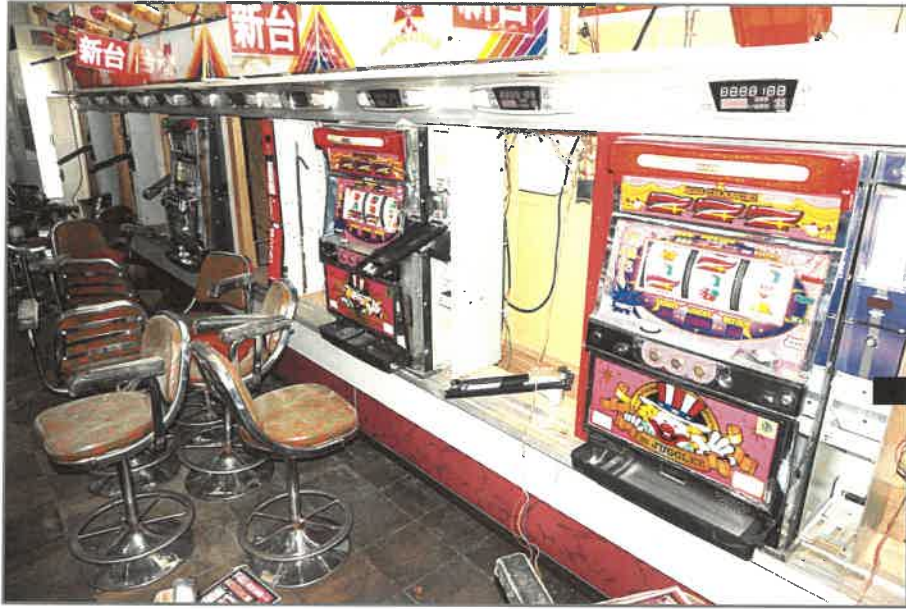
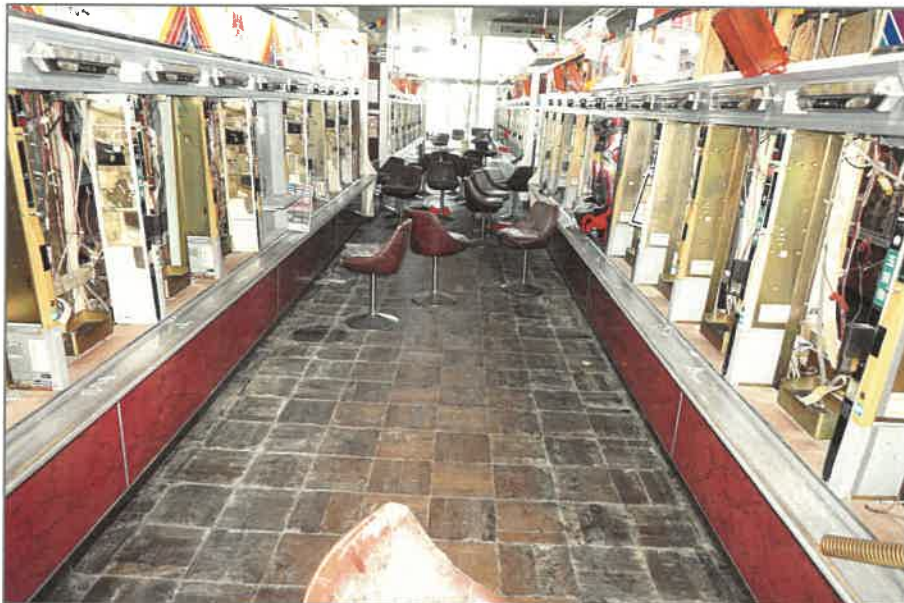
⑥ホール

- 1 本建物内部の状況については、次のとおりであった。
  - (1) 1階ホール部分の「島」の遊技台は、スロット台を除き、おおむね取り外されていたが、椅子、計数機、両替機その他の機械・設備等が大量に残置されている（建物間取図及び写真⑥～⑩参照）。
  - (2) 1階西側の事務室、和室1～和室3の部分には、債務者で使用していた机、棚、OA機器などの什器・備品その他の動産類が大量に残置されている（建物間取図及び写真⑫参照）。  
なお、これらの中には、一部所有者所有の動産と思われるピアノなどが混在していたことから、この部分の占有については、事務室部分も含め、債務者と本建物所有者の共同占有と判断した。

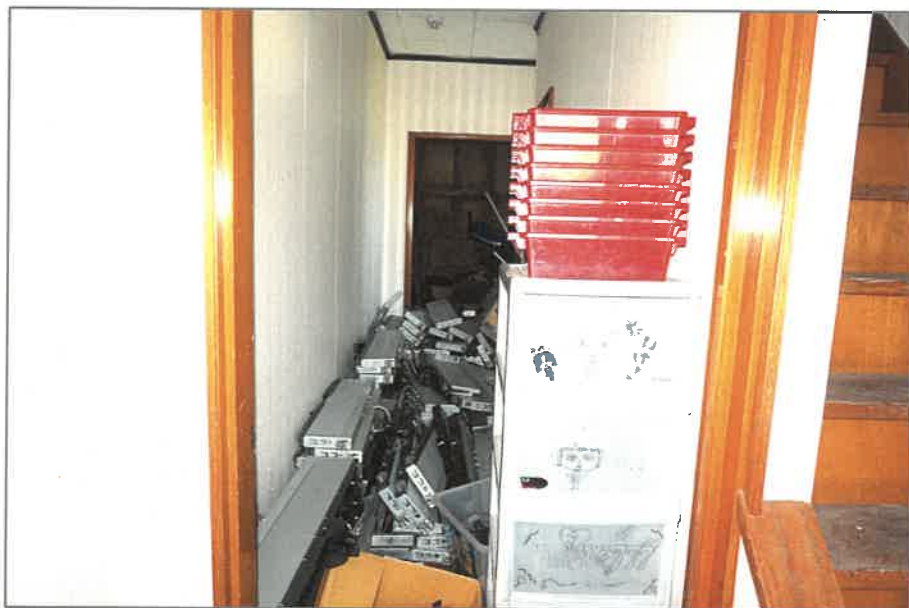
⑭ 1階廊下

- (3) 1階北東側の廊下部分は、取り外されたユニット等が大量に残置されており、通行が困難な状況であった（建物間取図及び写真⑭参照）。
  - (4) 2階の各室・廊下には、家具などの動産類が残置されていた（建物間取図及び写真⑮～⑰参照）。
  - (5) 2階各室の壁や押入内部に、雨漏り（すが漏り）の痕跡が見られた（建物間取図及び写真⑱参照）。

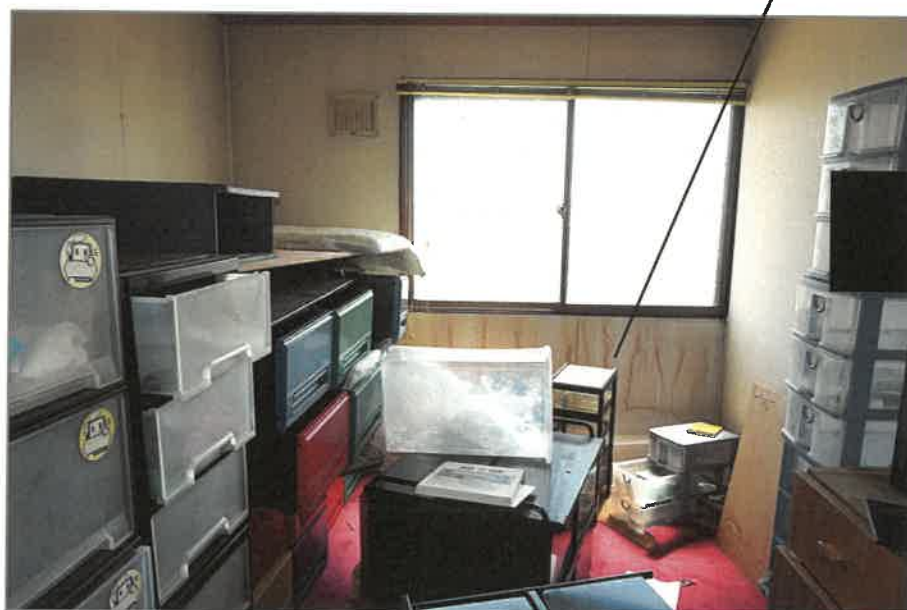
⑯和室4

雨漏り等の痕跡

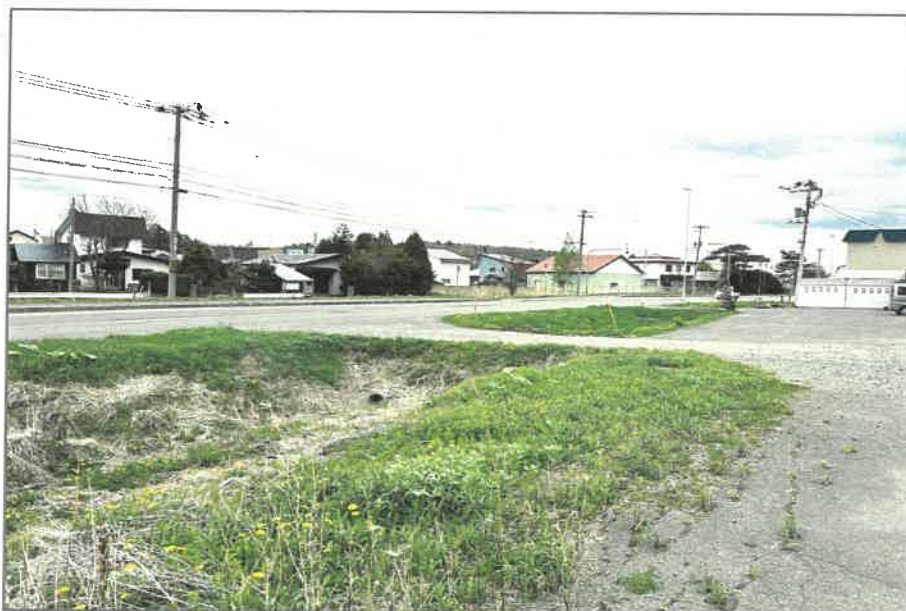
②①本土地への進入路

位置・交通	JR室蘭本線・石勝線「追分」駅の南東方・道路距離約700m 最寄バス停「花若入口」の北方・道路距離約350m (別添位置図参照)	
付近の状況	住宅、店舗、事業所が混在する地域。利便性、環境等は普通程度の地域である。	
主な公法上の規制等 (道路の幅員等の個別的な規制を考慮しない一般的な規制)	都市計画区分 用途地域 建ぺい率 容積率 防火規制 その他の規制	都市計画区域外 — — — — — 景観計画区域
画地条件	<ul style="list-style-type: none"> <li>・地積992.98㎡</li> <li>・間口側の辺長約22.2m、最大奥行約45.5mのほぼ長方形の中間画地。画地内は概ね平坦。</li> <li>・宅地面は、隣接地とほぼ等高で隣接する。</li> <li>・土地の北東側の一部がアスファルト舗装されている。</li> <li>・物件1上に、北海道電力ネットワーク株式会社の電柱1本がある。なお、同電柱の位置関係については、正確には測量を要する。</li> </ul>	
接面道路の状況	<p>下記の道路にほぼ等高で接面する。</p> <ul style="list-style-type: none"> <li>・北東側幅員約10m舗装道道（建築基準法第42条1項1号該当）</li> </ul> <p>なお、接面道路との間に水路が介在するため、道路との出入りは、水路上に設置された取付道路を進入路としている。また、物件1と取付道路が接する間口は2m程度と狭い。</p>	
土地の利用状況等	物件2の建物の敷地として利用されている。	
供給処理施設	上水道 ガス配管 下水道	あり なし なし

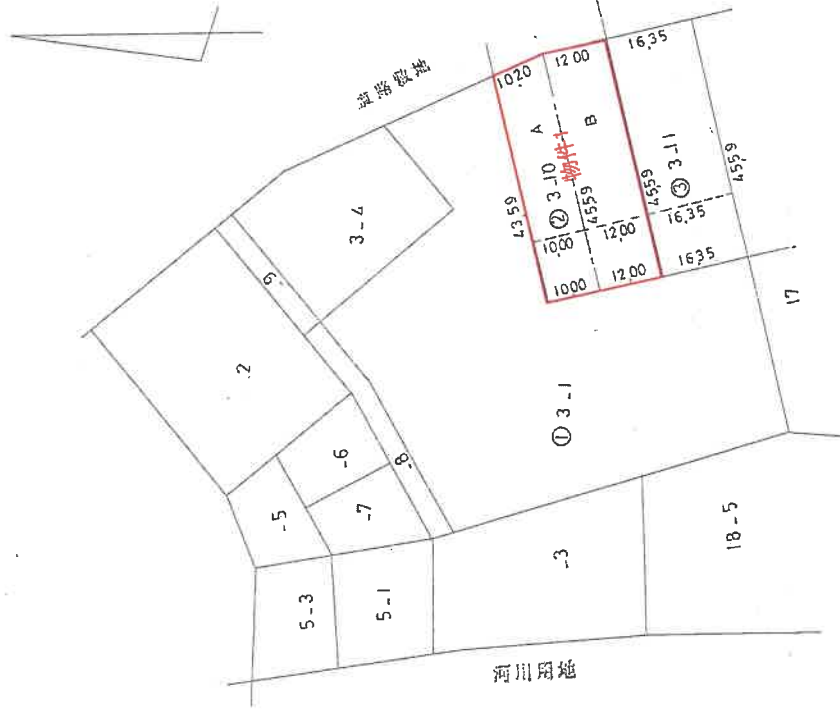
地積測量図

① 3-1	5283,19735 - 1738,3765	3544,82085
② 10	A (43,59 × 4,559) × 1000 ÷ 2	445,9000
	B 4,559 × 12,00	547,0800
	計	992,9800
③ 11	4,559 × 16,35	745,3965
		合計
