## 期 間 入 札 の 公 告

1 所 在 札幌市南区南沢六条三丁目

## 現況調査報告書

## 評 價 書

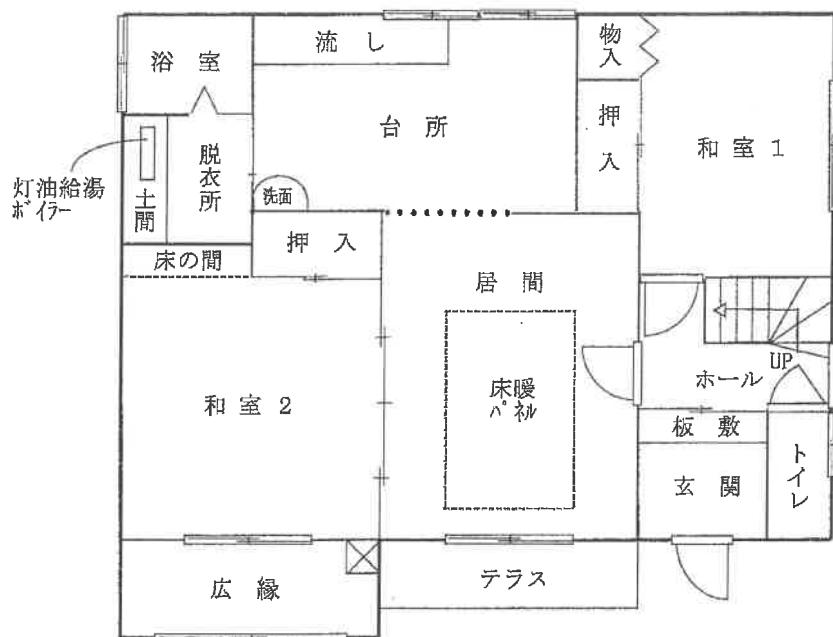
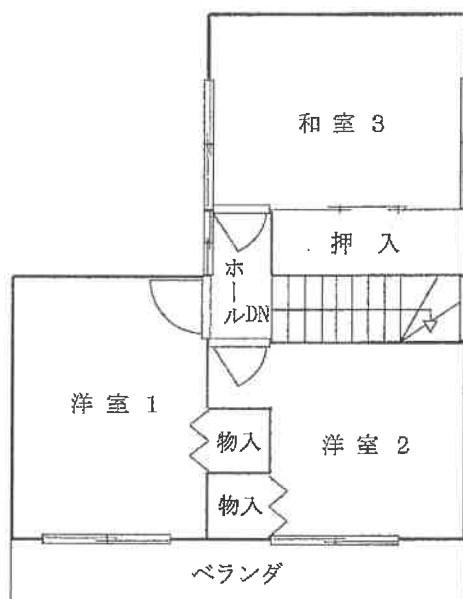
# 建物間取図

- 1 物件2の建物の暖房設備は、床暖房機能を有する灯油を燃料とするストーブによるが、Aによると、同ストーブは壊れており、使用することできないとのことである。
- 2 物件2の建物の給湯設備は、灯油を燃料とする給湯用ボイラーによるが、Aによると、同ボイラーも壊れており、使用することができないとのことである。
- 3 物件の建物の調理設備は、LPガスを燃料とするガステーブルによる。
- 4 物件2の建物の和室2の南西側には、広縁（約4.9平方メートル）が増築されている。
- 5 物件2の建物の居間の東側のドアに歪みがあり、同ドアの開閉に難がある。
- 6 物件2の建物の台所の床面の一部にたわみがある。
- 7 物件2の附属建物である車庫のシャッター部分の一部が腐食しており、歪みも見られる。
- 8 物件2の建物の北東側には、A及びBが共有すると思われるスチール製仮設物置1（約8.1平方メートル）及びスチール製仮設物置2（約3.52平方メートル）がそれぞれ建っているが、スチール製仮設物置1の出入口の引き戸のガラスが破損しており、スチール製仮設物置2の出入口の引き戸にも歪みがある。
- 9 Aによると、平成26年以前に、物件2の建物内で小型犬1匹を飼育していたことがあるとのことである。
- 10 物件2の建物は、汚損及び摩耗が目立つ状況にある。
- 11 物件2の建物は、債務者であるAがその共有持分2分の1を、同人の妹であるBが売却対象外共有持分2分の1を、それぞれ有しているが、AとBが兄妹であることもあって、同建物の利用に関して特に取り決め等はないとのことである。

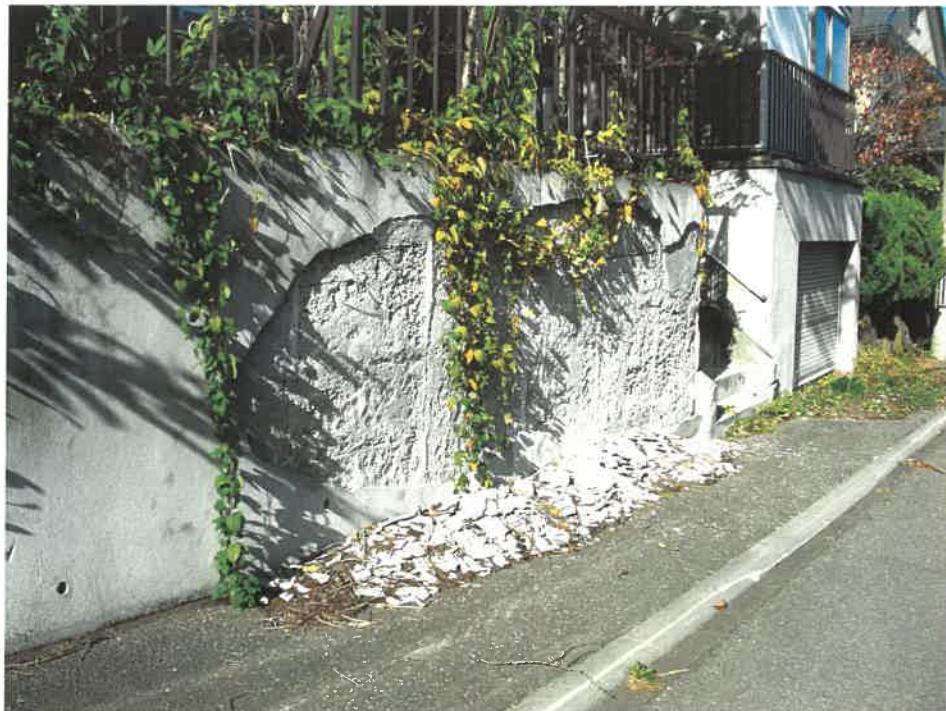
## 市道との境界線付近の擁壁の 損傷状況

- 1 物件1の土地の境界標等については、北側の境界標等を除く三隅の境界標等を確認することができた。確認することができた境界標等及び法務局備付けの地図に準ずる図面の写し等を参考にして、現地での計測により、その範囲及び位置関係を特定したものである。  
ただし、正確な地積、形状及び位置関係を把握するには、専門家による調査を要する。
- 2 物件1の土地は、東側から南側にかけてある市道に、約2メートルから約1.6メートル程度高位で接しており、北東側の隣接地（地番 1812番240）とは、約1.7メートル程度高位で接している。  
また、物件1の土地は、北西側の隣接地（地番 1812番239）とは、約0.5メートル程度低位で、南西側の隣接地とは、約0.7メートル程度低位で接している。  
なお、画地面についても、高低差が見られる土地である。
- 3 物件1の土地の東側から南側の境界線付近には、鉄筋コンクリート造りの擁壁が設置されているが、平成30年に発生した北海道胆振東部地震により、その表層部分が剥離し、内部の鉄筋が見えるような状態でなっている箇所がある。  
なお、この擁壁の上部には、鉄製のフェンスが設置されている。
- 4 物件1の土地の南西側にある樹木の枝の一部が同地の東側から南側にある市道に越境していると思われるが、具体的な状況については、専門家による調査を要する。
- 5 物件1の土地は、物件2の建物の敷地として利用されている。
- 6 物件1の土地は、債務者であるAがその共有持分2分の1を、同人の妹であるBが売却対象外共有持分2分の1を、それぞれ有しているが、AとBが兄妹であることもあって、同地の利用に関して特に取り決め等はないとのことである。

イ 個別格差：コンクリート擁壁損傷-12%、画地内高低差-3%、計-15%。

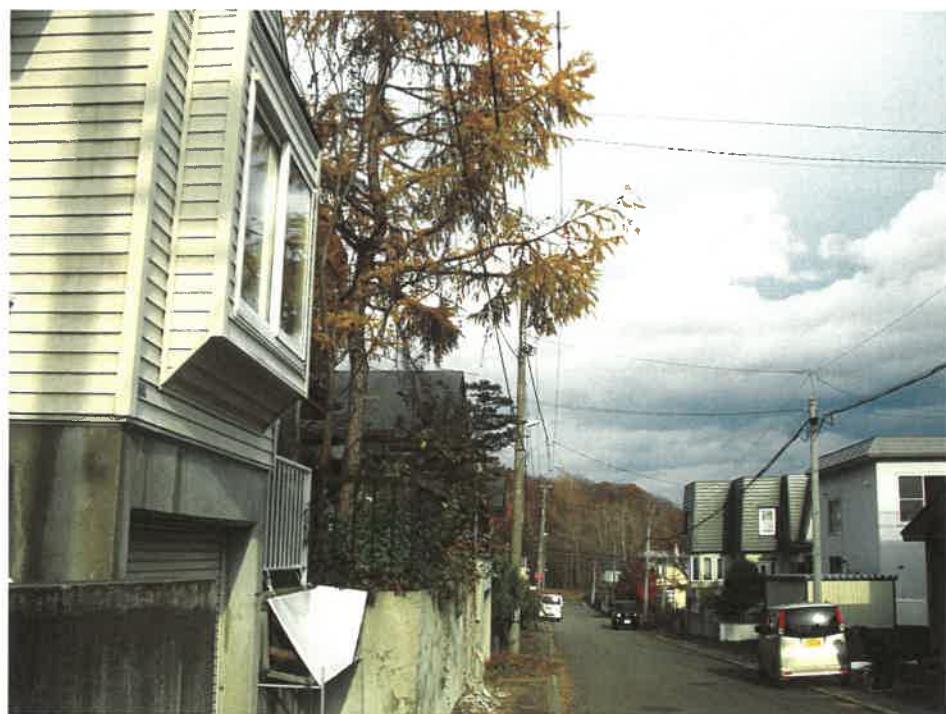
## 物件1の土地上の樹木の枝の 越境状況

位 置 ・ 交 通	地下鉄南北線「真駒内」駅の西方・道路距離約5.9km、最寄交通機関たるじょうてつバス「南沢4条3丁目」停留所の北西方・道路距離約550mに位置している。 (別添「位置図」参照)	
付 近 の 状 況	周辺は山裾の丘陵地に形成された戸建住宅を主とした一般住宅地域である。	
主な公法上の規制等 (道路の幅員等の個別的な規制を考慮しない一般的な規制)	<p>都市計画区分 用 途 地 域 建 ぺ い 率 容 積 率 防 火 規 制 その他の規制</p> <p>市街化区域 第1種低層住居専用地域 50% 80% なし 北側斜線高度地区、宅地造成工事規制区域、戸建住環境保全地区、景観計画区域、緑保全創出地域(居住系市街地)</p>	
画 地 条 件	<p>規 模：185.12m<sup>2</sup> 形 状：長方形 地 势：概ね平坦(但し、画地内高低差あり)</p>	
接面道路の状況	<p>以下の街路に接面した中間画地である。 南東側：約8mの舗装市道(建築基準法第42条1項1号該当)</p>	
土地の利用状況等	物件2の建物敷地として利用されている(別添・建物配置図のとおり)。	
供給処理施設	<p>上 水 道：あり ガス配管：なし 下 水 道：あり</p>	
特 記 事 項	<ul style="list-style-type: none"> <li>・対象土地については、現地調査及び土地・建物登記簿等による過去の履歴調査の結果、土壤汚染の可能性は確認できなかった。但し、評価人としての調査は限界があるため、詳細については専門家による調査を要するものである。</li> <li>・本件土地の南東部のコンクリート擁壁の表層一部が剥離して崩落しており、内部の鉄筋が見える状態にある。なお、剥離は平成30年に発生した北海道胆振東部地震によるものであるとのことである。</li> <li>・本件土地の附属建物立地部を除く部分は接面道路より約1.6～2mほど高く、画地内高低差がある。</li> <li>・南西側にある樹木の枝の一部が接面市道に越境していると思われるが、正確には専門家の調査を要する。</li> </ul>

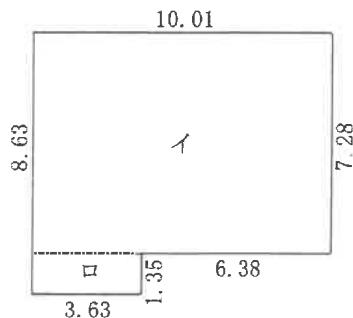
# 建物平面図

$$\text{イ} \quad 7.28 \times 10.01 = 72.8728$$

## 増築部分

$$\text{口} \quad 1.35 \times 3.63 = 4.9005$$

$$\text{合計} \quad 77.7733$$

現況床面積 約 77.77 m<sup>2</sup>
