期間入札の公告

1 所 在 苫小牧市沼ノ端中央一丁目

現況調査報告書

評価書

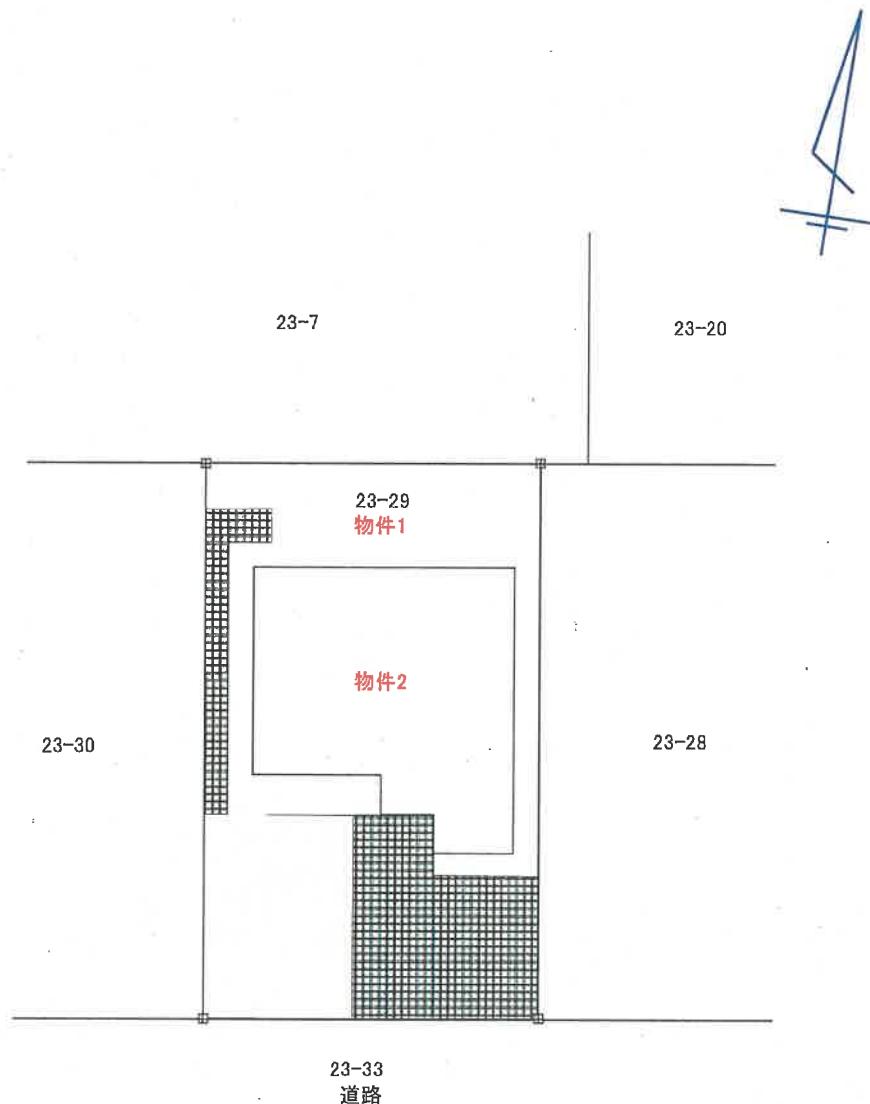
土地建物位置関係図

- 1 境界標が、本件土地の4箇所に存在している（土地建物位置関係図参照）。これらの境界標を基準に、公図等を参考にして、現地での計測により、その範囲及び位置関係を特定した。ただし、正確な地積、形状及び位置関係を把握するには専門家の調査を要する。
- 2 本件土地は、南側において、市道と接している（土地建物位置関係図参照）。
- 3 本件土地は、上記市道及び各隣接地とは等高に接している。なお、画地内は平坦である。
- 4 本件土地にインターロッキングが施工されている（土地建物位置関係図参照）。
- 5 本件土地にアスファルト舗装が施工されている（土地建物位置関係図参照）。

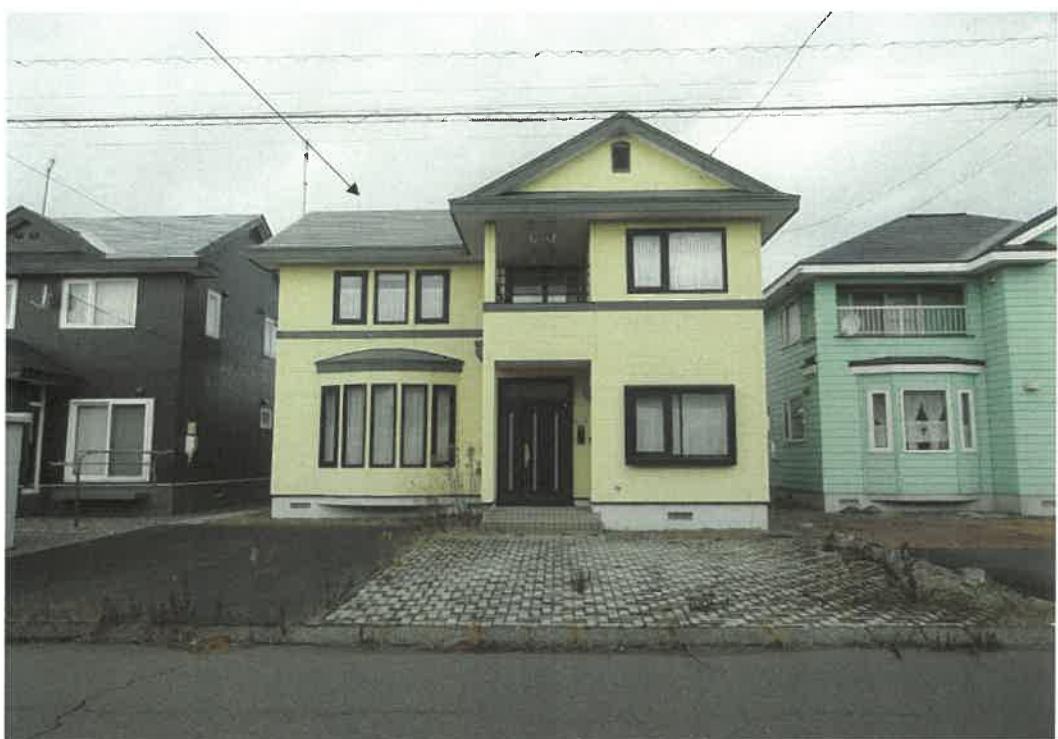
1 建物外観全景

- 1 本件建物は2階建て戸建住宅である（平成10年3月築）。
- 2 本件建物の外部について、
 - (1) 外壁が一部剥離している。
 - (2) 外壁が各所で汚損している。
- 3 本件建物の内部について、
 - (1) 1階和室床の間の壁紙が汚損している。
 - (2) 1階和室押入の襖が汚損している。
 - (3) 台所の勝手口及びその付近が汚損している。
 - (4) 各室角付近の壁紙が汚損している。
 - (5) 各室の壁に亀裂が存在する。
 - (6) 各室の窓下部分が汚損、損傷している。
 - (7) 1階和室居間側襖の開閉に不具合が存在する。
 - (8) 浴室の蛇口が取り外されている。
- 4 室内にソファー、テーブル、タンス、ピアノ、学習机及びベット等の動産類が残置されている。
- 5 上下水道、電気、ボイラ等の設備は、確認できないため、その稼働の可否は不明である。

区分	主である建物
建築時期及び経済的残存耐用年数	建築年月日(登記記載) 平成10年3月16日新築 経過年数 27年 経済的残存耐用年数 5年
仕様	構造:木造 屋根:長尺カラートタン 外壁:サイディング 内壁:ビニールクロス等 天井:ビニールクロス、プリント合板等 床:フローリング、畳、クッションフロアー等 設備:電気、給排水設備 その他:灯油ボイラー(給湯用)、IHクッキングヒーター
床面積(現況)	増築:なし 床面積:第3目的物件記載のとおり
現況用途等	現況用途:居宅 間取り:5LDK(間取図参照)
品等	普通
保守管理の状態	普通
建物の利用状況	現況調査報告書記載のとおり
特記事項	<ol style="list-style-type: none"> 外壁の一部に剥離があるほか、各所に汚損がある。 床の間の壁紙及び和室押入の襖に汚損がある。 台所の勝手口及びその付近が汚損している。 各室の入隅付近の壁紙に汚損がある。<small>いりすみ</small> 各室の内壁に亀裂がある。 各室の窓下部分に汚損、損傷がある。 和室居間側の襖に開閉の不具合がある。 浴室の蛇口が取り外されている。 室内にソファー、テーブル、タンス、ピアノ、学習机及びベッド等の動産類が残置されている。 上下水道、電気、ボイラー等の設備については、動作確認ができず、使用可能かどうかは不明である。 本件建物は、建築確認申請及び工事完了検査は既済である。

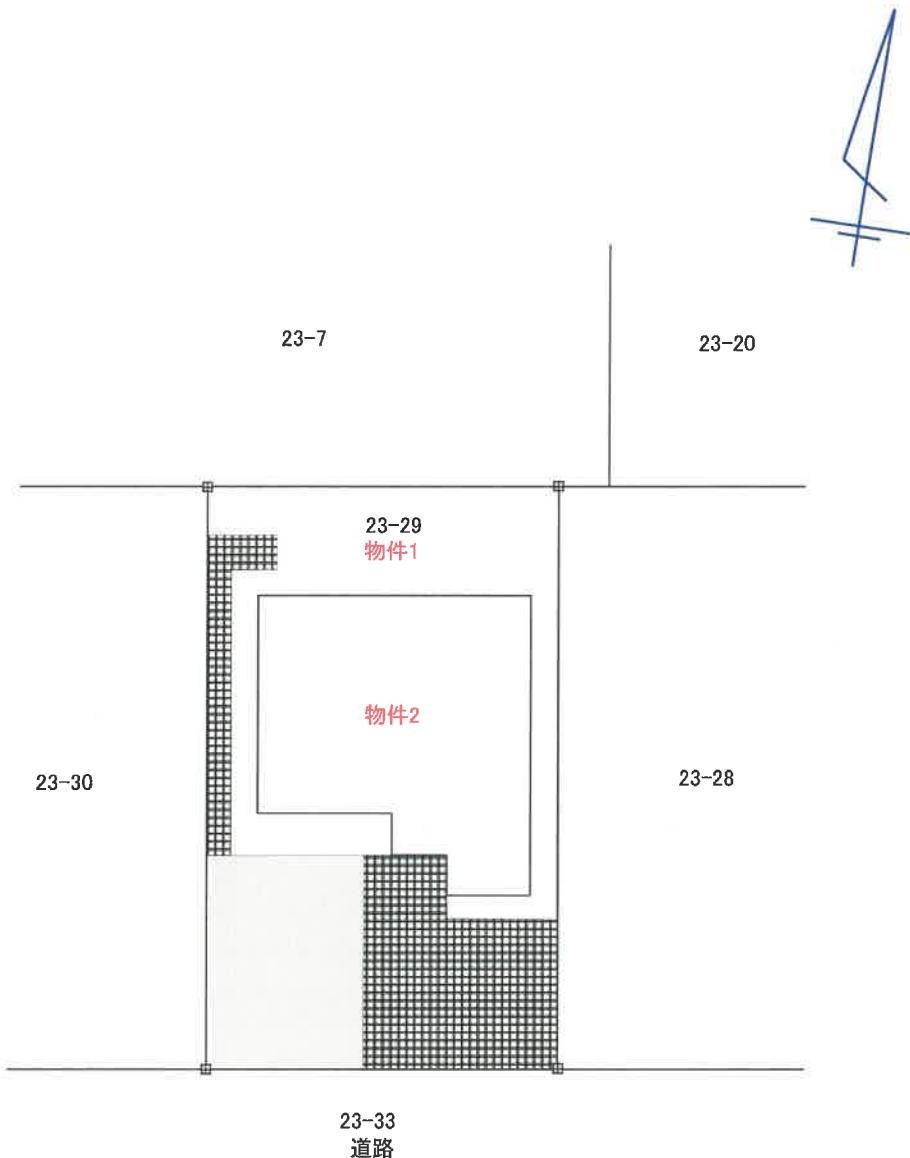
土地建物位置関係図

上水道	あり	ガス配管	なし	下水道	あり
上水道	あり							
ガス配管	なし							
下水道	あり							
特記事項	<ol style="list-style-type: none"> 1. 対象土地については、現地調査及び土地・建物登記簿による過去の履歴調査等の結果、土壤汚染の可能性は確認できなかった。但し、評価人としての調査は限界があるため、詳細については専門家による調査を要するものである。 2. 北海道教育委員会が公表している「北の遺跡案内」によると、対象土地は周知の埋蔵文化財包蔵地に指定されていない。 3. 境界標を4箇所確認した。
