## 期間入札の公 告

2 所 在 伊達市山下町 138番地8  
家屋 番号 138番8  
種 類 居宅  
構 造 木造亜鉛メッキ鋼板葺2階建  
床 面 積 1階 68.73平方メートル  
2階 26.49平方メートル

## 現況調査報告書

## 評価書

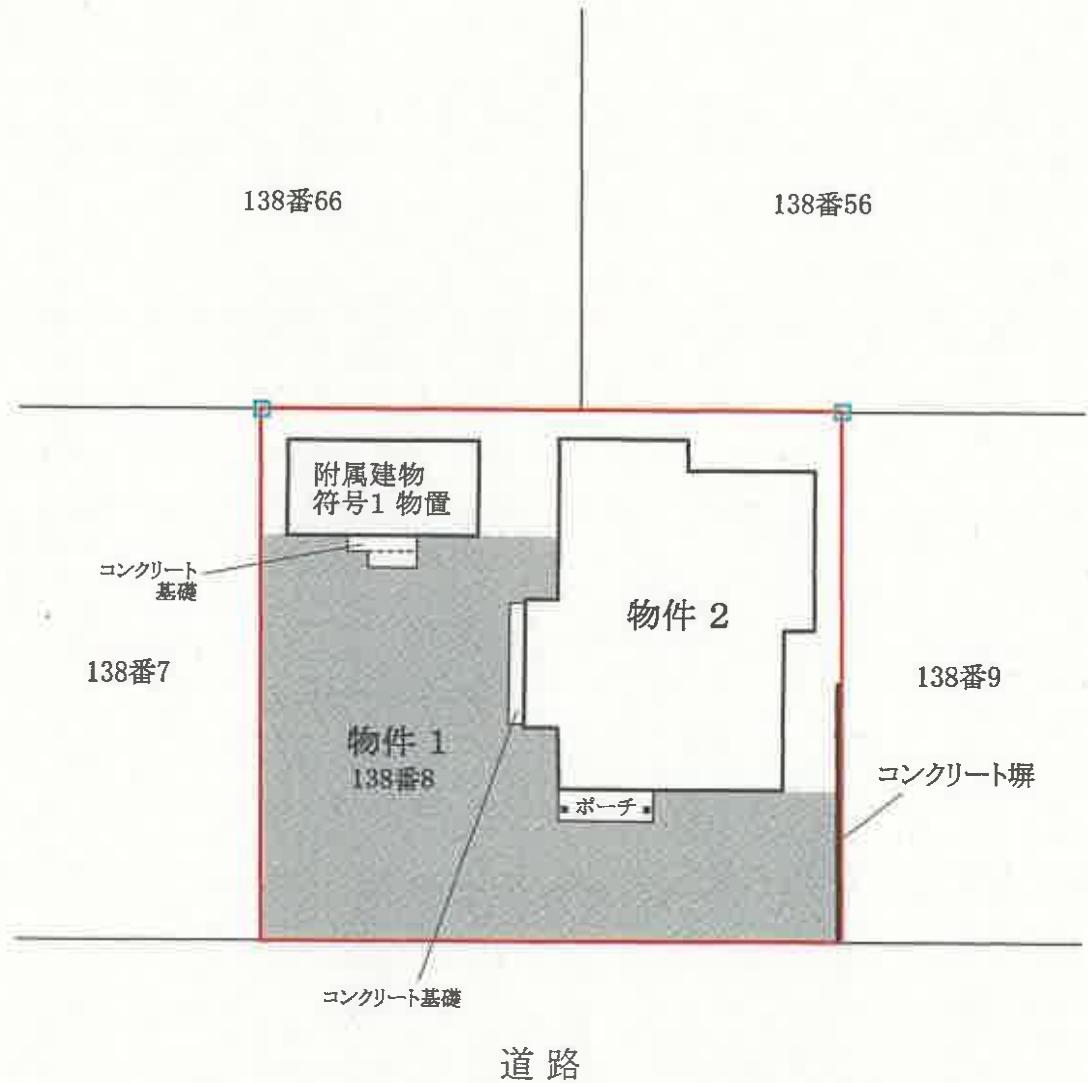
## 土地建物位置関係図

- 1 境界標は、2カ所に確認することができた。物件を特定するため公図等を参考にして、現地での計測により、その範囲及び位置関係を特定した。ただし、正確な地積、形状及び位置関係を把握するには専門家の調査を要する。
- 2 本件土地は、南東側において、市道から概ね等位で接面している。
- 3 本件土地北東側隣地（138番9）境界付近にコンクリート塀（高さ約0.4メートル）が敷設されている。（土地建物位置関係図参照）。
- 4 本件土地上に、所有者不明のナンバーがついていない軽自動車、タイヤ等が残置されていた。

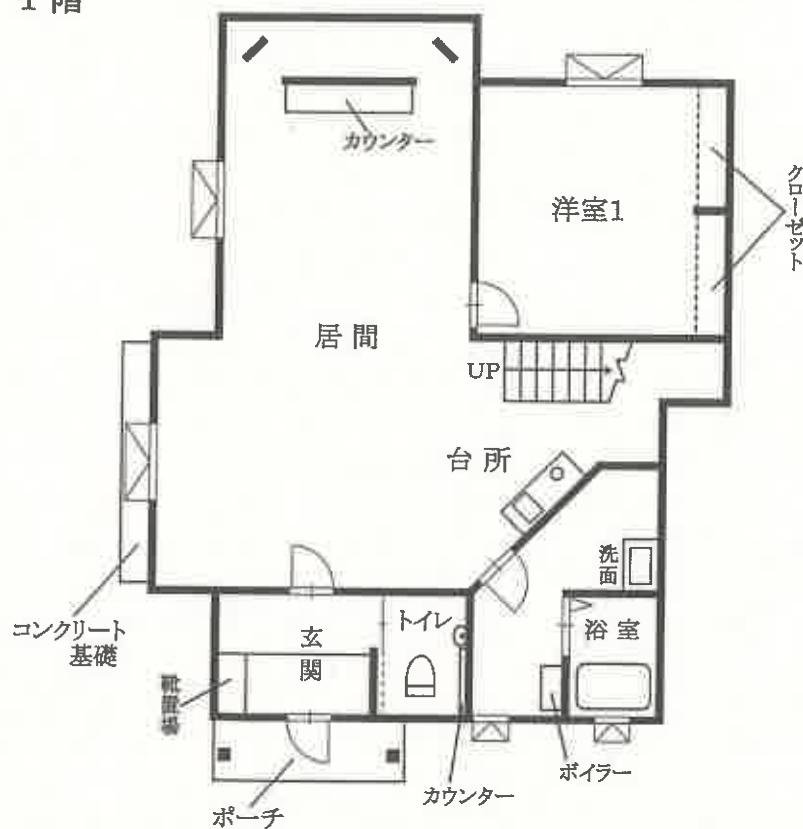
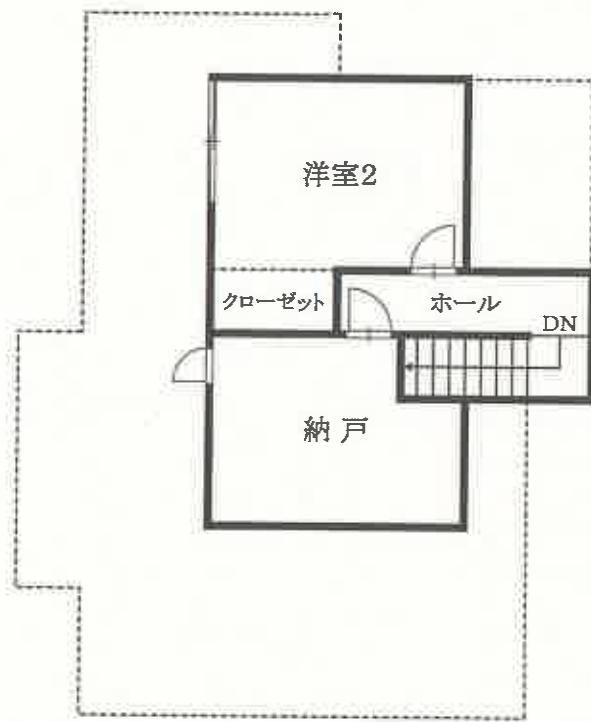
## 建物間取図

主である建物

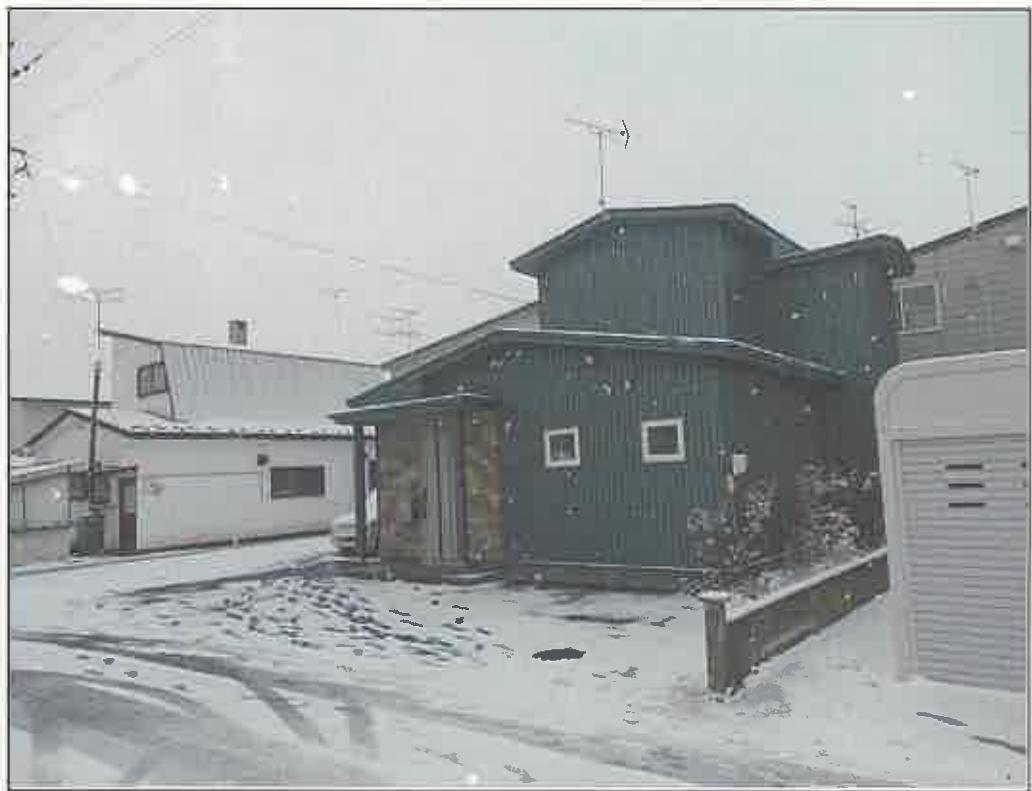
## 1 外観

- 1 本件建物の暖房については、灯油式ストーブが設置されており、給湯については、灯油式給湯ボイラー、台所にはIHコンロが設置されている。稼働状況については不明である。
- 2 本件建物は経年相応の状態であり、内外装等のリフォームが行われていることから、建物全体的に綺麗な状態であった。特筆すべき汚損、損傷等については特に認められなかった。
- 3 本件建物内及び附属建物内には、大型家電、家具及び布団、仏壇、生活雑貨、衣類、書類等が残置されていた。
- 4 附属建物であるが、全体的にリフォームされており一見すると経年以上に綺麗に見えるものの、北西側外壁のみが施工されておらず、経年相応の劣化状態であった。

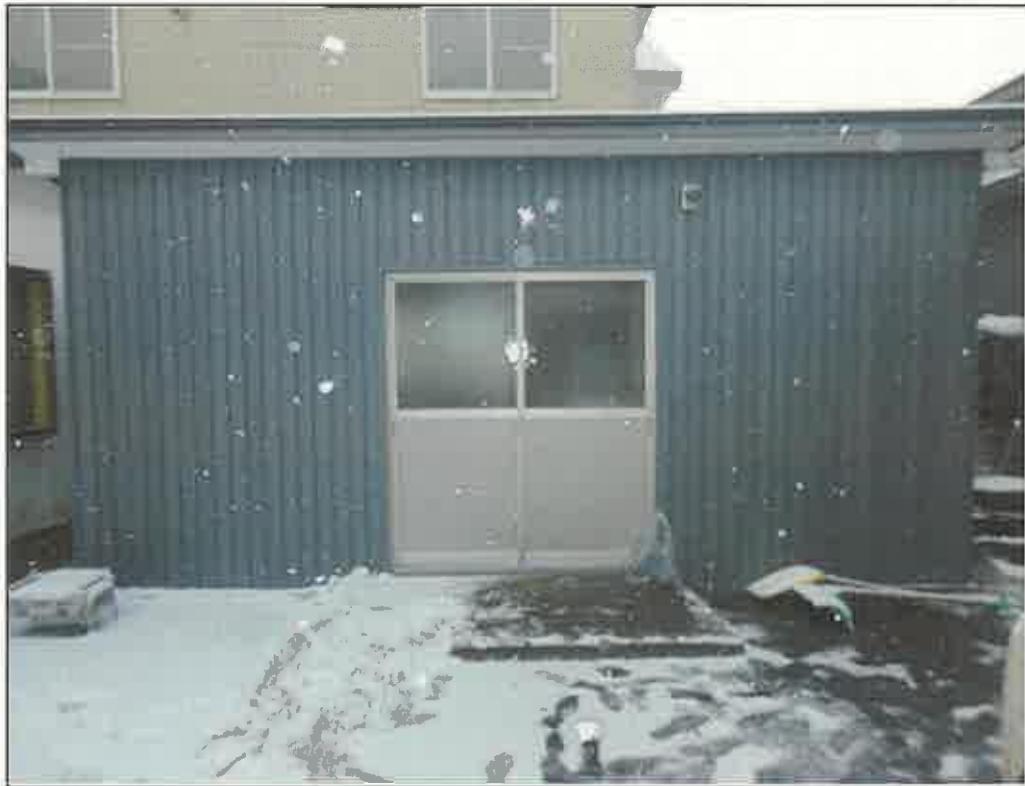
## 5 附属建物

その他：簡易な構造の建築物であり、外壁等の改修されている箇所が多くみられるが、北西側外壁の損耗が目立つ状態にあり、また固定資産課税台帳に未登録であるものと見込まれる。

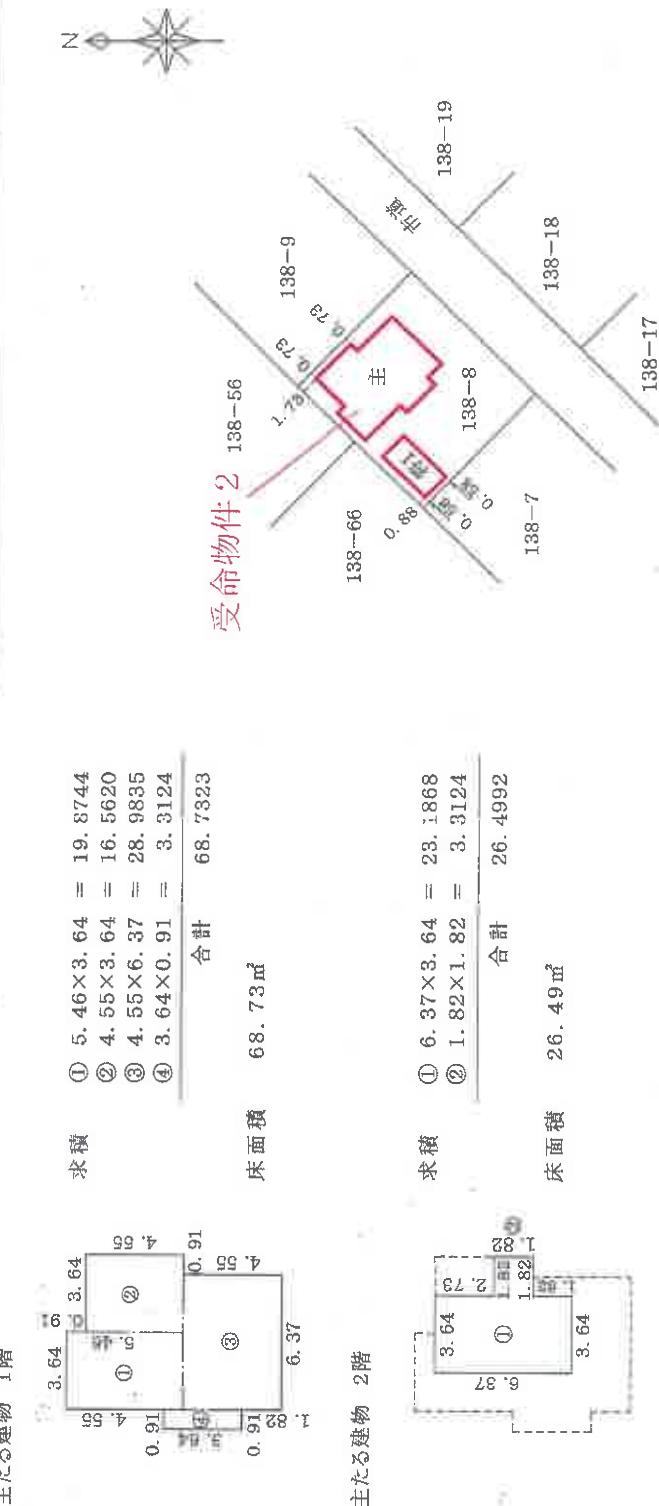
## 各階平面図

求積 2.73×5.46 = 14.9058  
床面積 14.90m<sup>2</sup>

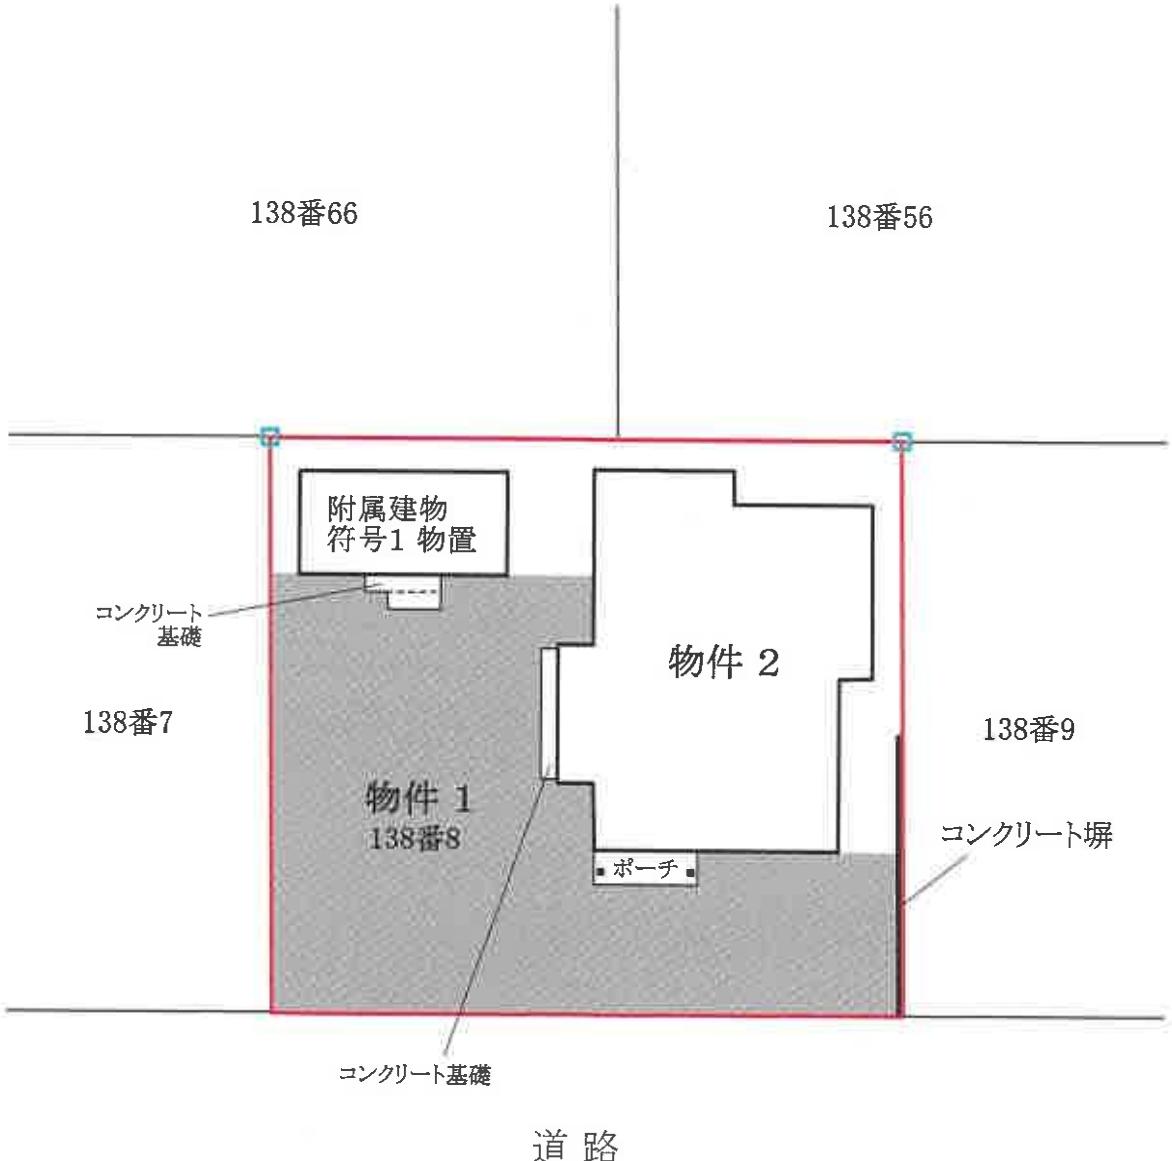
## 土地建物位置関係図

- ・対象土地については、現地調査・土地登記簿調査等の結果、土壤汚染の可能性は確認できなかった。但し、評価人としての調査は限界があるため、詳細については専門家による調査を要する。
- ・北海道教育委員会の公表資料等による調査の結果、対象土地は「周知の埋蔵文化財包蔵地」には該当していない。
- ・ハザードマップ等による調査の結果、対象土地は津波災害の水位及び浸水予想範囲3m以上～5m未満の区域（一部は1m以上～3m未満の区域）、洪水の想定浸水深0.5m未満の区域、並びに有珠山山頂噴火の場合の火碎サージに襲われる可能性のある区域等に該当する。
- ・境界標の確認が2箇所にとどまったため、地積及び建物の配置、隣地境界等については、現地で概測を行ったものであり、正確には専門家による測量等を要する。
- ・定着物として、北東側の隣地境界付近に高さ約0.4mのコンクリート塀、並びに物件2（主である建物）の南東側及び南西側にアスファルト舗装が敷設されている。
- ・画地内に軽自動車が1台、及びタイヤが残置している。

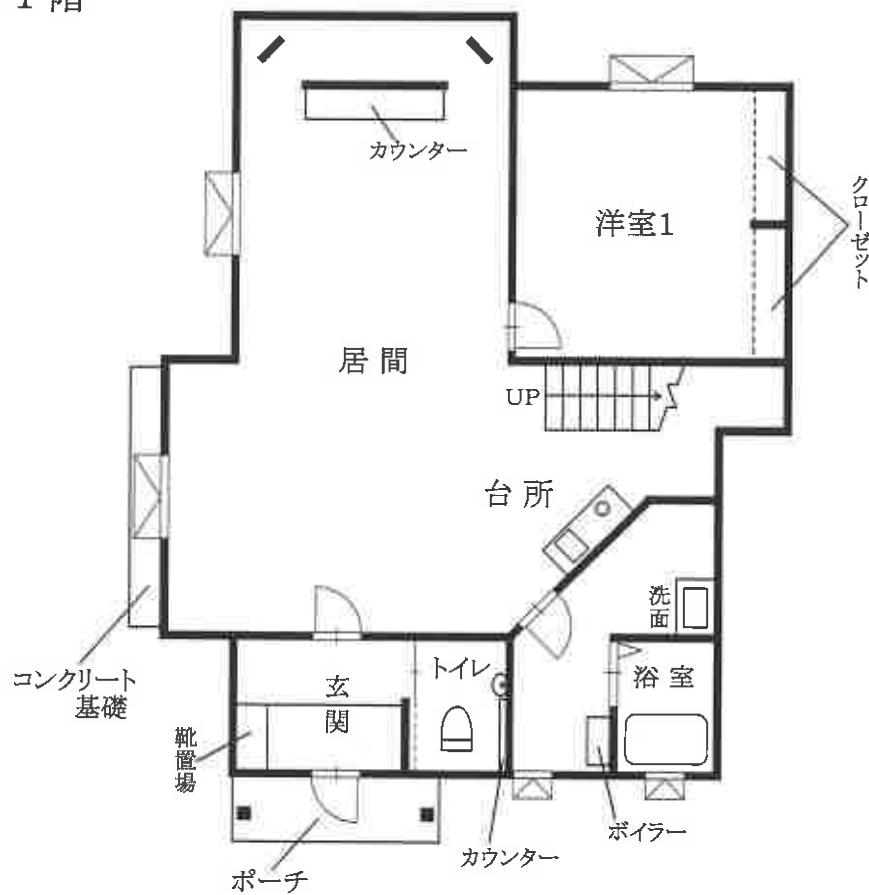
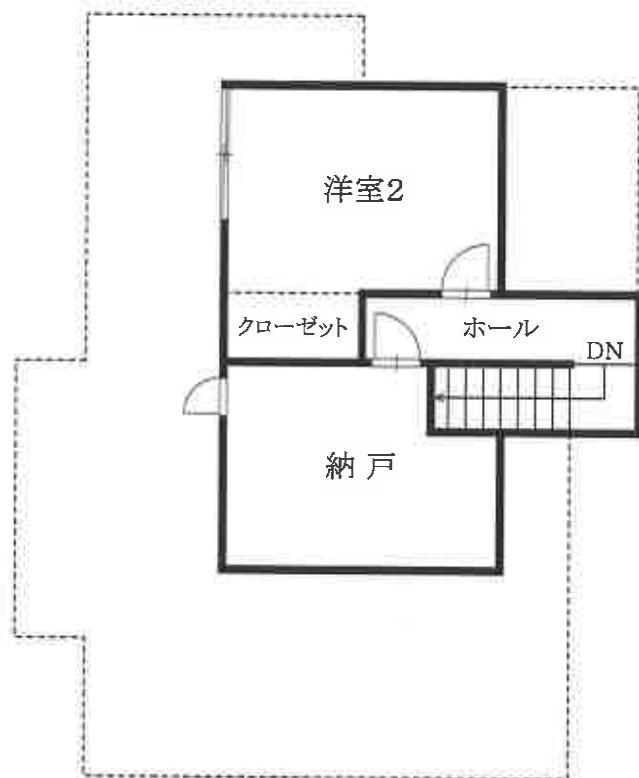
# 建物間取図

区分	主である建物
建築時期及び経済的残存耐用年数	建築年月日（登記記載） 昭和44年2月10日新築、昭和51年月日不詳増築 経過年数 約56年 経済的残存耐用年数 特記事項参照
仕様	構造：木造 屋根：カラートタン 外壁：角波サイディング張り 内壁：ビニールクロス、ボード張り等 天井：ビニールクロス、ボード張り等 床：フローリング等 設備：電気設備、給排水・衛生設備、給湯ボイラー、IHコンロ等 その他：特になし
床面積（現況）	前記「第3 目的物件」欄記載のとおり
現況用途等	現況用途：居宅 間取り：2LDK+納戸等（別添建物間取図参照）
品等	普通程度
保守管理の状態	全体的にリフォームが行われており、特段の大きな損傷は見受けられないが、空き家の状態で放置されている現況を踏まえて、保守管理の状態はやや劣るものと判断した。
建物の利用状況	現況調査報告書参照
