## 期 間 入 札 の 公 告

令和6年(ケ)第92号  
令和6年11月 8日受理  
令和7年 2月18日提出

## 現況調査報告書

## 評 価 書

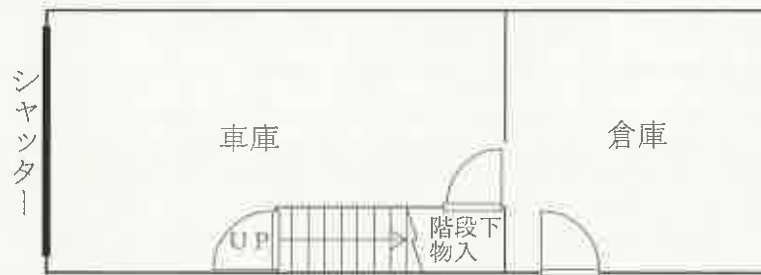
# 間 取 図

| 現況用途等 | 階 層         ：地下１階付２階建<br>現況用途      ：居宅、車庫、倉庫<br>間 取 り      ：地下１階：車庫、倉庫<br>１、２階：４ＬＤＫ（附属資料「間取図」参照） |

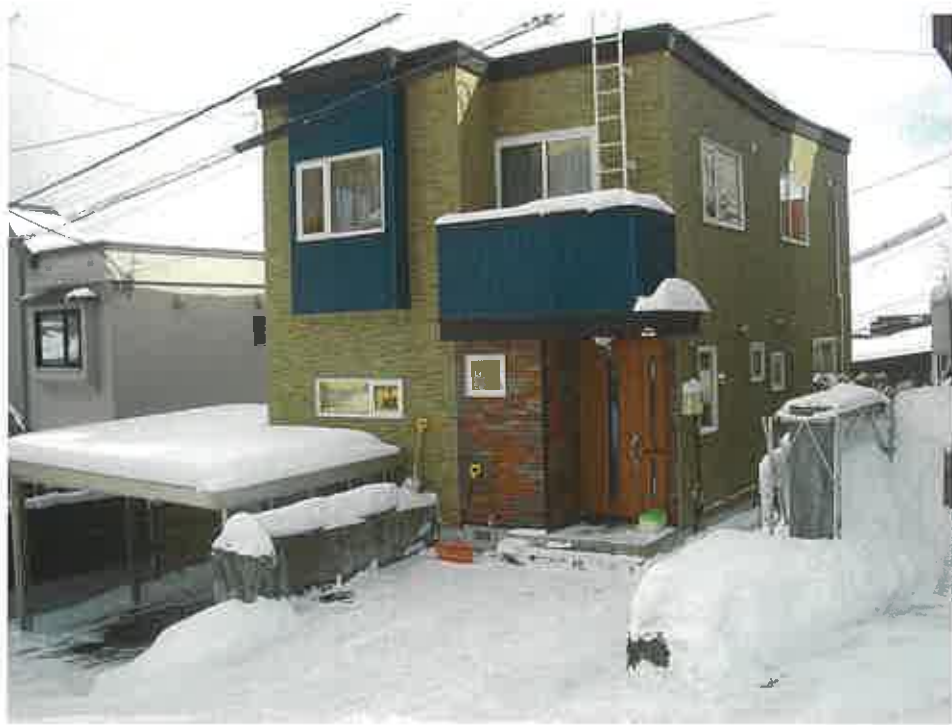
1

- 7 物件4の建物の内壁には、複数の箇所に壁紙の亀裂が見られる。
- 8 Aによると、物件4の建物では、平成29年にAが入居した当時から室内で小型犬1匹を飼育しているとのことである。
- 9 物件4の建物は、平成24年の増築の際に、同建物の外部及び内部をリフォームしているようであるが、全体的に経年相当の汚損及び摩耗が見られる。

建物外観

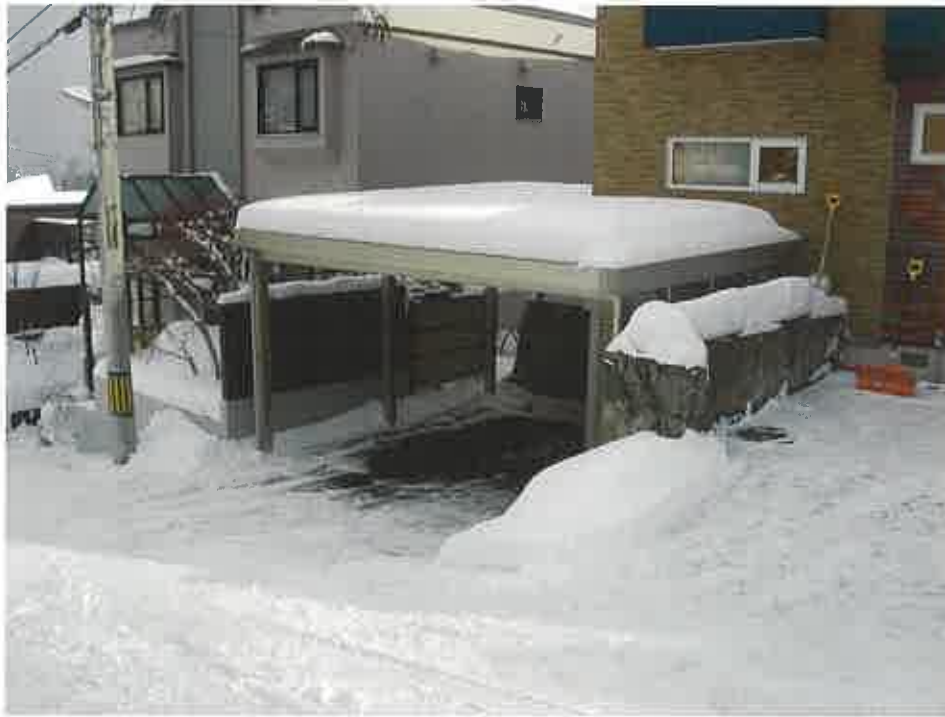
- 4 物件2の西側には、カーポート（約21.5平方メートル）が設置されている。
- 5 物件1ないし同3の各土地は、一体となって、物件4の建物の敷地として利用されている。

## カーポートの状況

| 特記事項 | <ul style="list-style-type: none"> <li>境界標については、積雪のため確認できなかったが、地図に準ずる図面写等の確認資料と現況を計測した結果を照合して概ね一致を確認した。ただし、正確な地積、形状、位置関係を把握するには専門家の測量を要する。</li> <li>土壌汚染については、土地閉鎖登記簿等による過去の履歴調査等の結果、土壌汚染の可能性は確認できなかった。なお、評価人としての調査は限界があるため、詳細については専門家による調査を要するものである。</li> <li>物件1及び2は、北側への下り傾斜地であることから、コンクリート造土留等があり、一部が市道に越境している可能性がある。</li> <li>物件2の西側にカーポート（約21.5㎡）等の外構があるが、現況及び経済的耐用年数から経済的価値はないと判断した。</li> </ul> | |

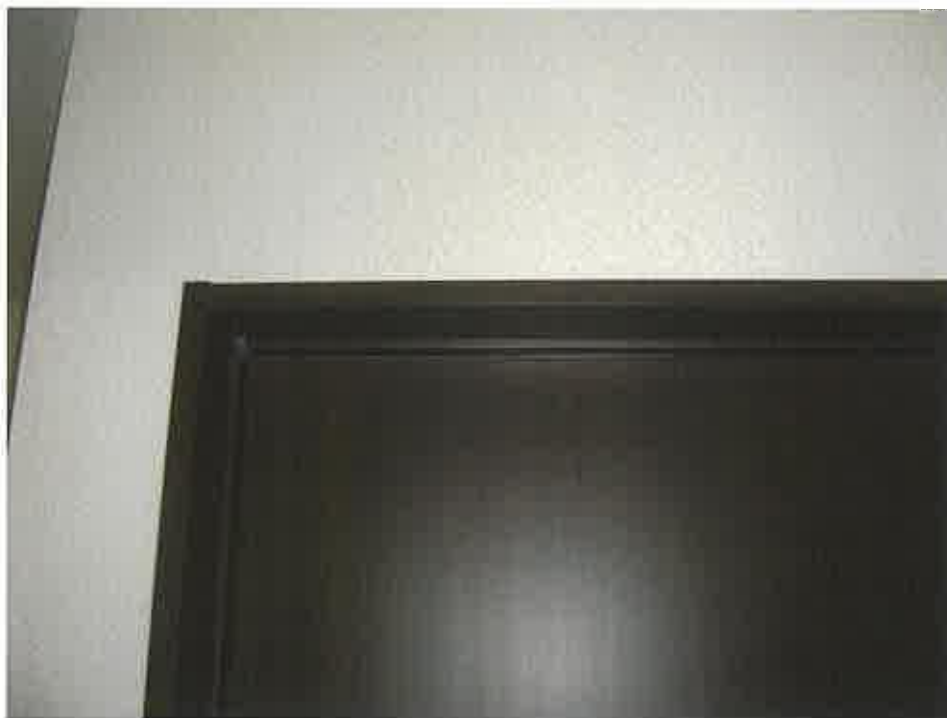
- 2 物件4の建物の北東側には、バルコニーがある。
- 3 物件4の建物の1階居間の北東にあるバルコニーに至る窓付近に雨漏りによると思われる壁紙の損傷が見られる。
- 4 Aによると、物件4の建物の1階居間から地下1階の車庫に至るドアの開閉に問題があり、空気圧によってひとりでに開閉してしまうことがあるとのことであるとのことである。
- 5 物件4の建物の2階洋室2のドアの建付けが悪く、ドアに隙間ができています。
- 6 物件4の建物の2階トイレの天井部分に穴が空いている。

## 2階洋室2のドアの状況

| 特 記 事 項 | <ul style="list-style-type: none"><li>・ 2 階トイレの天井部分に穴を開けてある。占有者の話によると雨漏り等の水が溜まるためそこにビニールシートを貼って処理しているとのことである。</li><li>・ 物件 4 の建物の北東側には、バルコニーがある。</li><li>・ 物件 4 の建物の 1 階居間の北東側にあるバルコニーに至る窓付近に雨漏りによる壁紙の損傷がある。</li><li>・ 2 階洋室 2 のドアの建付が悪く、ドアに隙間ができています。</li><li>・ 占有者の話によると、物件 4 の建物の 1 階居間から地下 1 階の車庫に至るドアの開閉に問題があり、空気圧によってひとりでに開閉してしまうことがあるとのことである。</li><li>・ 物件 4 の建物の内壁には、複数の箇所に壁紙の亀裂が見られる。</li></ul> |

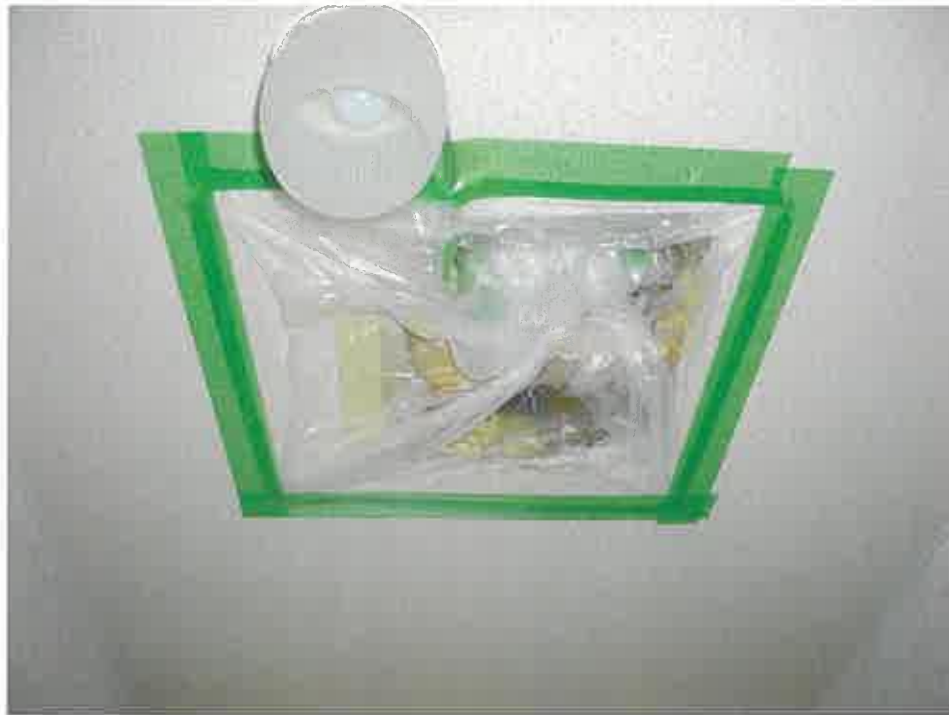
7

Aによると、同所に雨漏り等によって水が溜まるため、同所にビニールシートを貼って処理しているとのことである。

2階トイレの天井に穴が  
空いているの状況

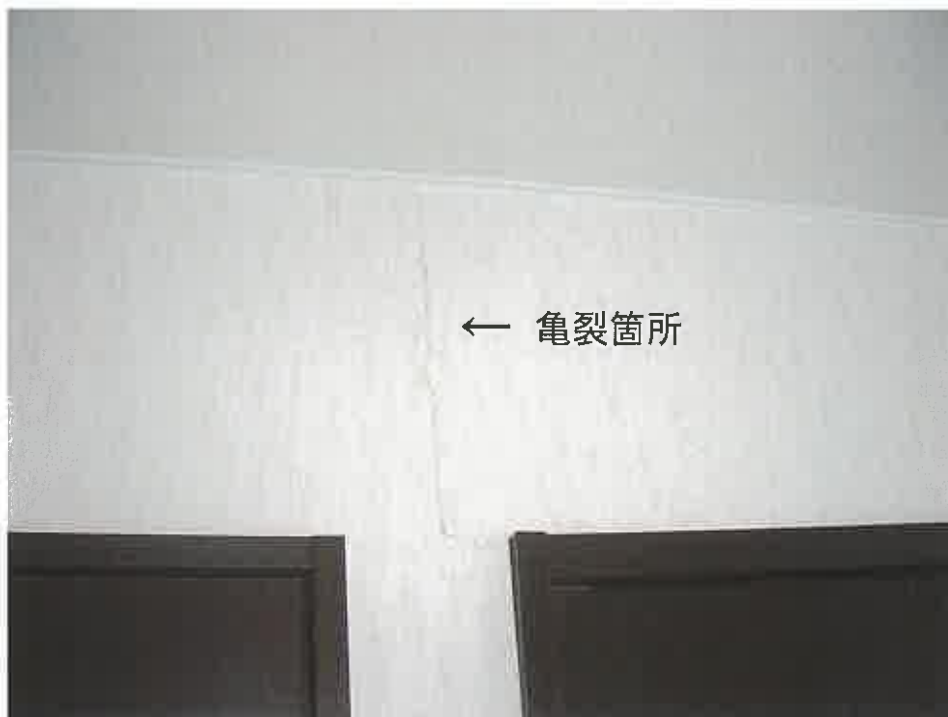
8

2階洋室4の北西側壁面の  
壁紙の亀裂状況
