## 期 間 入 札 の 公 告

## 物 件 目 録

## 現況調査報告書

# 評 価 書

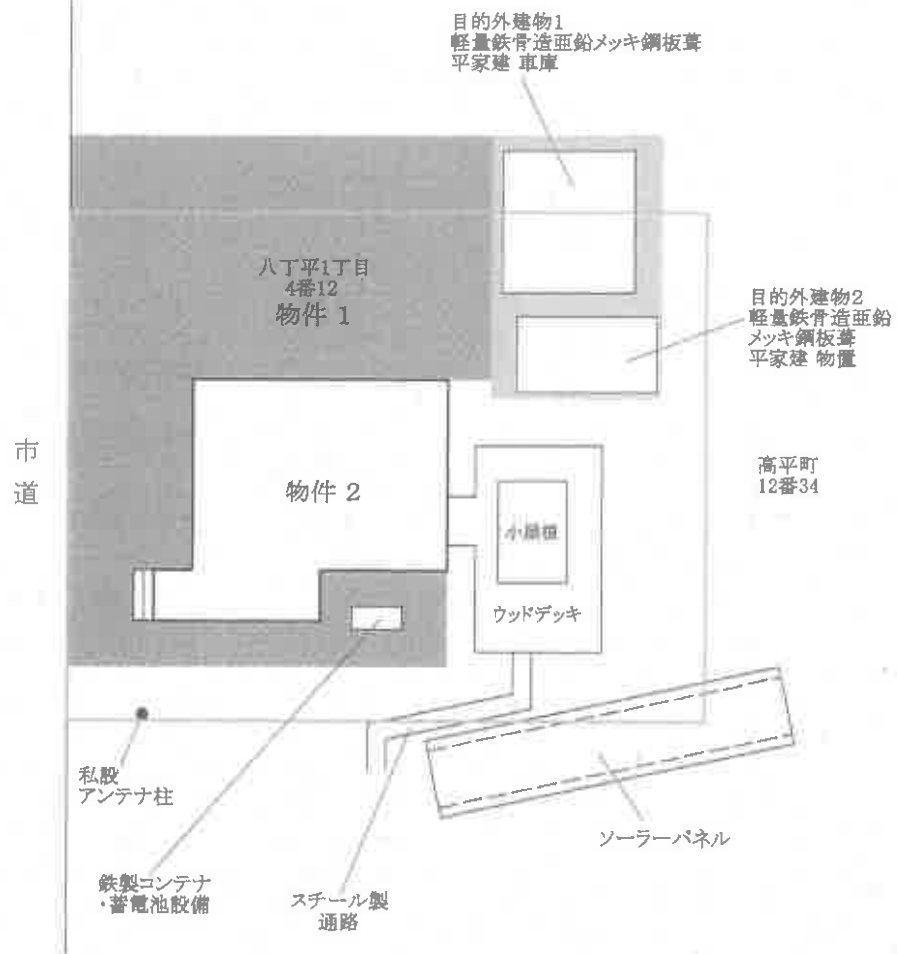
# 土地建物位置関係図

(1) 別紙土地建物位置関係図の目的外建物 1 の敷地部分の占有者は不明である。占有者の占有権原の存否は不明である。所有者不明の売却対象外未登記建物（種類：車庫、構造：軽量鉄骨造亜鉛メッキ鋼板葺平家建、床面積：約 29.12 平方メートル、上記別紙土地建物位置関係図の目的外建物 1）が本件土地上に存在する。

(2) 別紙土地建物位置関係図の目的外建物2の敷地部分の占有者は不明である。占有者の占有権原の存否は不明である。所有者不明の売却対象外未登記建物(種類:物置、構造:軽量鉄骨造亜鉛メッキ鋼板葺平家建、床面積:約16.50平方メートル、別紙土地建物位置関係図の目的外建物2)が本件土地上に存在する。

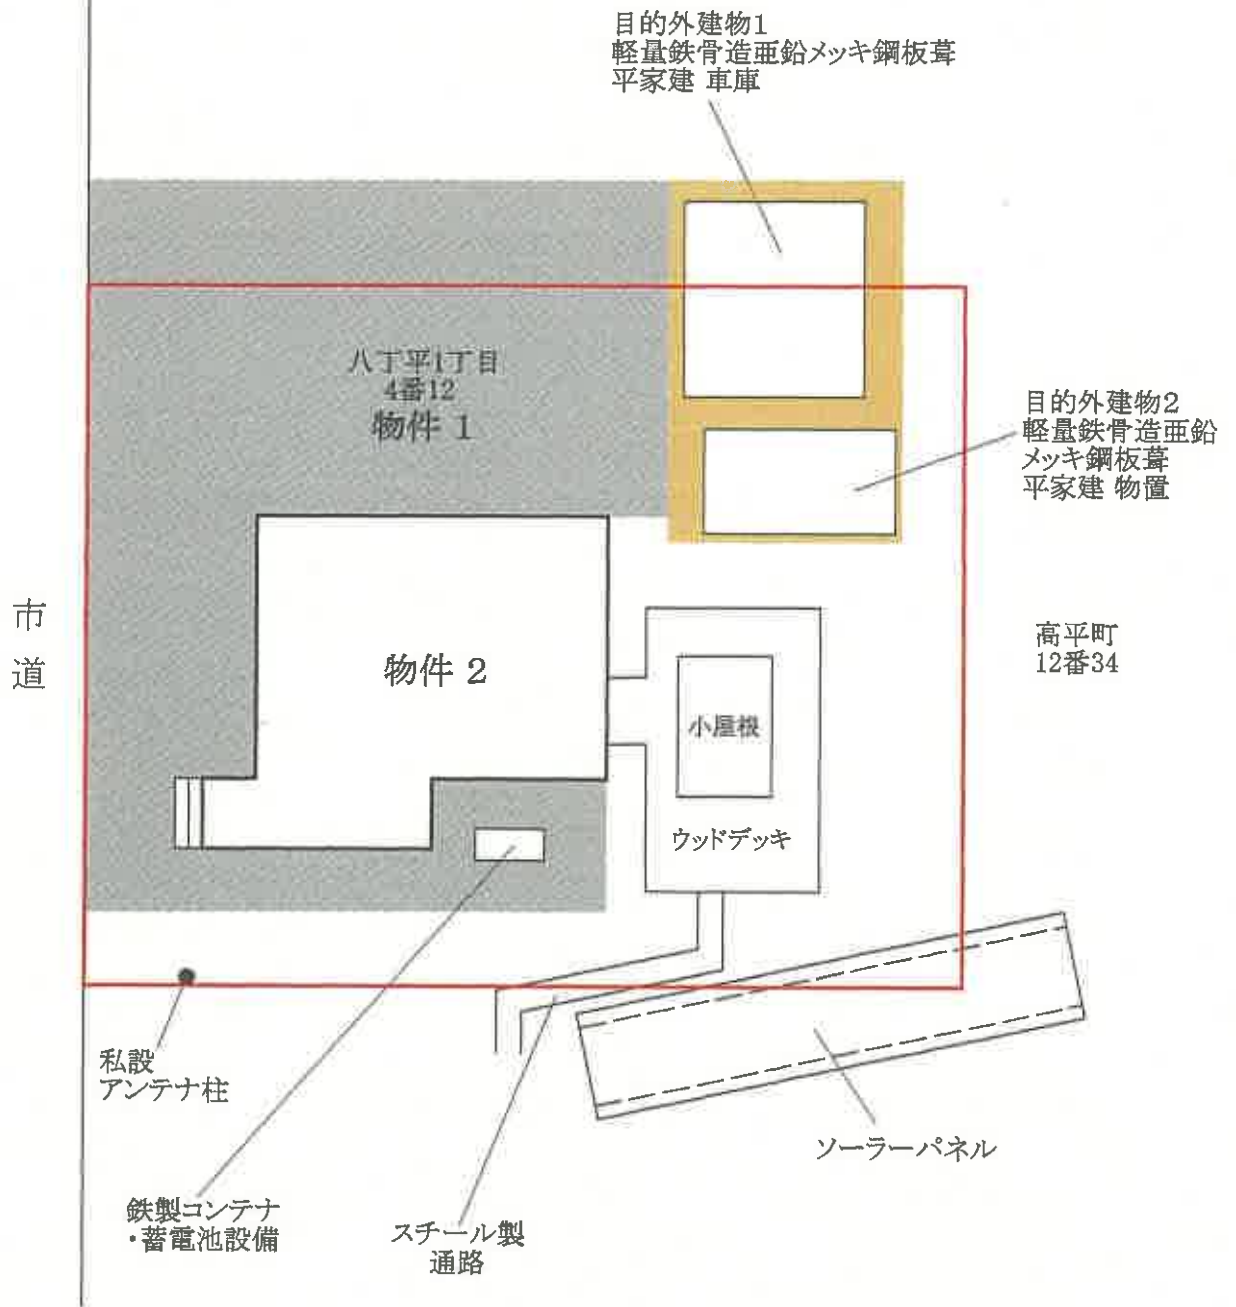
# 土地建物位置関係図

- 1 境界標は、確認することができなかった。物件を特定するため公図等を参考にして、現地での計測により、その範囲及び位置関係を特定した。ただし、正確な地積、形状及び位置関係を把握するには専門家の調査を要する。
- 2 本件土地は、北西側において、市道から概ね等位で接面している。
- 3 本件建物周囲にアスファルト舗装が敷設されており、本件土地東側にある目的外建物の基礎部分と舗装部分がそれぞれ北東側の隣地まで繋がった状態である（土地建物位置関係図参照）。
- 4 本件土地南西側隣接地（12番34）に設置されているソーラーパネルの一部が本件土地上南角付近に越境している可能性がある。正確な位置関係を把握するには専門家の調査を要する。なお、同ソーラーパネルについては、本件建物の電力供給源として、地下埋設配管をとおして本件土地上にある蓄電池設備と接続されている可能性がある。
- 5 本件土地西側角にテレビ受信用の私設のアンテナ柱が設置されている。
- 6 本件土地南東側に建築用資材（木材等）が残置されていた。
- 7 本件土地に隣接する（12番34）は本件土地所有者所有地であり、本件土地と同隣接地を一体利用していたものと思われる（土地建物位置関係図参照）。

- 6 本件建物外壁部分にW i F i 設備が設置されていたものの、稼働状況は不明である。
- 7 本件建物全体に生活雑貨、衣類及び家具等が残置されていたが、冷蔵庫、洗濯機等の生活に必要な家電がない状態であった。
- 8 本件土地東側にある目的外建物1（車庫）については、隣接地（12番34）に越境している可能性がある。正確な位置関係を把握するには専門家の調査を要する（土地建物位置関係図参照）。
- 9 本件建物は北海道電力ネットワーク株式会社より電力の供給が停止されているものの、本件土地にある蓄電池設備から電力の供給を受け、通電状態であった。

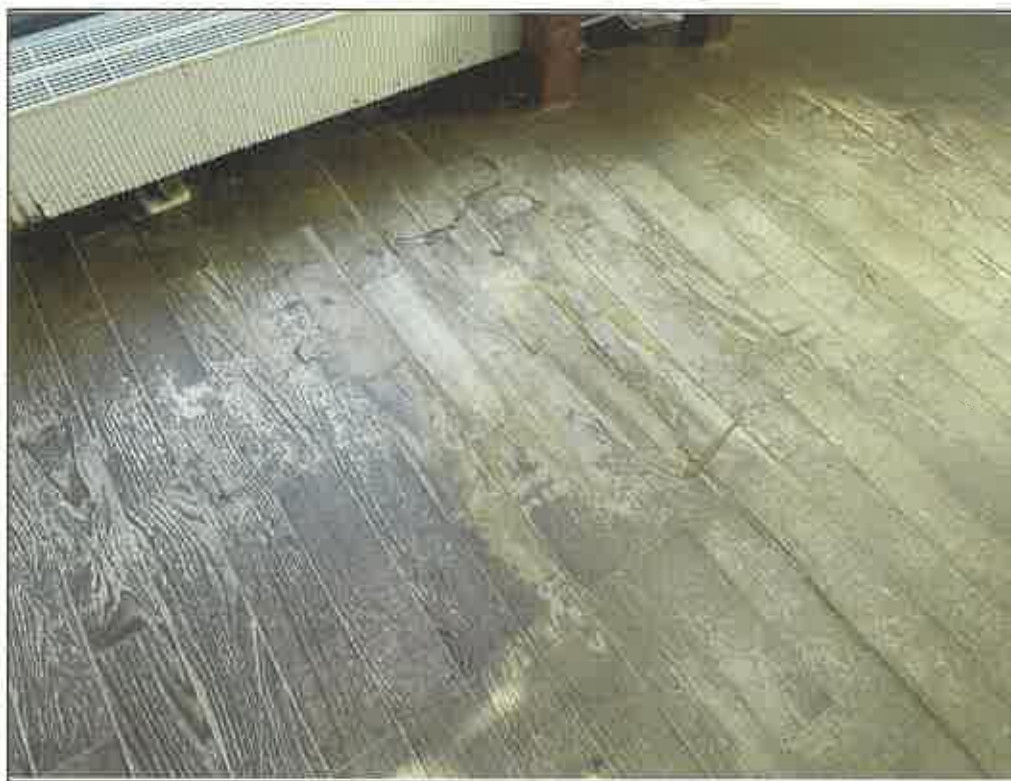
## 5 居間の床の状況

- 1 本件建物は、オール電化住宅（暖房については、セントラル式等）であるものの、LPGボンベが屋外に供給停止の状態に残置されていた。なお、各設備の稼働状況については不明である。
- 2 本件建物は経年以上の劣化状態であり、犬によるものと思われる汚損、破損箇所が床及び内壁クロス等の至るところで認められた。特筆すべき汚損、損傷等については以下のとおりである。
  - ア 1階居間横の小上がりの障子が破れ、木製の格子が破損していた。
  - イ 本件建物1階居間の暖房用パネルの腐食が著しい状態であった。
  - ウ 本件建物南東側ウッドデッキ上に犬のものと思われる多量の糞が散乱していた。
  - エ 本件建物玄関横付近の外壁に拳大の破損が認められた。
  - オ 本件建物内に犬のものと思われる強い動物の臭気を感じた。
- 3 本件建物南東側に小屋根（約10.8平方メートル）がついたウッドデッキ（約42.59平方メートル）がある（土地建物位置関係図参照）。
- 4 本件建物南西側に本件建物に供給する電力用と思われる蓄電池設備の鉄製コンテナがある（土地建物位置関係図参照）。
- 5 本件建物南西側隣接地（12番34）に接続するスチール製通路（幅約30センチメートル）があ

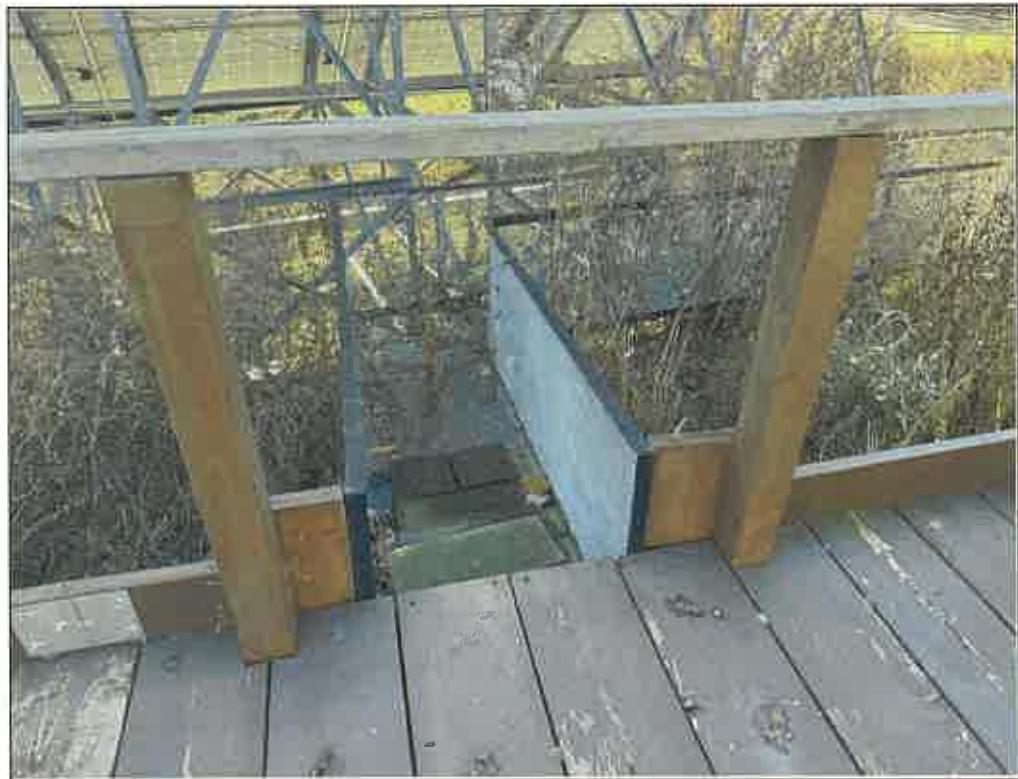
## 8 スチール製通路の状況

り、隣接地まで続いていることから越境している可能性があり、正確な位置関係を把握するには専門家の調査を要する。

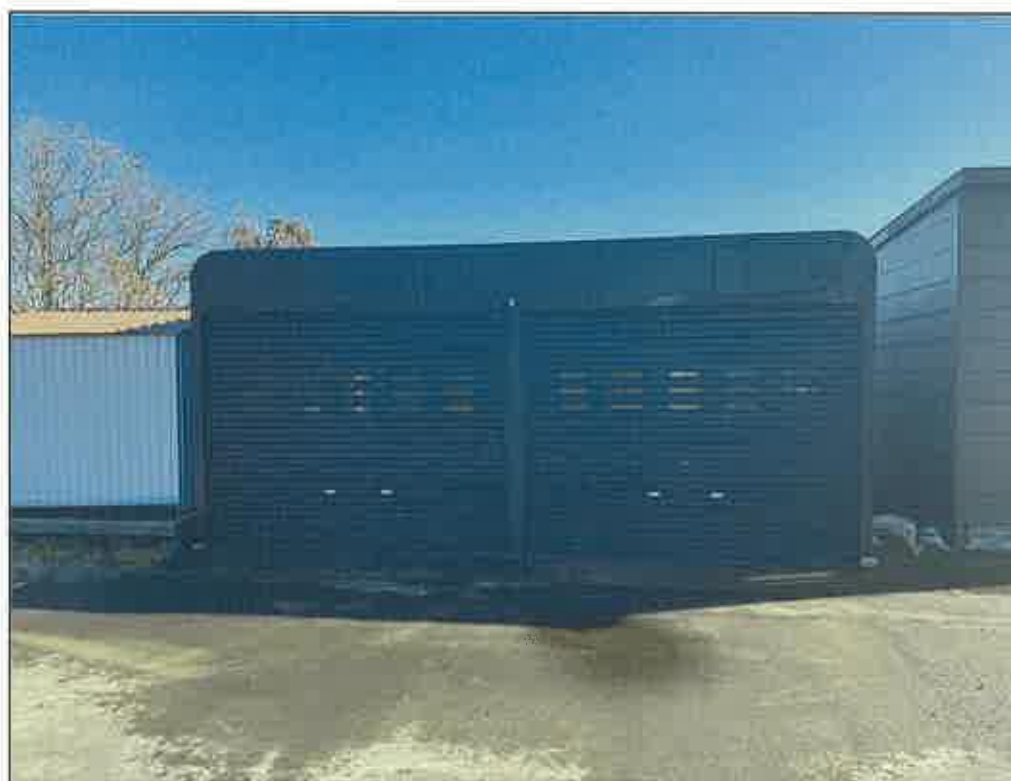
## 10 目的外建物 1

| 目的外建物の概況（物件１ 関係） | | |
|---|---|---|
| | 構 造 | 軽量鉄骨造亜鉛メッキ鋼板葺平家建 |
| | 床面積（概略） | 約２９．１２平方メートル |

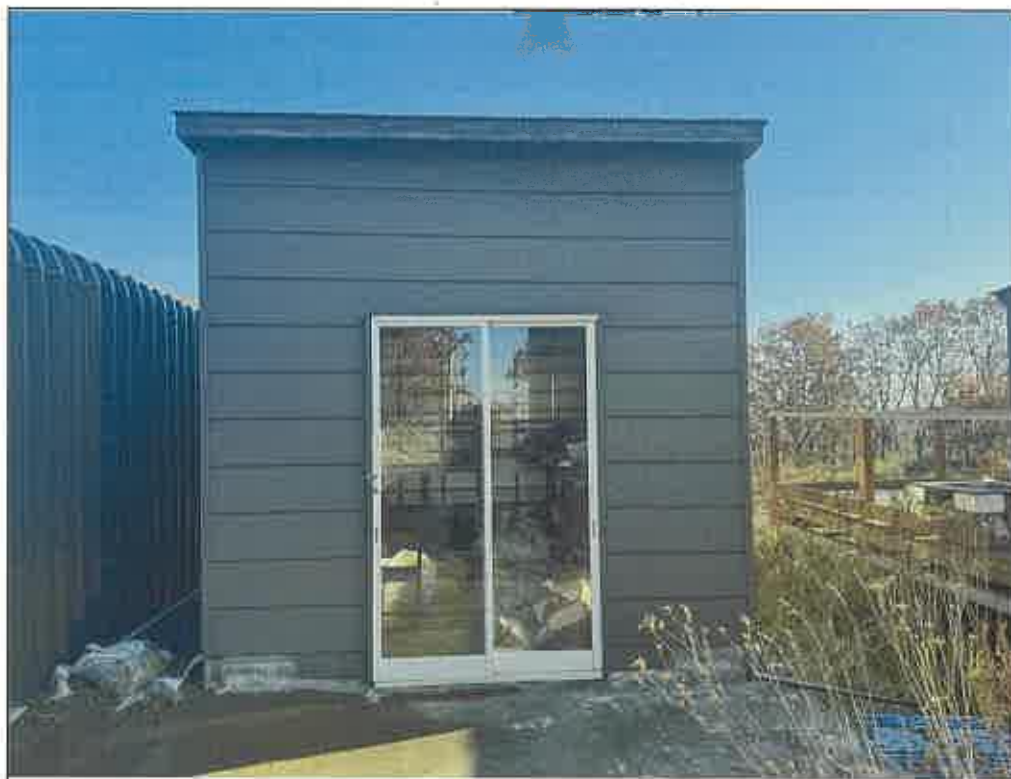
## 1 1 目的外建物 2

| 目的外建物の概況（物件１ 関係） | | |
|---|---|---|
| | 構 造 | 軽量鉄骨造亜鉛メッキ鋼板葺平家建 |
| | 床面積（概略） | 約１６．５平方メートル |
