## 期 間 入 札 の 公 告

札幌地方裁判所民事第4部

## 現況調査報告書

## 評 価 書

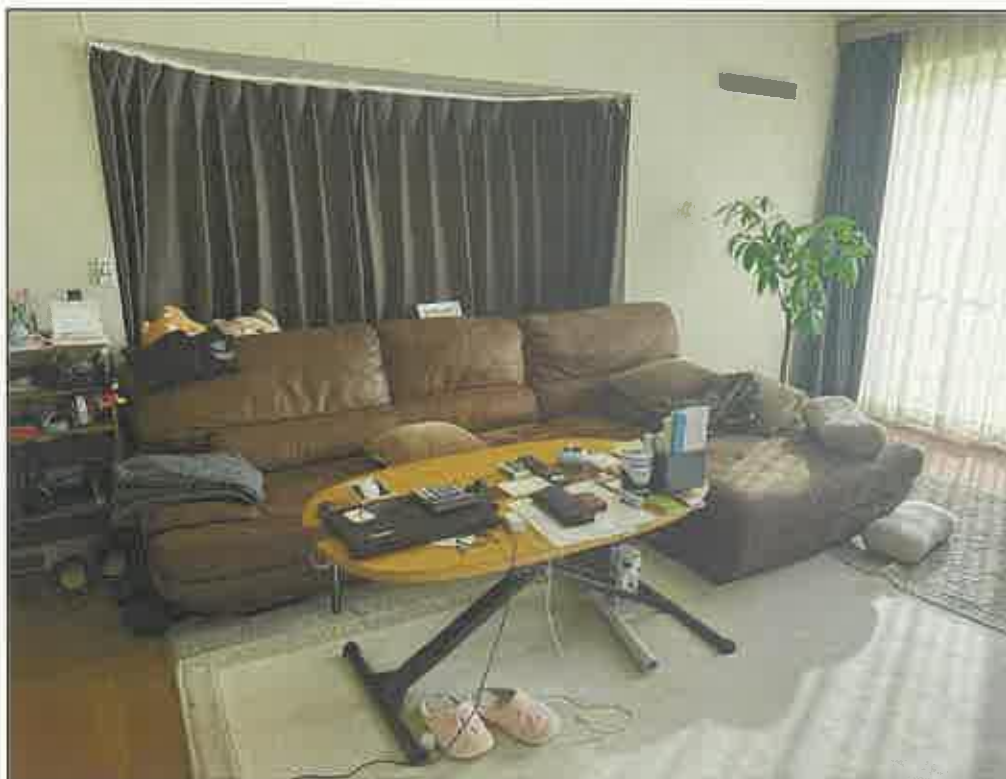
## 2. 物件 4 居間

- 1 本件建物の暖房は灯油式ストーブが設置されており、給湯については、灯油式給湯ボイラーが設置されている。台所のコンロは、IHコンロが設置されている。
- 2 本件建物玄関部分に風除室（約4.96平方メートル）がある。
- 3 本件建物は経年相応の状態であり、目立った破損箇所や汚損箇所等は認められなかった。特記すべき事項は以下のとおりである。
  - ① 本件建物1階全体的に内壁クロス及び天井部分に黄ばみ等の汚損が認められた。
  - ② 本件建物全体的に内壁クロス剥離、浮きが認められた。

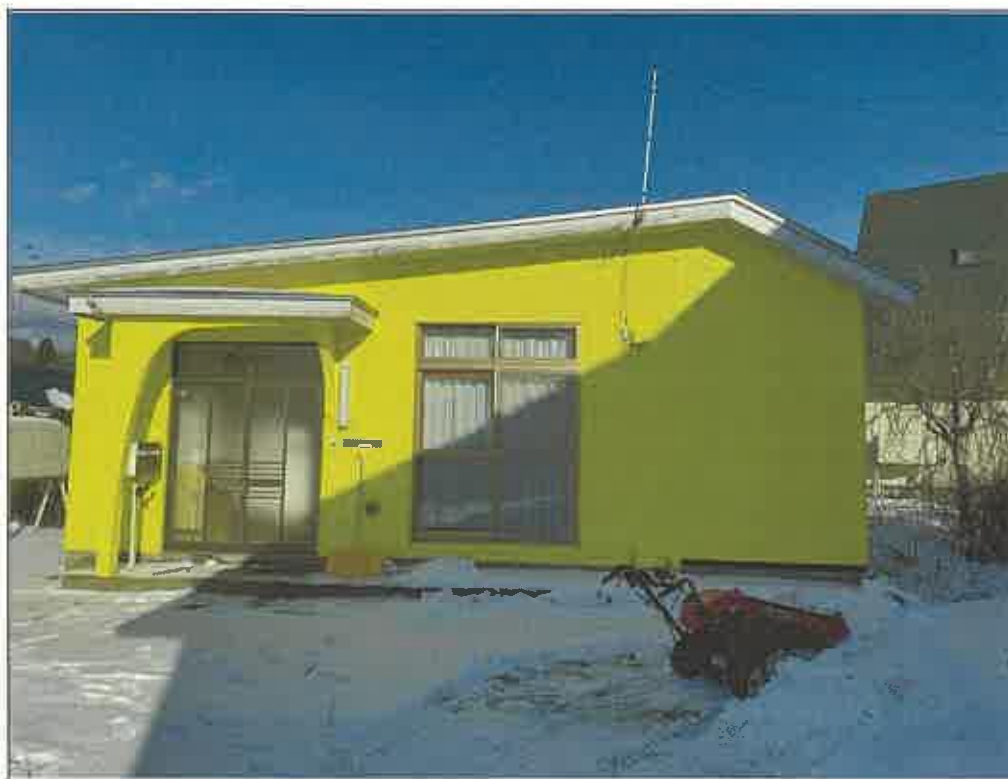
## 5. 物件 5 外観

- 1 本件建物の暖房は灯油式ストーブが設置されている。給湯については、灯油式給湯ボイラーが設置されている。
- 2 本件建物は経年相応の状態であり、目立った破損箇所や汚損箇所等は認められなかった。

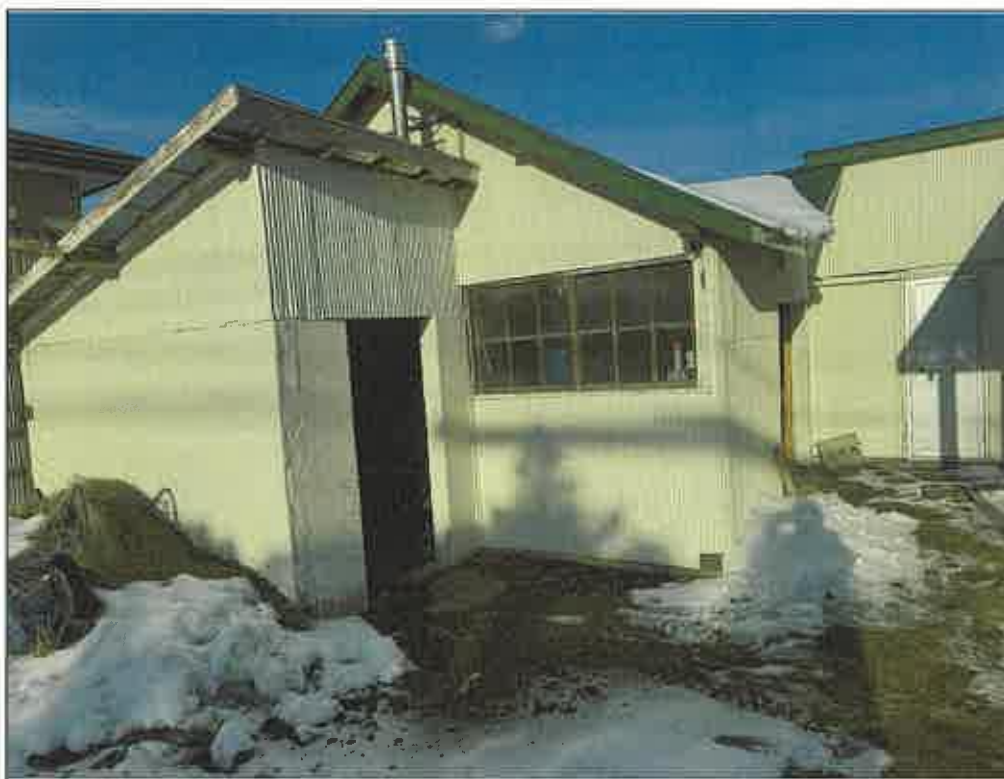
## 9. 附属建物符号 1

| 特記事項 | 別添建物間取図（概略図）に示すとおり、隣接してブロック外壁が設置され、カーポートが併設されている。 |

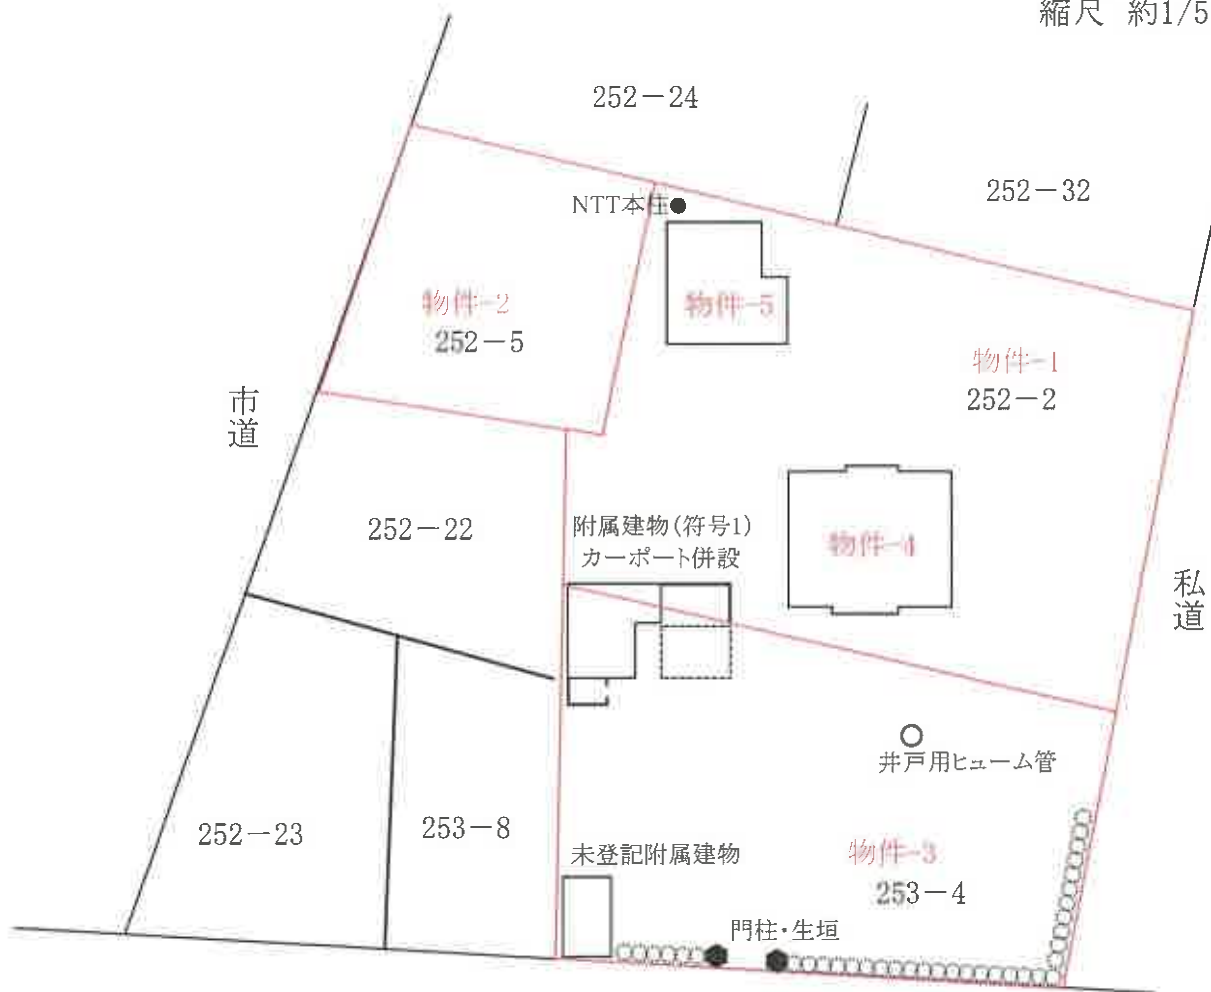
# 土地建物位置関係図（概略図）

| 特 記 事 項 | <p>① 土地所有者によれば、境界標等は6箇所あるとのことであるが、積雪のため確認出来なかった。現地での概則、各種図面、建物の配置等から照合した結果、概ね公図のとおりと思われるが、正確には専門家の測量を要するものである。</p> <p>② 別添土地建物位置関係図(概略図)に示すとおり、物件1上にNTT所有の本柱が設置されている。NTTとの契約内容については、執行官作成の現況調査報告書を参照のこと。<br/>物件3上に未登記附属建物、門柱・生垣、井戸用ヒューム管が設置されている。</p> <p>③ 土地所有者によれば、物件3・物件1上に物件4のためのアプローチとして一部アスファルト舗装が施されているとのことであるが、積雪のためその範囲を特定することが出来なかった。</p> <p>④ 物件4の上水道引込み管は、私設共用管から分岐しており、当共用管は北西側市道に埋設された本管から、隣接地252番23、252番22、253番8を経由して接続している模様である。<br/>物件5の上水道引込み管は、北西側市道に埋設された本管から物件2を経由して接続している。<br/>詳細は伊達市建設部上下水道課水道係に確認のこと。</p> <p>⑤ 北海道教育委員会公表の「北の遺跡案内」に基づけば、目的土地は「周知の埋蔵文化財包蔵地」には該当しない。</p> <p>⑥ 対象土地については、現地調査及び登記簿による過去の履歴調査等の結果、土壌汚染の可能性は確認出来なかった。<br/>ただし、評価人としての調査は限界があるため、詳細については専門家による調査を要するものである。</p> |
