## 期 間 入 札 の 公 告

札幌地方裁判所民事第 4 部

## 現況調査報告書

## 評 価 書

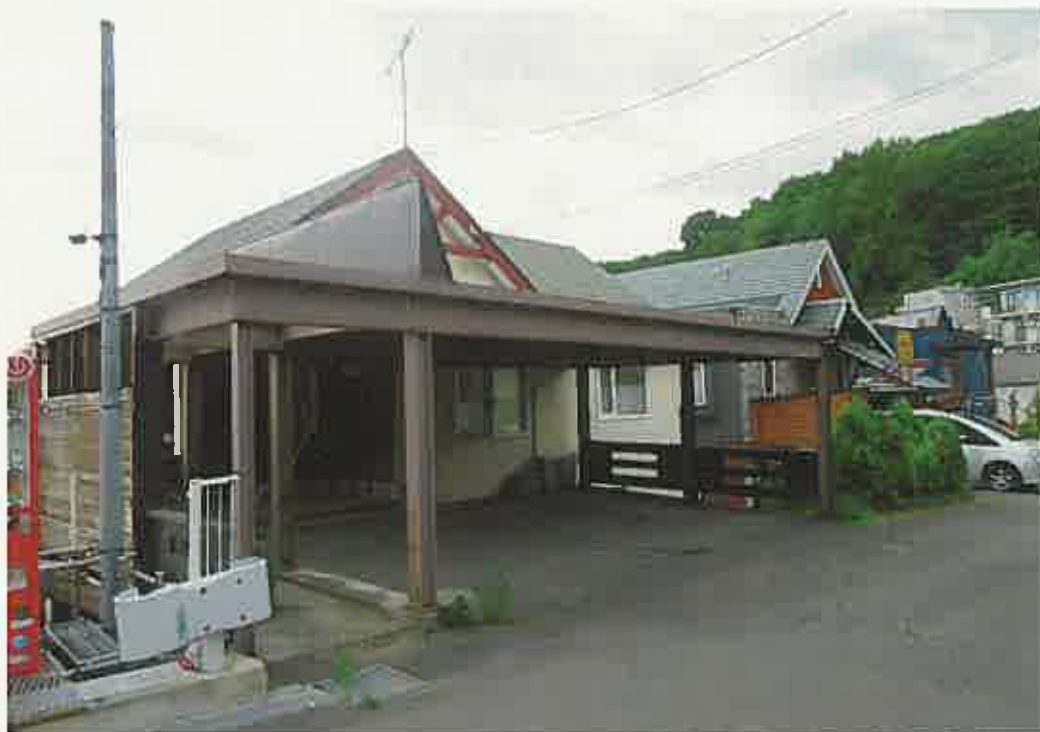
1 建物外観全景

- 1 本件建物は 2 階建て戸建住宅である（平成 2 年 8 月築）。
- 2 本件建物は、本件（物件 1）の土地形状から、2 階部分が上記 2 の市道と同程度の高さに位置している。よって、同 2 階部分と同市道の一部をコンクリート及び一部を鉄骨によって、それぞれ連結し、更にその上にアスファルトを敷設している（土地建物位置関係図参照）。
- 3 本件建物の外部について、経年、維持管理の影響により、壁及び軒天等が全体的に汚損及び損傷している。なお、特筆すべき事項は、次のとおりである。
  - (1) 外壁の一部が変色している。
  - (2) 軒天が損傷している。
  - (3) 鉄骨製カーポートの腐食、損傷が著しい。
  - (4) 上記 2 のアスファルトが一部損傷している。その原因は、鉄骨の歪みと思われる。
- 4 本件建物の内部について、経年、維持管理の影響により、床、壁及び天井が全体的に汚損及び損傷している。なお、特筆すべき事項は、次のとおりである。
  - (1) 2 階各室の壁に猫等による引っ掻き傷が多数存在する。
  - (2) 1 階納戸の天井材が損壊している。
  - (3) 1 階納戸の下がり壁が損傷しているほか、その上部の壁紙が剥離している。
- 5 1 階納戸の一部が増築されている（建物間取図参照）。
- 6 屋根裏部分に納戸が存在している（建物間取図参照）。
- 7 上下水道、電気、ボイラー等の設備は、確認できないため、その稼働の可否は不明である。
- 8 北東側境界付近に物置が存在すると思われるが、その入口付近には雑草が繁茂し、大型の蜂が多数飛来していたため、同部分に立ち入ることができなかった。なお、同物置は、固定資産評価証明書によって課税されている木造簡易附属家と思われる。

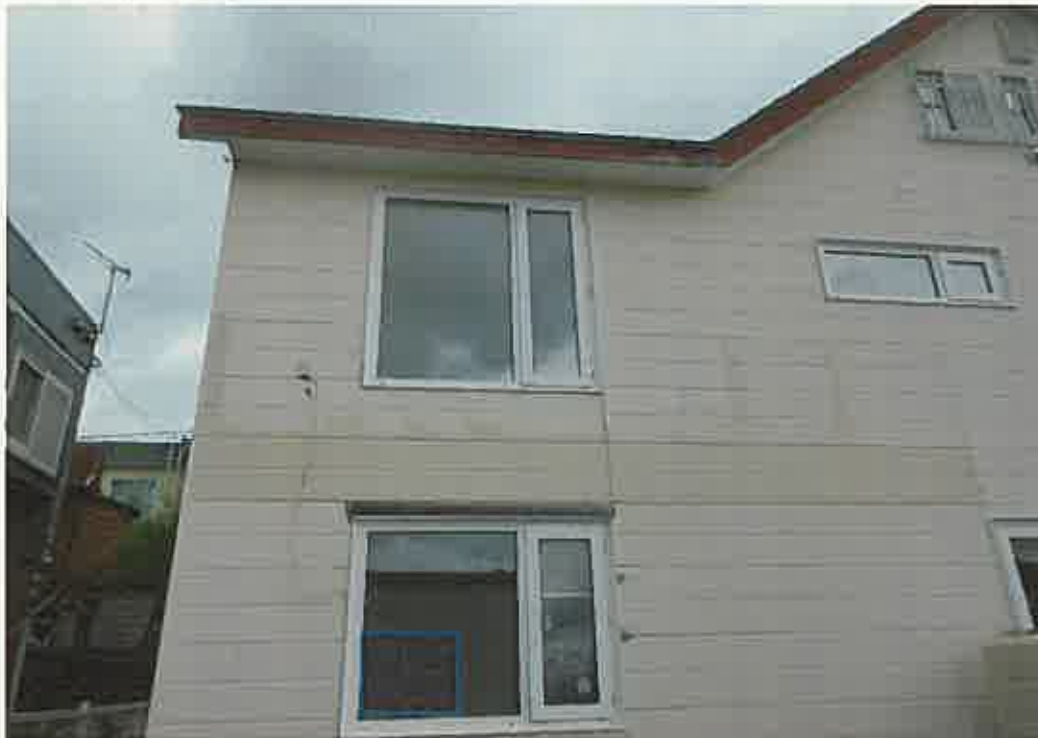
5 外壁 (変色状況)

| 保守管理の状態 | 全体的に老朽化が認められる建物で、外壁の変色、軒天の損傷が見られる等、保守管理の状態は劣る。 |
