## 期 間 入 札 の 公 告

構 造 木造亜鉛メッキ鋼板葺3階建

## 現況調査報告書

## 評 価 書

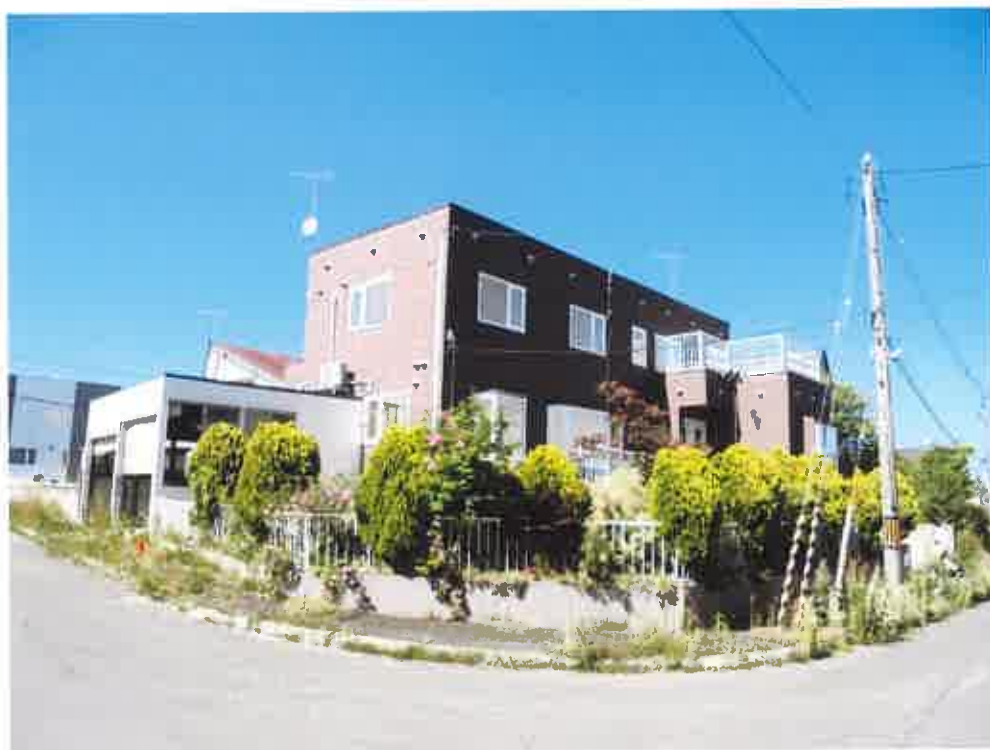
## 全 景

- 1 本土地上の境界石等は発見できなかった。建物の配置等を基に概測した結果は、公図のとおりと思われるが、正確には専門家による測量を要する。
- 2 本土地は、土地建物位置関係図記載のとおり、南側及び西側で市道に接面している。
- 3 本土地は、接面市道（各車庫出入口部分とは等高）及び東側隣接地とは最大で約0.8メートル程高く、北側隣接地とは概ね等高に接面している。
- 4 本土地上には、土地建物位置関係図記載のとおり、コンクリート製土留、金属製フェンス、ウッドデッキ、アスファルト舗装部分及び市道から玄関へ上がるためのタイル舗装・階段が存在するが、いずれも劣化及び損傷が散見された。

| 区 分 | 主である建物 |
|---|---|
| 保守管理の状態 | 室内の汚損、外構の劣化及び損傷が目立ち、保守管理の状態は不良と把握した。 |

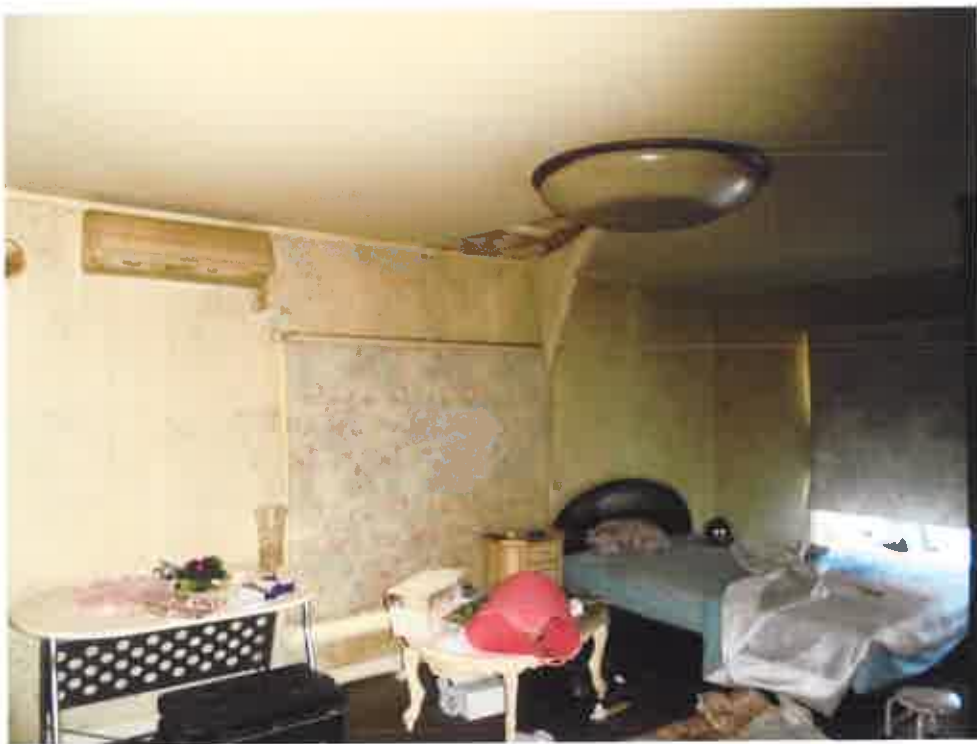
洋室1

- 1 本建物1階の車庫2の北側の壁が隣地（9-1）上のコンクリート塀と結合している。同隣地所有者によると、同隣地所有者が同隣地を購入したときには既にその状態になっていたため詳しい経緯はわからないが、現時点では特にトラブルは発生していないとのことであった。
- 2 洋室1の出窓の軒天に破損が見られた。
- 3 車庫1の電動の出入口シャッターが故障のため開閉できず、内部を確認することができなかった。また、車庫2の出入口シャッター（2か所）には歪み等が見られ、半開き状態のままとなっている。
- 4 作業所1及び同2は車庫2より床が高くなっていた。占有者によると車庫1部分も同様であるとのことであった。
- 5 室内で猫1匹が飼われており、内装に引っ掻き傷が見られたほか全般的に床面等の汚損が著しい。
- 6 洋室1の天井クロスに剥がれ及び汚損が見られた。占有者によると、雨漏りが発生しており、修理していないとのことであった。
- 7 占有者によると、暖房用のボイラーが故障しているとのことである。

| 区 分 | 主である建物 |
|---|---|
| 特 記 事 項 | ① 新築時の建築確認済証及び検査済証の交付を確認したが、増築に係る確認済証及び検査済証は確認できなかった。現況建物の使用建蔽率・容積率は法定建蔽率・容積率を超過している。<br>② 1階の北側部分（車庫2）は隣接地（9番1）のコンクリート塀と結合している。<br>③ 作業所及び車庫1は車庫2より床高が低く、半地下となっている。<br>④ 室内で猫を一匹飼育しており、内装に引っ掻き傷等が見られる。<br>⑤ 洋室1の天井に雨漏り跡が見られ、占有者によると雨漏りの修理は行っていないとのことである。<br>⑥ 内壁・床の損傷、一部の建具が外れている等、総じて内装の汚損が目立つ。<br>⑦ 洋室1の出窓の軒天に破損が見られる。<br>⑧ 車庫1の電動シャッターは作動しない。車庫2のシャッターは歪み、開閉できない。<br>⑨ 占有者によると暖房用の灯油ボイラーは故障しているとのことである。 |

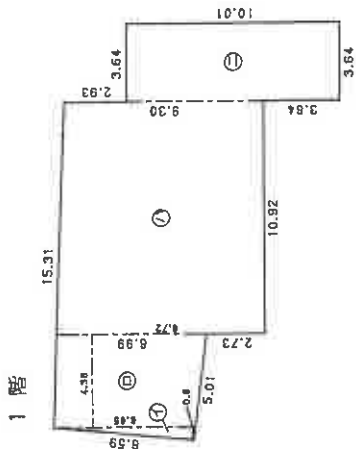
2-1

| 1) $0.60 \times 6.65 / 2 =$ | 1.9950 |
| 2) $(6.65 + 6.99) \times 4.38 / 2 =$ | 29.8716 |
| 3) $(9.72 + 9.30) \times 10.92 / 2 =$ | 103.8492 |
| 4) $3.64 \times 10.01 =$ | 36.4364 |

172.1522  
172.15㎡
