| 2 | 所 在 | 小樽市緑三丁目 29番地9 |
| | 構 造 | 木・鉄筋コンクリート造亜鉛メッキ鋼板葺3階建 |

現況調査報告書

評 価 書

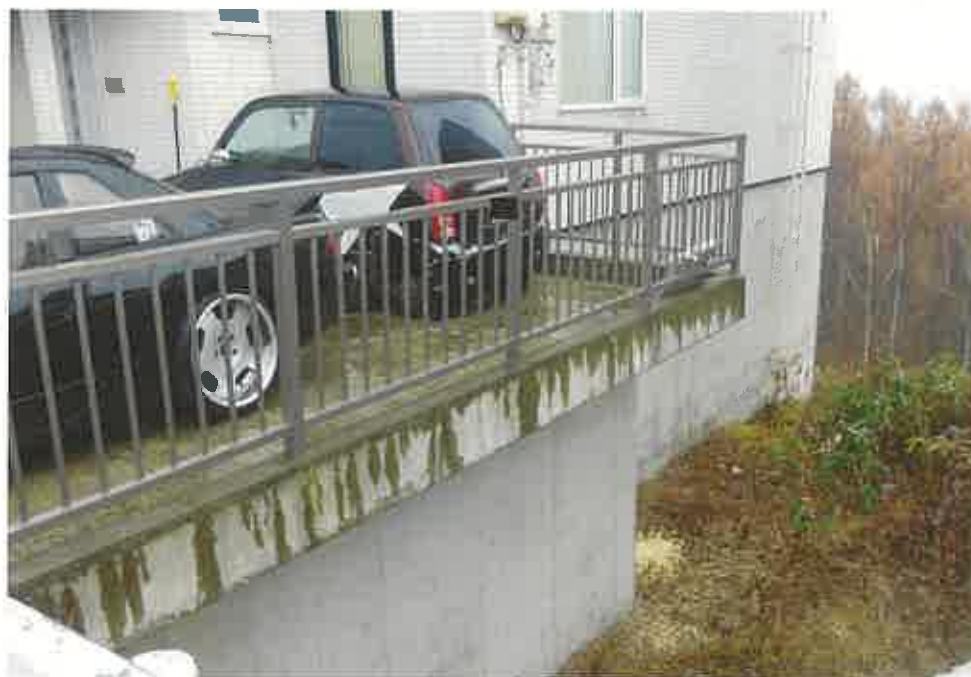
鉄筋コンクリート造カーポート及びアルミ柵

- 1 本建物の1階部分は市道より低位に建築されており、2階部分の鉄筋コンクリート造カーポート（玄関ポーチも含む）により市道と接道している。鉄筋コンクリート造カーポートの南西側及び南東側の一部にアルミ柵が設置されている。
- 2 1階のドアに不具合があり、開けにくい状態になっている。
- 3 居間のクロスに損傷が多々ある。
- 4 玄関庇に損傷がある。
- 5 洋室1及び3階の階段の上の天井板が一部抜け落ちている（下記「物件債務者の陳述の要旨」の3番及び4番参照）。
- 6 室内にて、うさぎを3羽飼育している。
- 7 物件債務者の陳述によると「夏の期間は建物内に蟻が大量に発生する。」とのことであった。

- ①本件建物の新築時には確認済証（平成18年3月15日、第591号）及び検査済証（平成18年3月17日、第446号）が交付されている。
- ②2階の床とほぼ同じ高さに、前面市道との間を繋ぐ鉄筋コンクリート造のカーポート兼玄関ポーチ（約45.96㎡）が設けられている。
- ③バルコニー（約4.96㎡）がある（床面積には算入しない）。
- ④6～7年前に2階洋室1で親族が亡くなったとのことである（詳細は「現況調査報告書」参照）。
- ⑤室内でうさぎ3羽を飼育している。
- ⑥3階の階段部分の天井（屋根板金のすきまから漏水）、2階洋室1の天井（バルコニーから漏水）や玄関庇には雨漏りによる損傷がある。
- ⑦1階部分は施工途中で工業者が破綻したため未完成で、夏には2～3階の住宅に大量のアリが上ってくる。
- ⑧給湯ボイラーが不調であるが、古くて部品がないので交換が必要である。
- ⑨排水設備が不良で、定期的に高圧洗浄を要する。
- ⑩1階のドアは建付けが悪くて開閉しにくい。

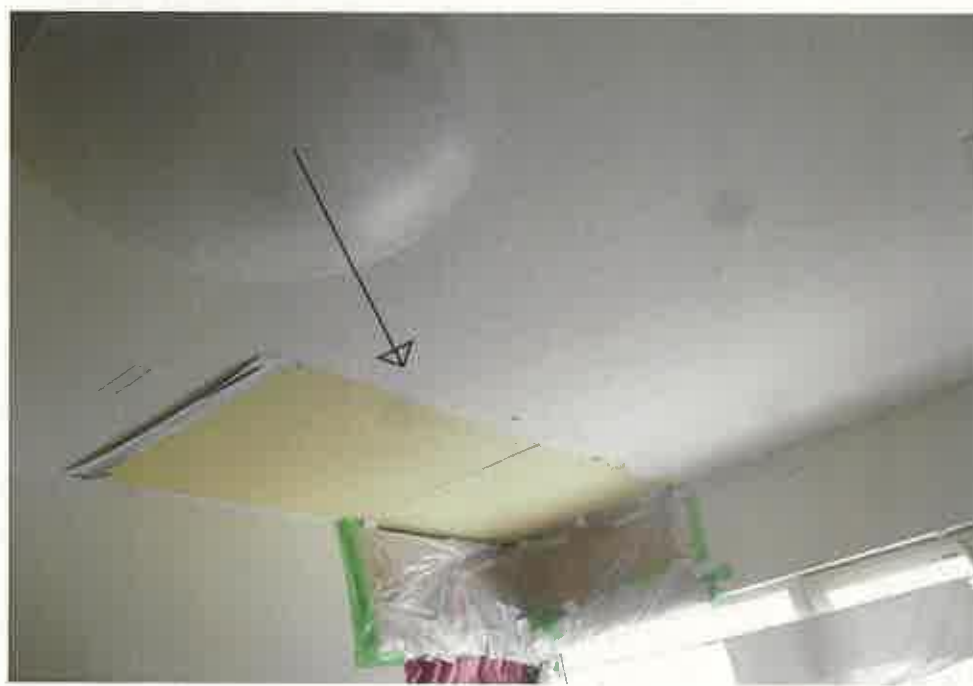
洋室1 天井の状況

- 1 私は物件所有者の夫です。私は本物件に居住しています。
- 2 本建物は施行途中に施工会社が破産をしたため、主に1階部分が完全に施工されず、各階のコーティング等、施工されなかった箇所があります。
- 3 バルコニーの床が排水溝への角度がついていないため、床に水が溜まります。床は施工途中で防水がなされていないため、雨漏りによりバルコニーの床下にある洋室1の天井板が抜け落ちています。
- 4 3階の階段の上の天井が、雨漏りの関係（屋根板金の隙間からの漏水）で抜け落ちています。
- 5 本建物は排水設備が不良のため、年に2回、専門業者に高圧洗浄を依頼しています。費用は1回につき約4万から約7万円（詰まり具合で変動）の支払いをしています。
- 6 夏の期間は、蟻が室内に発生します。
- 7 本建物の給油ボイラーが不調であるが、修理の部品の生産が終了しています。今後給油ボイラーが故障した場合は修理はできず交換が必要となります。
- 8 本物件は土砂災害特別警戒区域（傾斜地域）であるため、地域全体に地盤が南東側に若干傾いたことがあります。
- 9 6、7年前の秋に、本建物内で物件所有者の父が不自然死をしています。
