期間入札の公告

建物の名称 チサンマンション第八札幌

現況調査報告書

評 価 書

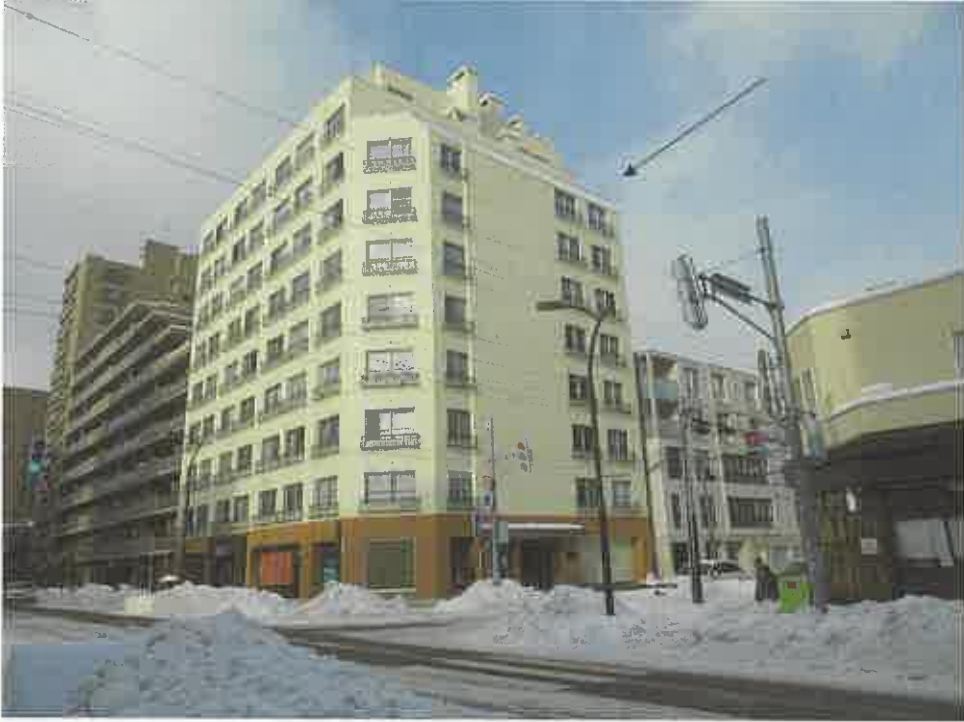
1 建物外観全景

マンション名	チサンマンション第八札幌
建物の用途	居宅：99戸、店舗：3戸
建築時期及び経済的残存耐用年数	建築年月日（登記）：昭和51年10月30日新築 経過年数：約49年 経済的残存耐用年数：約5年
構造	鉄骨鉄筋コンクリート造陸屋根地下1階付10階建
仕様	屋上：アスファルト露出防水（分譲パンフレットによる） 外壁：吹付タイル等 その他：なし
設備等	エレベーター：1基 オートロック：なし 駐車場：1台分（有料、順番待ち） トランクルーム：あり（有料） 自転車置場：あり（有料） 集会室：あり その他：集合郵便受等
建物の品等	使用資材：劣る 施工：普通
管理の形態等	管理組合：チサンマンション第8札幌管理組合法人 法人格：あり 管理方式：委託管理 管理会社：日本ハウズイング株式会社 管理人室：あり 管理形態：月曜日～金曜日の8時～16時、土曜日の8時～12時
管理の状況	普通
特記事項	<ul style="list-style-type: none"> ● 建築確認等：札幌市によれば、評価対象建物を含む一棟のマンションは建築確認済みであり、また、検査済証の交付を受けている。 ● 修繕積立金の合計額：44,730,597円（令和7年11月30日現在） ● 直近の大規模修繕：令和2年4月に外壁補修工事を実施 ● 犬・猫等のペット飼育：不可 ● 民泊利用：不可 <p>（以上、市役所・管理会社担当者等に照会）</p> <ul style="list-style-type: none"> ● 建築後相当年数が経過しており、建物全般的に物理的の老朽化・機能的陳腐化が見られる。

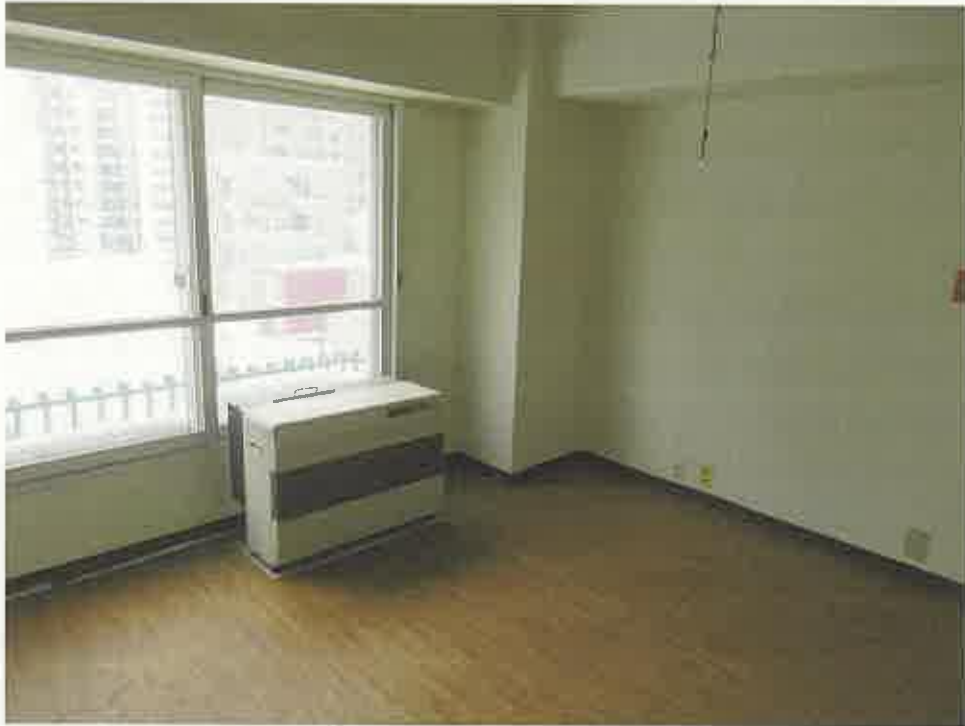
2 洋室

構 造	鉄骨鉄筋コンクリート造 1 階建
位 置	5 階の北東角から 2 戸目 (512 号室) 主要開口部の方位：東向き
現 況 床 面 積	19.03 m ² (登記面積)
間 取 り	ワンルーム、バルコニーなし
仕 様	天 井：吹付け等 床：クッションフロア等 内 壁：ビニールクロス等 設 備：電気、給排水、給湯、暖房、換気等 その他：ユニットバスは浴槽、洗面台、トイレの 3 点タイプ
保守管理の状態	空き家と思われ、保守管理の状態は劣ると判断した。
管 理 費 等	管 理 費：月額 7,000 円 修繕積立金：月額 6,500 円 滞 納 額：713,248 円 (令和 7 年 12 月 18 日現在) ※ 詳細は現況調査報告書参照
専 有 部 分 の 利 用 状 況 等	現況調査報告書参照
特 記 事 項	<ul style="list-style-type: none"> ● 水道、電気等の設備については動作確認を実施していないため使用可能か否かは不明である。 ● 窓ガラスにひび割れが見られるほか、内装全般的に老朽化が進行している。 ● 登記上の附属建物は地下 1 階に位置するトランクルーム (間口約 1.6 m×奥行約 1.2m、床面積 1.88 m²) である。なお、管理会社によれば、当トランクルームの使用料として、管理組合が月額 500 円を徴収しているとのことである。

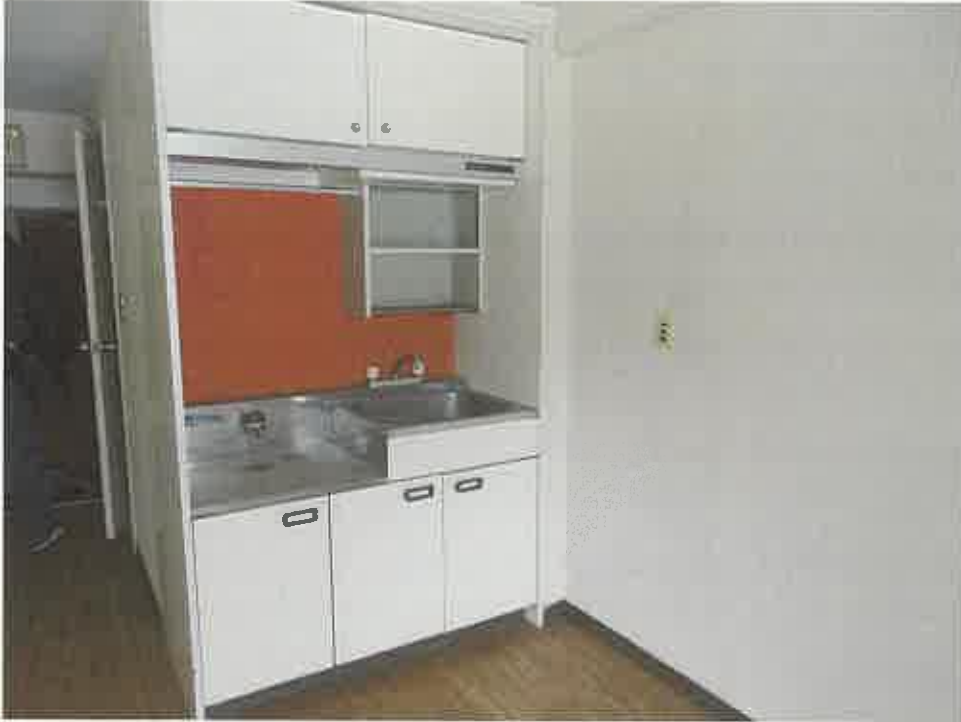
3 台所

- 1 本件居宅は、昭和51年10月築である。
- 2 床、壁及び天井について、特に目立った汚損、損傷及び損壊は確認できなかった。なお、室内の汚損の程度は、全体的に経年相当である。
- 3 洋室の窓ガラスがひび割れている。
- 4 下水道、電気、ボイラー等の設備は、確認できないため、その動作の可否は不明である。

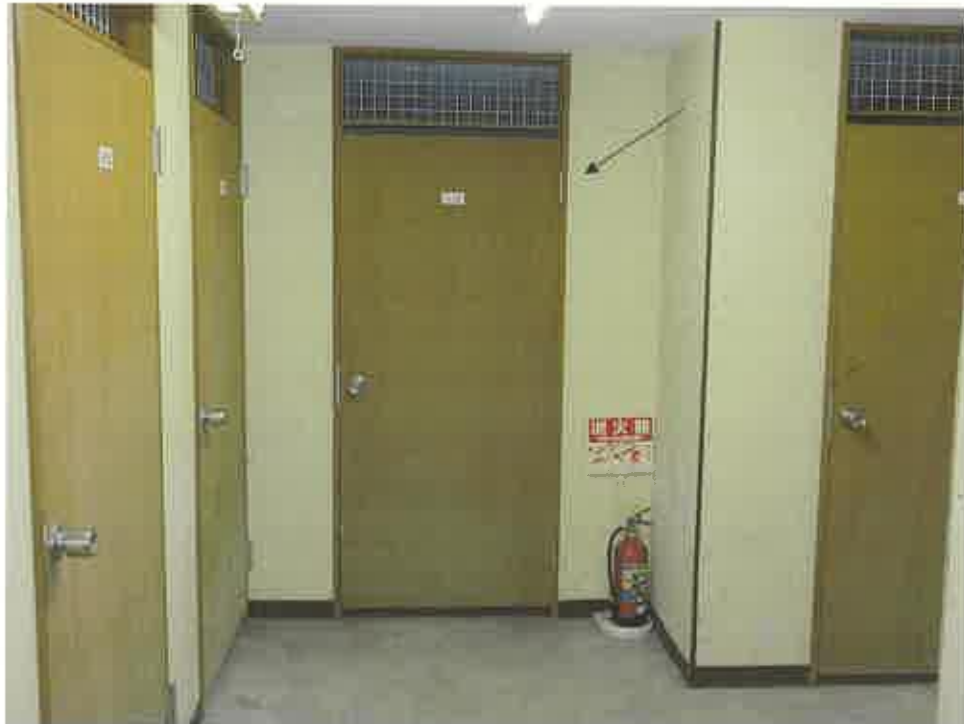
6 地下1階附属建物

地下1階に本居宅の附属建物が存在する。なお、マンション関係者は、「同建物（トランクルーム）の使用料として、月々500円を徴収しています。」と陳述している。

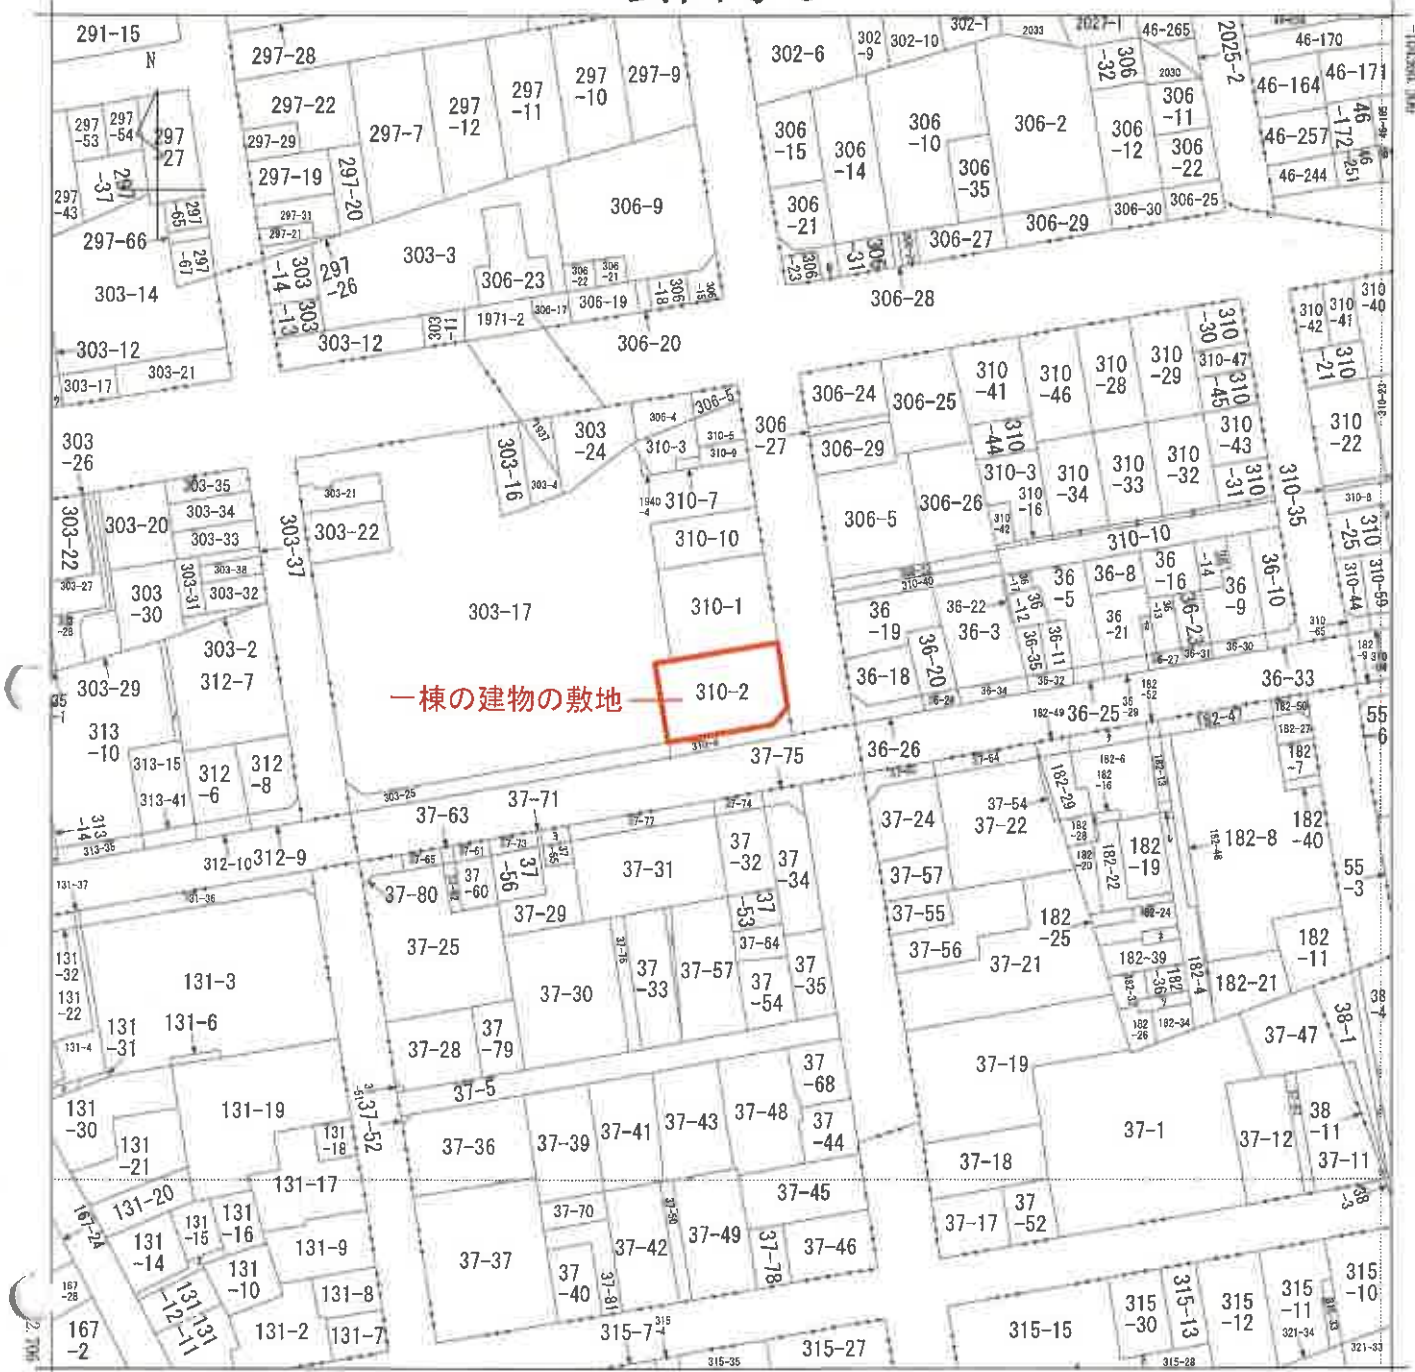
公図写し

一棟の建物の敷地 310-2

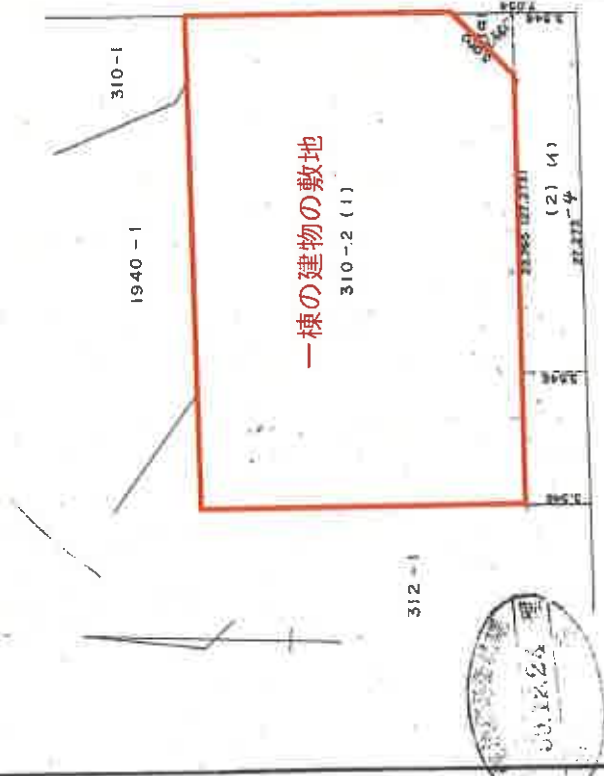
分劃前の土地 310-2 595.054 m^2

現在の土地 310-2(1) 595.054 m^2 - 492.1915 m^2

分劃した土地 310-2(2)(イ) 3.546 X 27.273 = 96.710059 m^2

(ロ) 5.000 X 2.461 ÷ 2 = 6.1525 m^2

合計 102.86255 m^2
