期 間 入 札 の 公 告

種 類 旅館

現況調査報告書

評 価 書

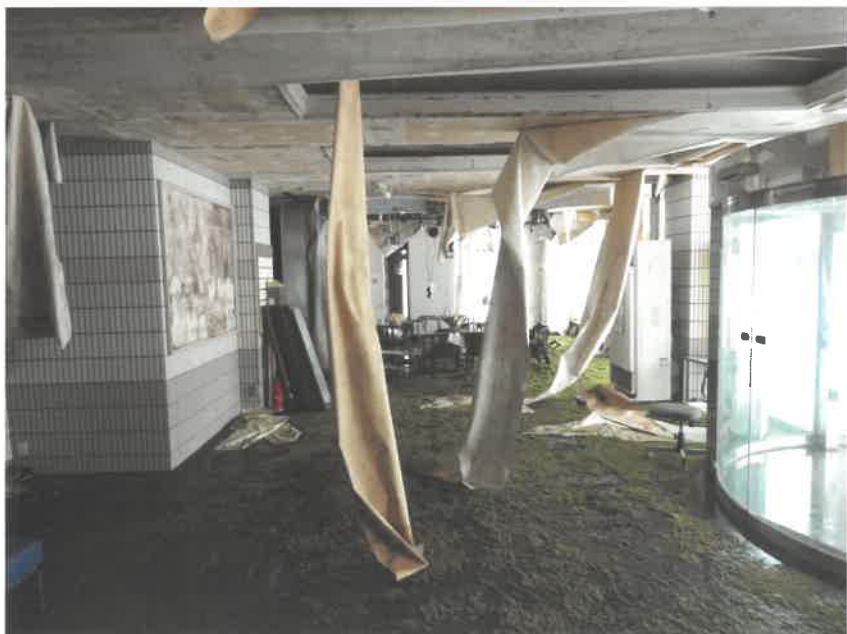
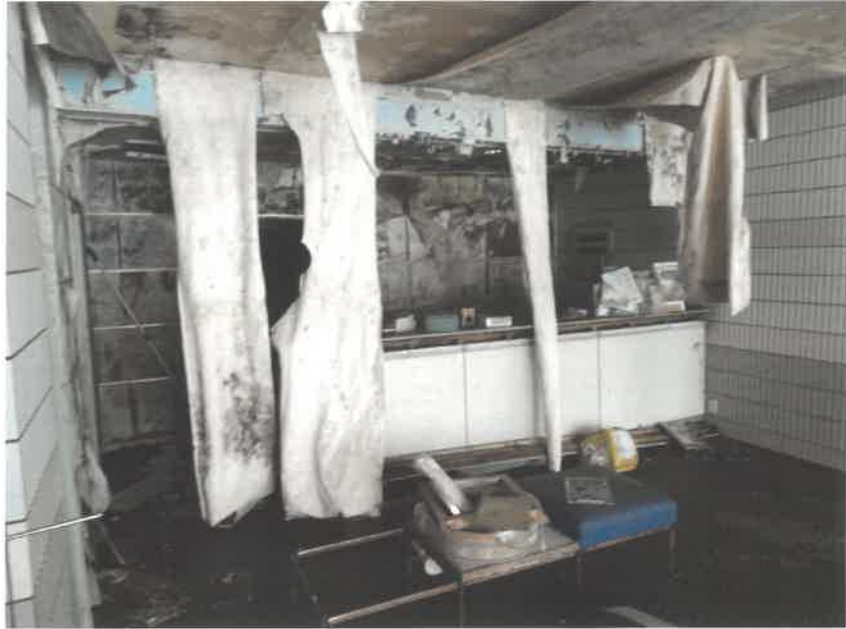
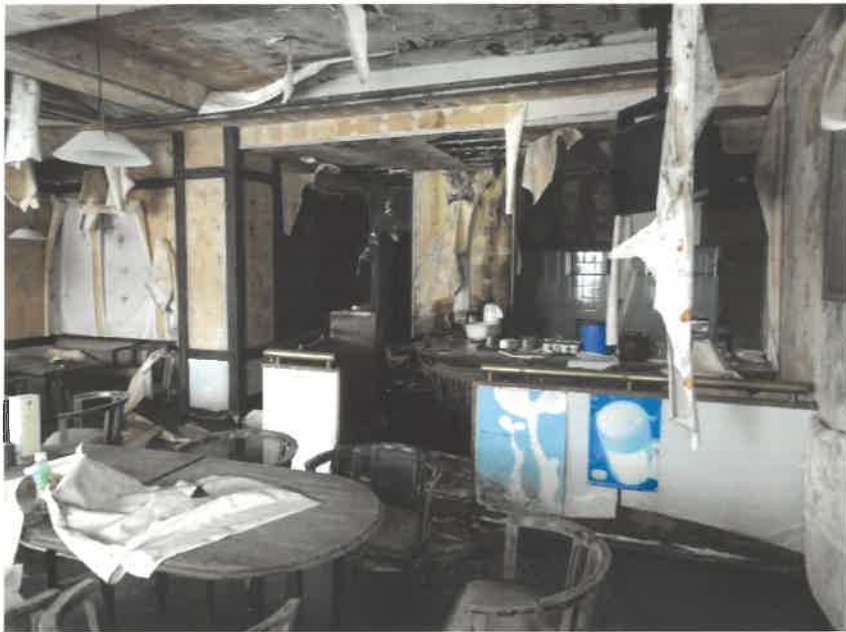
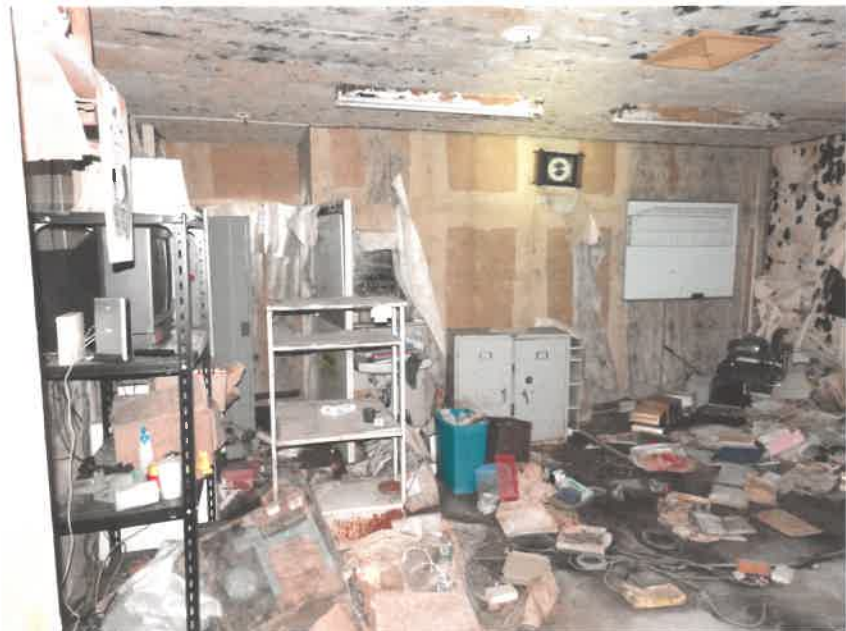
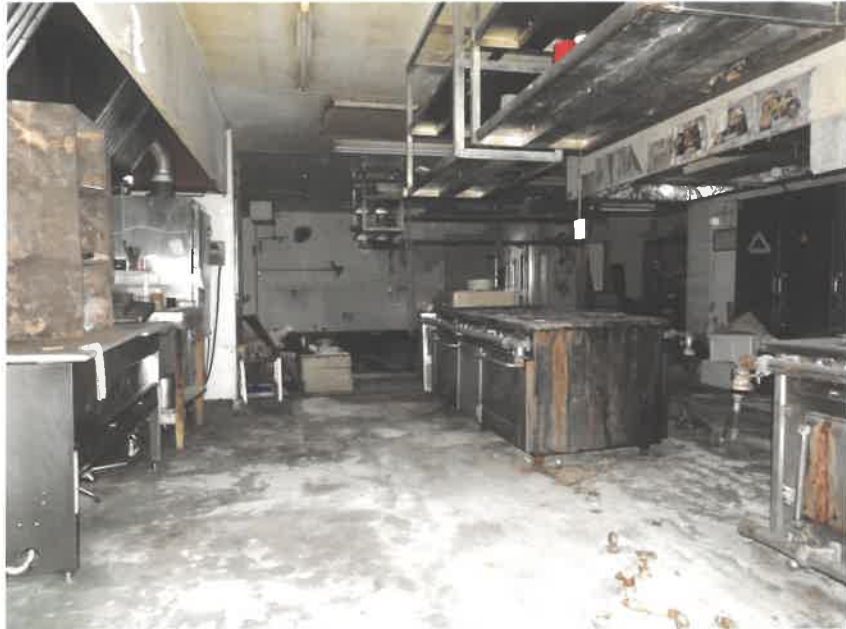
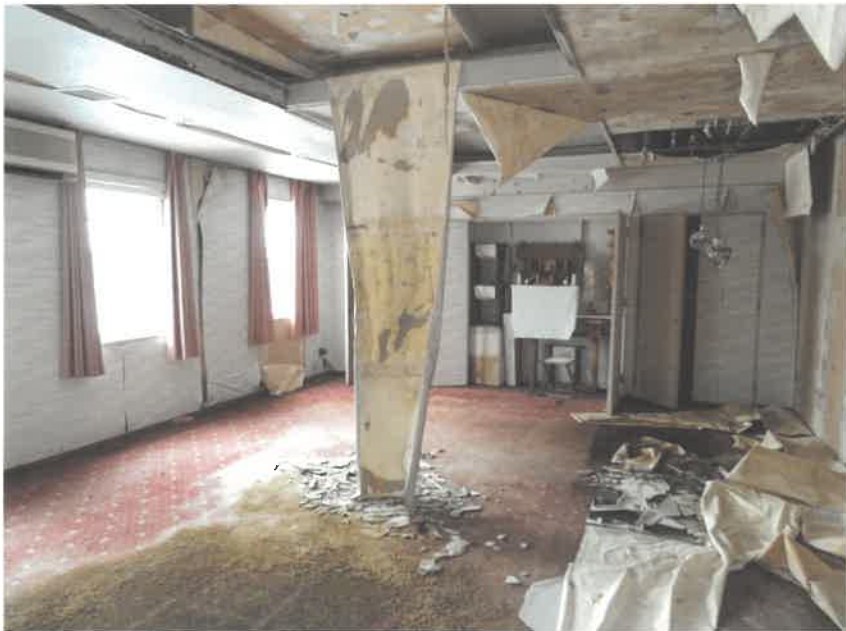
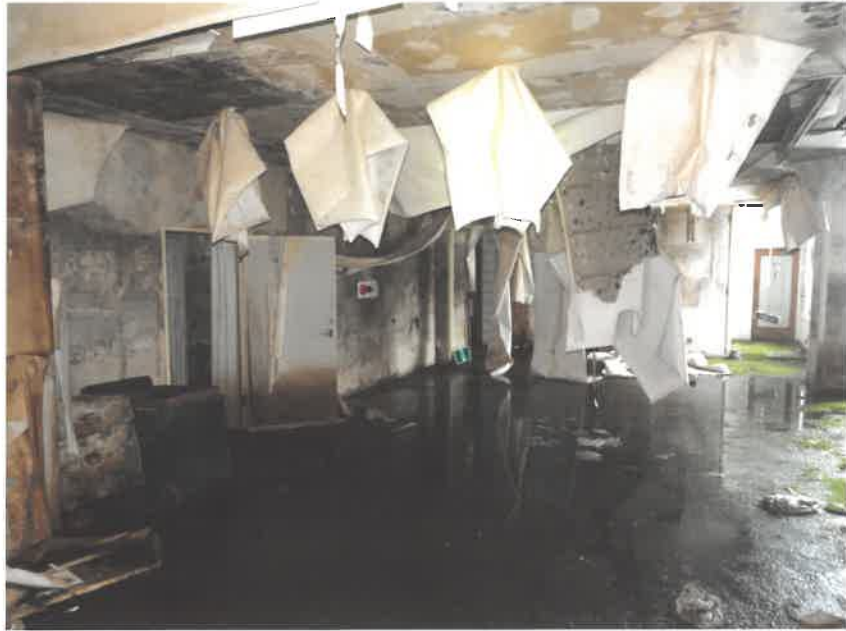
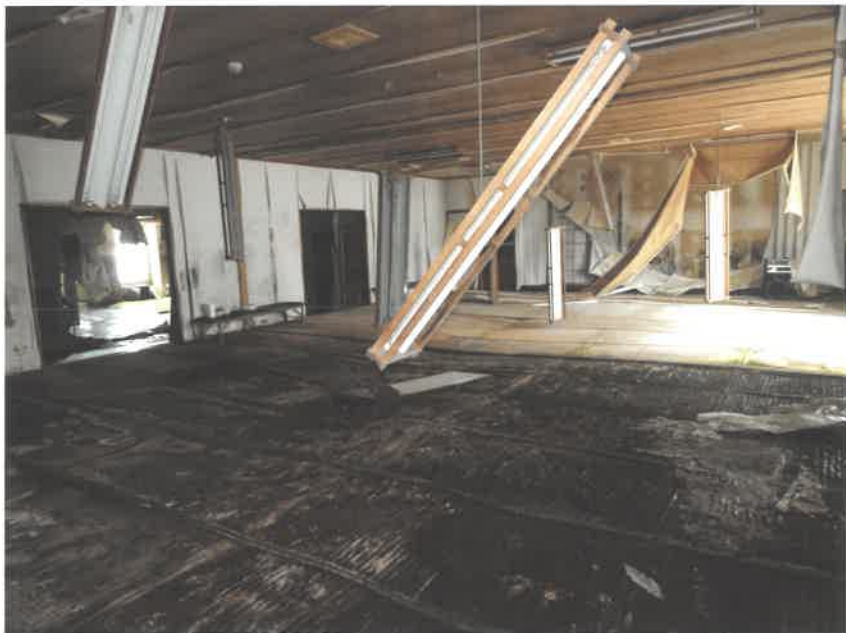
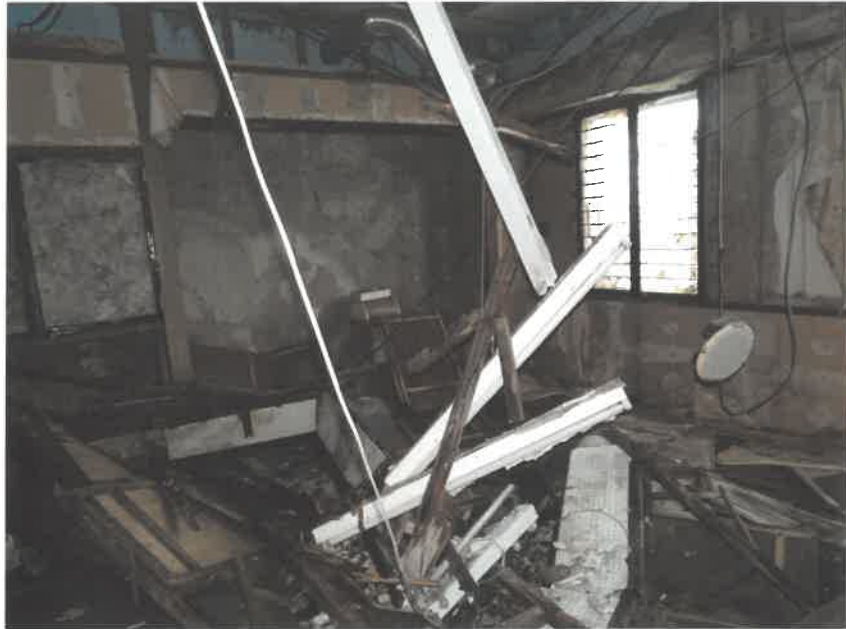
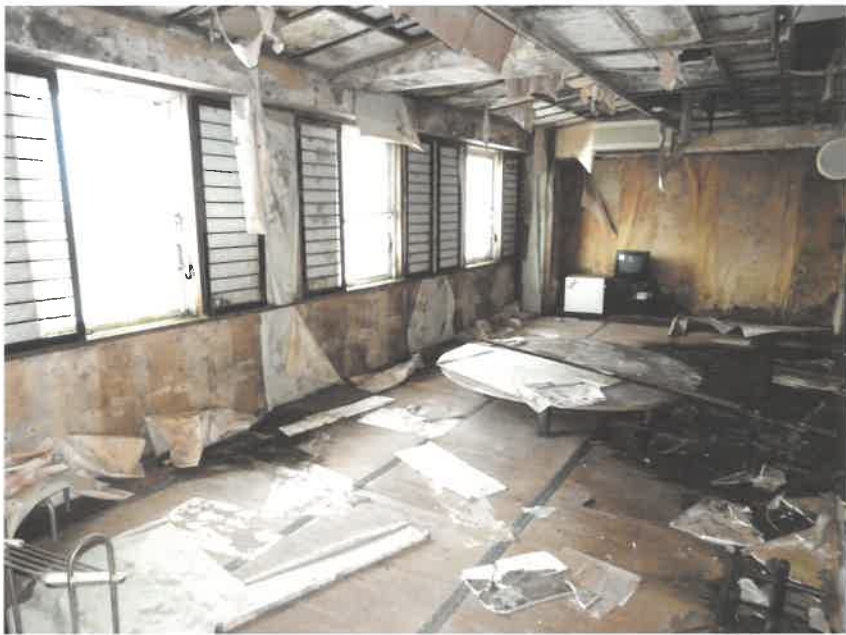
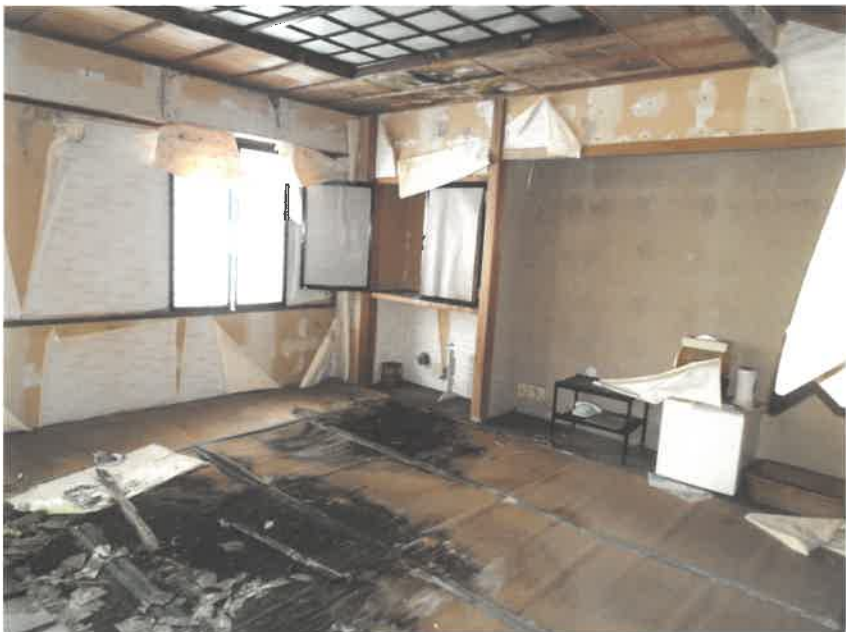
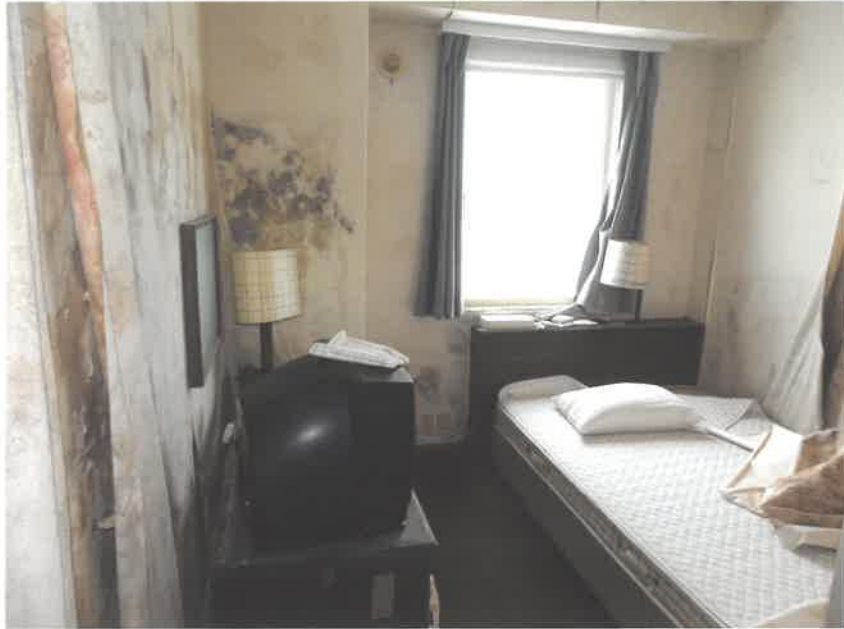
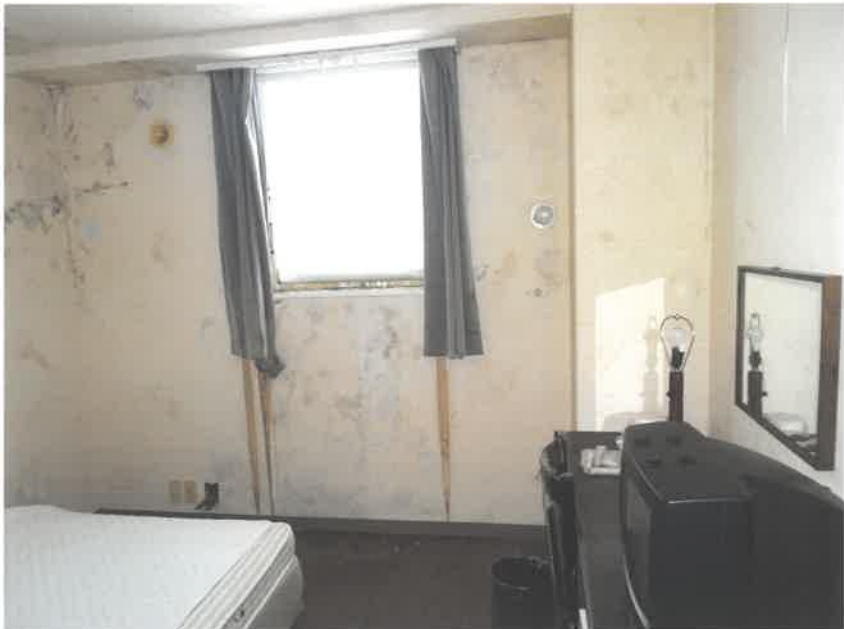
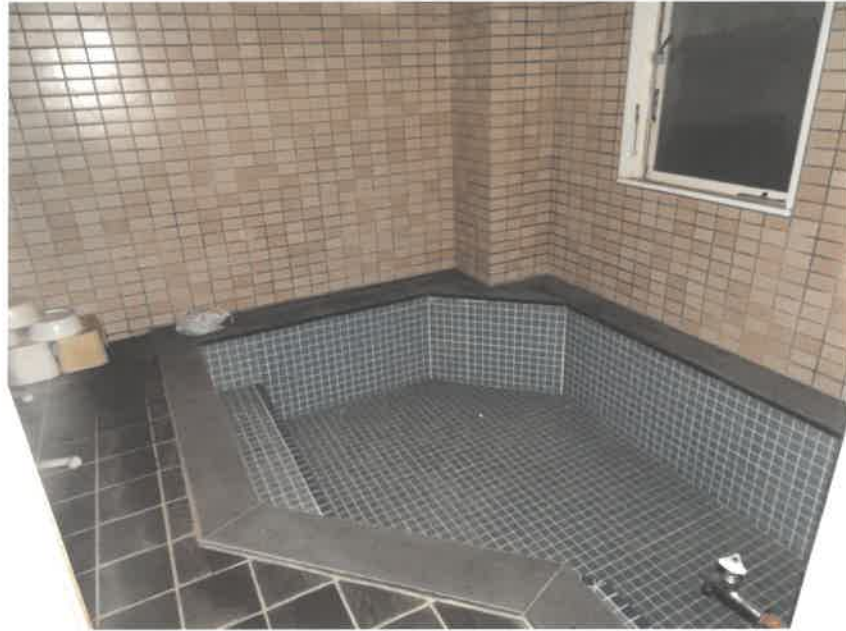
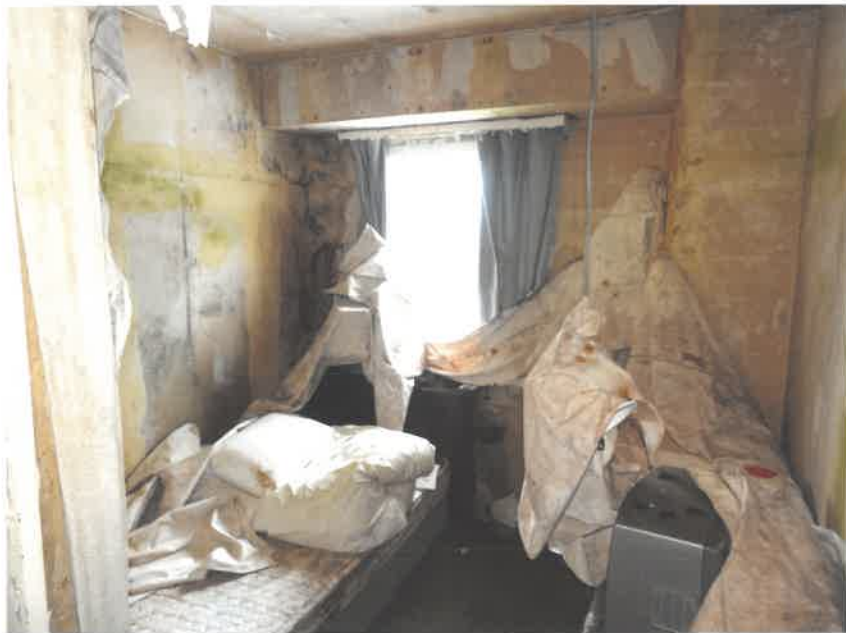
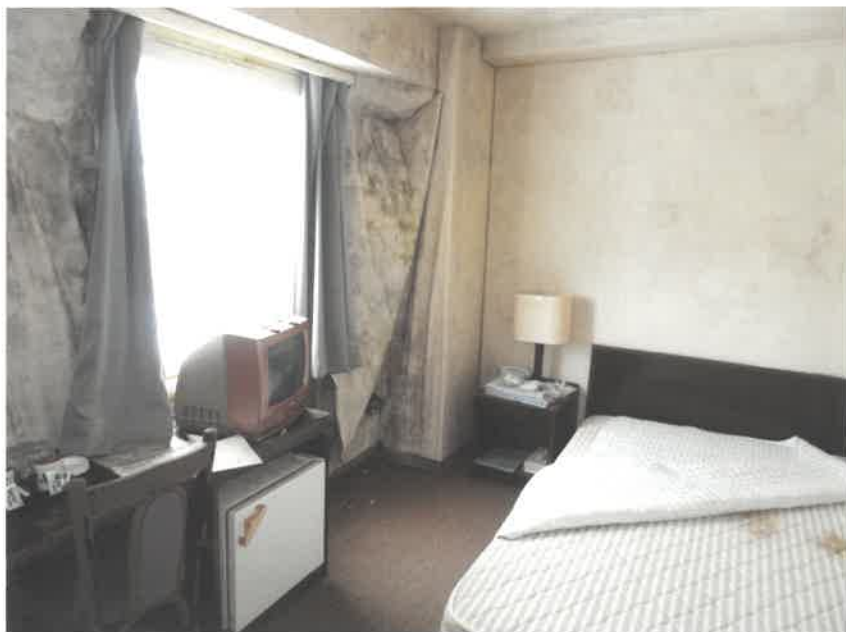
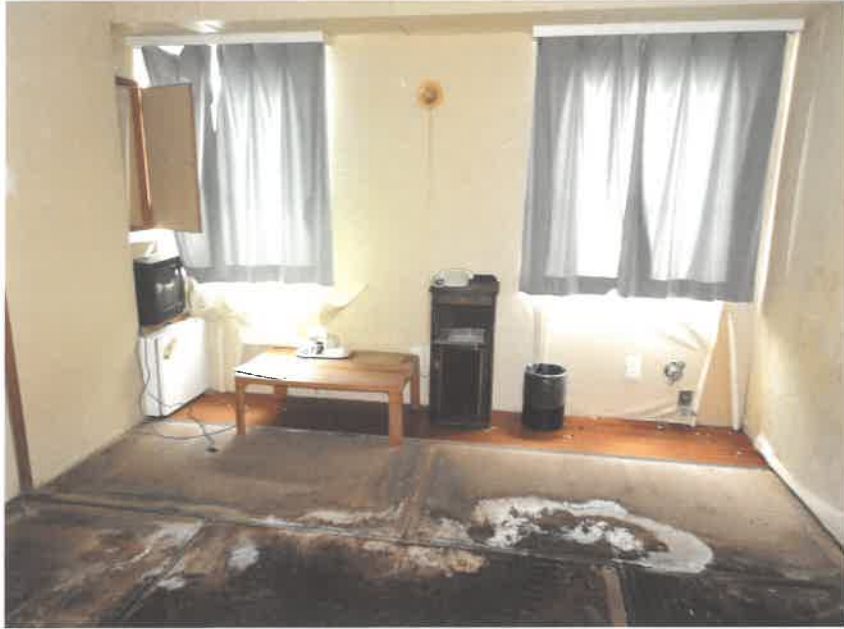
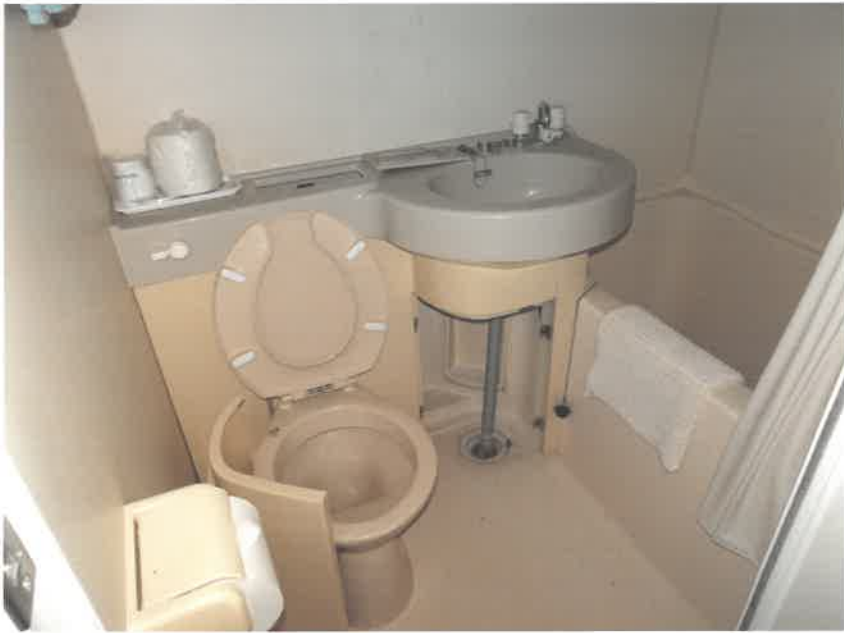
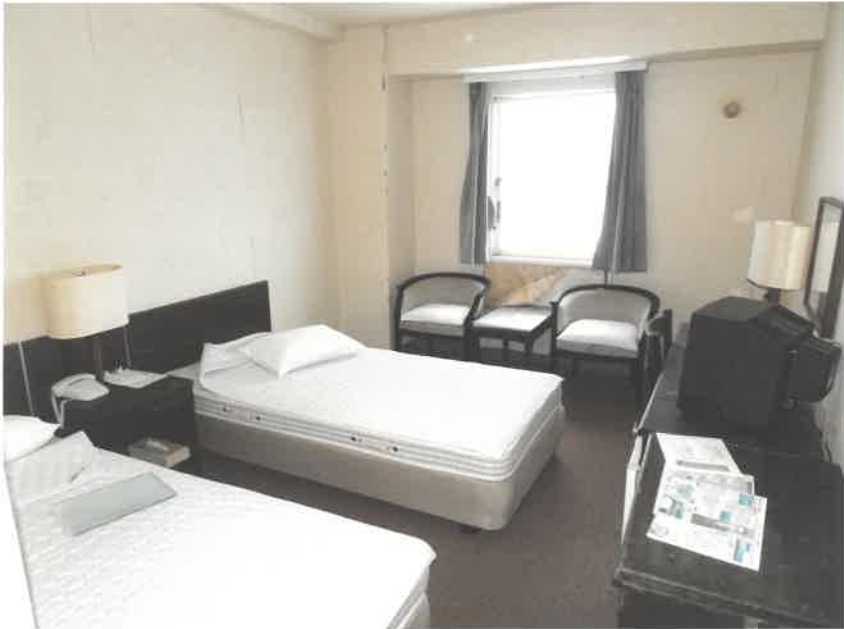
- 1 本件建物は、10年以上に渡り空き家となっている。経年により建物の外壁は汚損し、一部は穴が空き、鳩が住み着いている可能性がある。
- 2 本件建物内部は、雨漏りにより至る所、天井が崩落し、クロスが剥がれ、床が浸水し、あるいは氷結している。内壁には黒カビが繁殖し、床の一部はコケ類やシダ植物が繁茂している。畳や板床は腐食し、床が抜けている。天井から照明が外れ、垂れ下がっている（写真③～⑦、⑨～⑪、⑬～⑯、⑱、⑳～㉒）。
- 3 経年により、扉・建具の一部が開閉困難となっている。
- 4 本件建物内に、建物所有者のものと思われる調理機器、ガス台、食器類、棚、テーブル、椅子、ソファ、ベッド、電化製品等が大量に残置されている（写真③～⑧、⑫、⑭～⑯、⑱、⑳～㉒、㉔）。
- 5 本件土地上に、建物所有者所有のものと思われるキュービクル（床面積約3.24平方メートル）が設置されている。
- 6 屋上（塔屋）あり（床面積不算入）。

特 記 事 項	<p>① 平成2年の新築時、平成6年の増築時に建築確認済、検査済の記録がある。(八雲町建築係)</p> <p>なお、1階事務室の増築については、不詳である。</p> <p>② 老朽化が顕著で、建物内外に汚損、損傷が認められる。</p> <p>③ 雨漏りの影響により、天井材の崩落、床の浸水、クロスの剥離、カビの発生等が各所に見られる。</p> <p>④ 畳や床材の腐食、抜け落ち、天井照明の垂れ下がり等があり、立入が困難な箇所がある。</p> <p>⑤ 経年の影響により、扉・建具の一部が開閉困難となっている。</p> <p>⑥ 水が溜まっているため、床の一部にコケ、シダ等の植物が繁茂している箇所がある。</p> <p>⑦ 壁穴から侵入した鳩が住み着いていると思われる。</p> <p>⑧ 内外の仕上材の劣化だけではなく、躯体部分もかなり劣化していると思われる。</p> <p>⑨ 建物内の残置物については、現況調査報告書参照。</p> <p>⑩ 現状から設備の稼働は不能で、建物再利用のためには、多額の費用を要する等、困難を伴うと推測する。</p> <p>⑪ アスベスト使用は不明で、専門家による調査を要するため、注意を要する。</p>
---------	--
