期 間 入 札 の 公 告

令和6年(ヌ)第19号
令和6年12月 3日受理
令和7年 1月31日提出

現況調査報告書

評 価 書

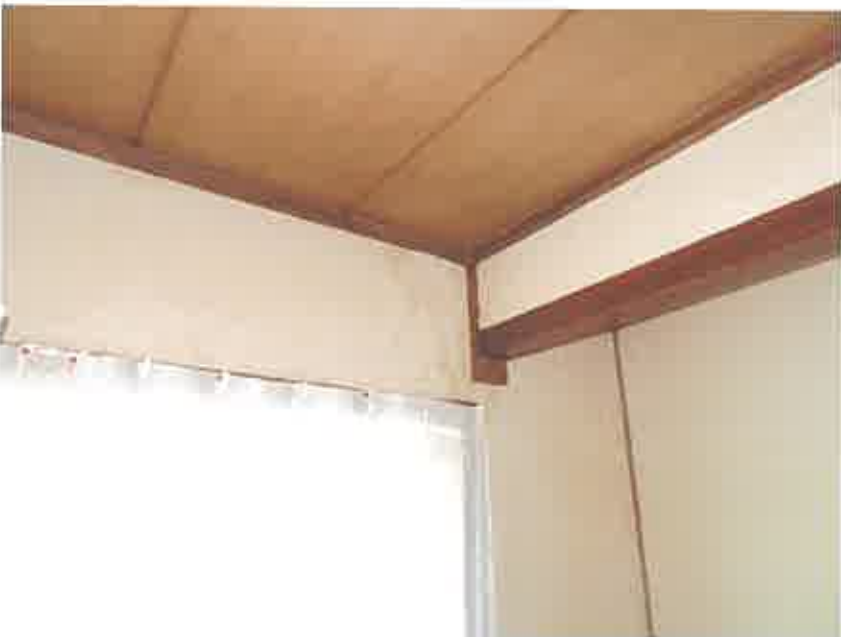
写真⑥

- 1 本件建物は老朽化が目立ち、軒天が損傷している等、汚損が見られる。
- 2 和室1、2及び食堂の煙突付近の天井に雨漏り痕が見られる（写真⑥）。債務者Aによると、自ら修繕したとのことである。また、天井板の一部脱落や壁面の黄ばみが見られる。
- 3 建物内で、猫を1匹飼育している。戸や壁面に、猫によるものと思われる損傷が見られる。
- 4 和室1の戸及び和室2の押入の戸が外されている。和室1及び2の床は、共に畳が無くなっており、和室1の床にはブルーシートが敷かれている。
- 5 風除室（床面積約1.62平方メートル）あり。
- 6 ベランダ（床面積約3.31平方メートル）及びブルーバルコニー（床面積約23.19平方メートル）あり。
- 7 本件土地上に、債務者所有のスチール製仮設物置（床面積約3.96平方メートル）が設置されている。

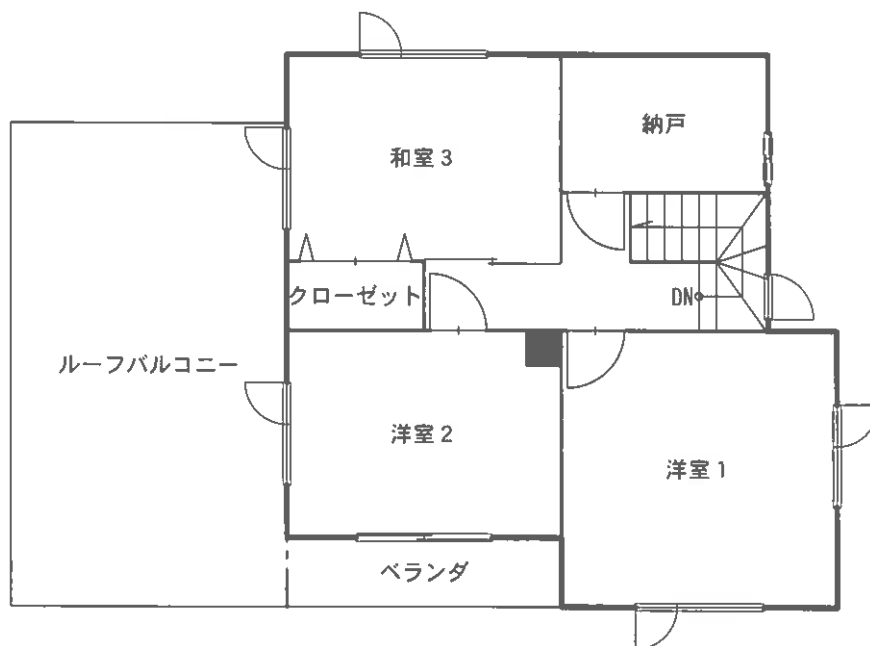
建物間取図 (間取略図)

区 分	主である建物	
建築時期及び 経済的残存 耐用年数	建築年月日（登記記載）	昭和53年8月31日 新築
	経過年数	約 46年
	経済的残存耐用年数	約 5年
仕 様	構 造	鉄筋コンクリート造
	屋 根	陸屋根
	外 壁	サイディング等
	内 壁	ボード、クロス貼り等
	天 井	ボード、クロス貼り等
	床	カーペット、畳等
	設 備	電気設備、給排水設備、衛生設備等
	その他	・ベランダ（約3.31㎡） ・ルーフバルコニー（約23.19㎡）
床面積（現況）	第3項目的物件欄記載の通り。	
現況用途等	階 層：2階建 現況用途：居宅 間取り：5LDK＋納戸（詳細建物間取図[間取略図]参照）	
品 等	<ul style="list-style-type: none"> ・総 合：概ね普通 ・使用資材：概ね普通 ・施 工：概ね普通 	
保守管理の状態	<ul style="list-style-type: none"> ・過去に外壁等のリフォーム工事を実施している様子があるが、建築後相当年数が経過していること等から、全体的に老朽化が目立つ状況で、外装関係（軒天、庇等）の汚損箇所（剥がれ、損傷、錆等）が多数認められた。 ・室内についても、雨漏れ等に起因したものと思われる天井、内壁等の汚損箇所（剥がれ、染み跡、天井板の脱落、損傷等）が各所で認められたほか、ペット（猫）による引っ掻き傷、煙草による黄ばみ等も各所で認められた。 ・一部建具（畳、押入戸等）が取り外されており、1階（和室1）の床にはブルーシートが敷かれている。 ・以上、建物が建築後相当年数が経過しており、老朽化が目立つ状況にあること及び保守管理の状態が不良と把握されたことから、建物の利用に際しては、諸設備等の点検、修理、更新等を含めた内外装の大規模なリフォーム工事を要するものと把握された。 	
建物の利用状況	現況調査報告書参照	
特 記 事 項	<ul style="list-style-type: none"> ・北斗市担当課照会によると、本件建物については、新築時に建築確認申請及び工事完了検査済とのことである。但し、新築時の建築計画概要書によると、本件土地は現状接道する前記記載の道路の幅員と異なる6m道路に接道するものとして、建築確認申請等を受けている様子であり、詳細については不明とのことである。
