## 期 間 入 札 の 公 告

## 現況調査報告書

## 評 価 書

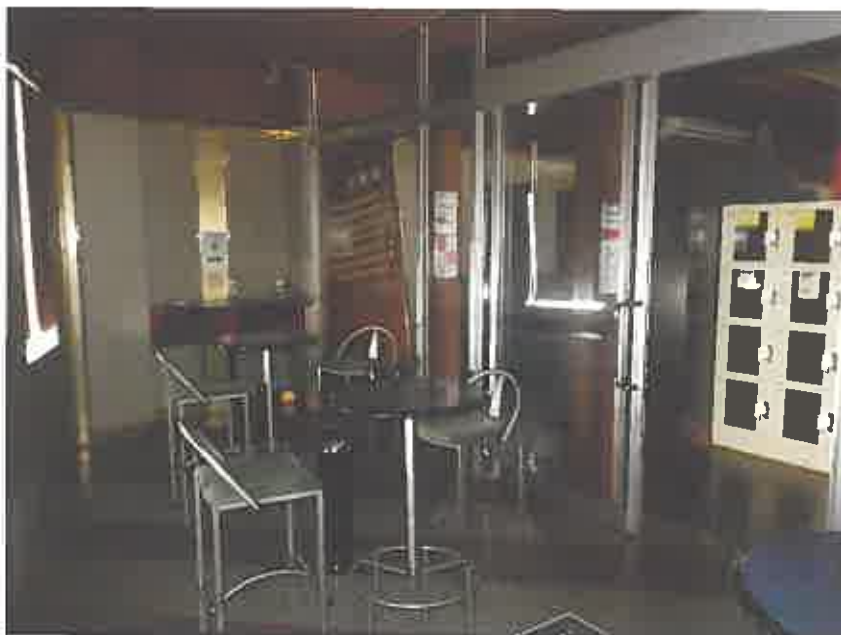
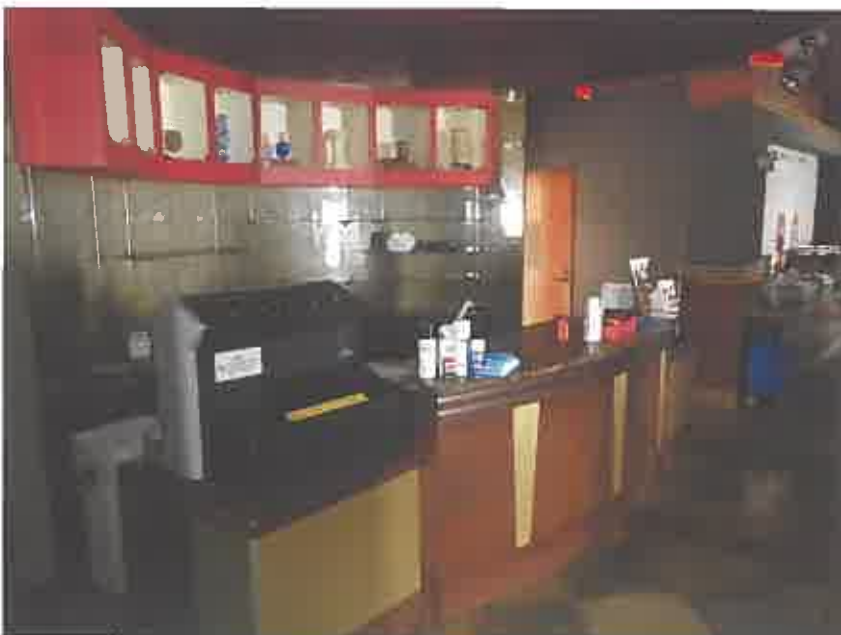
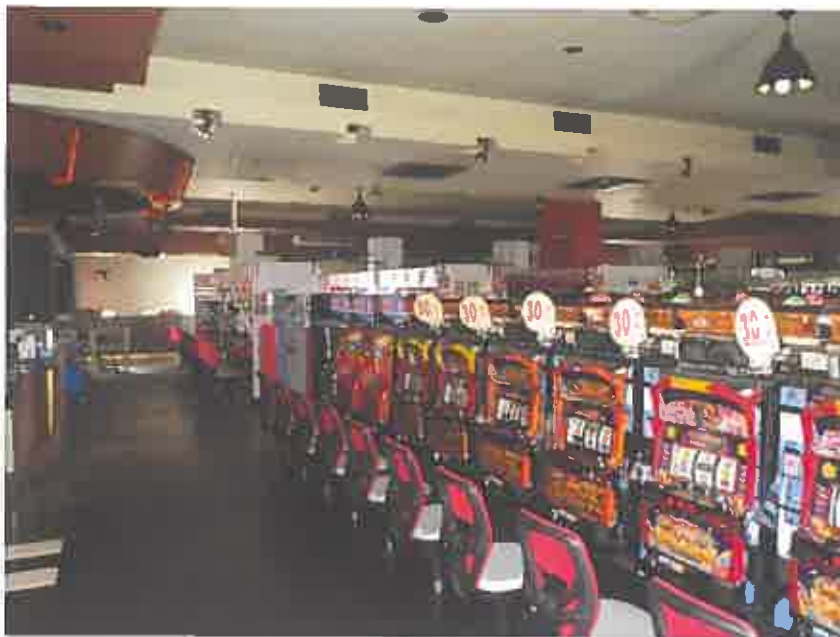
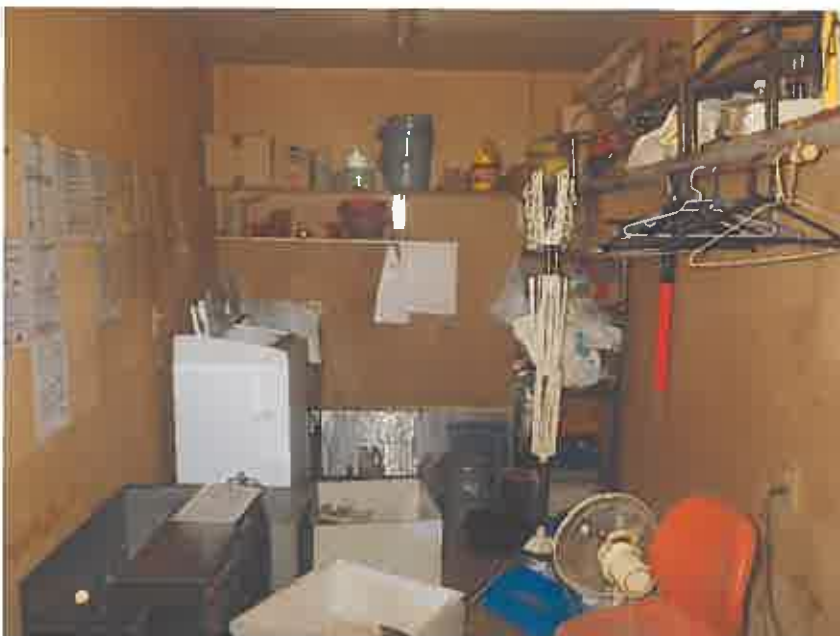
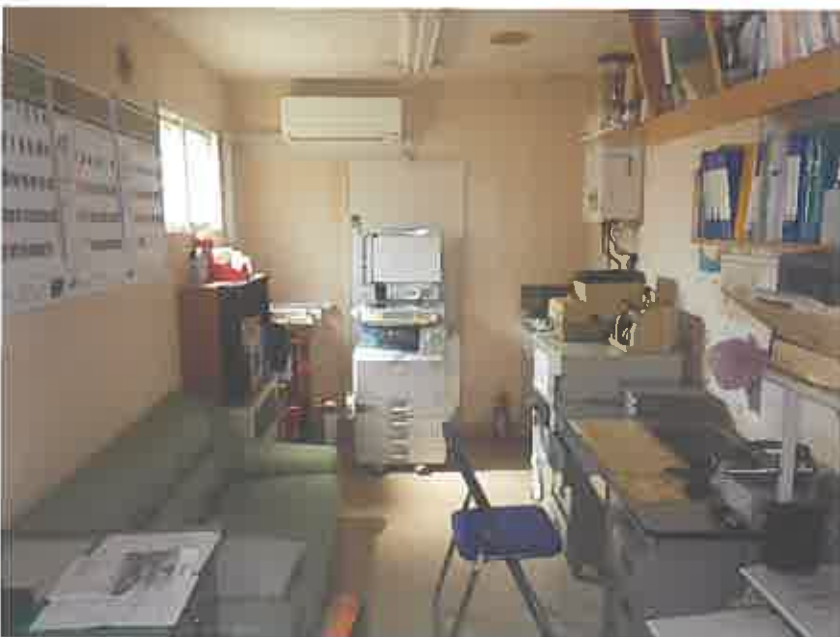
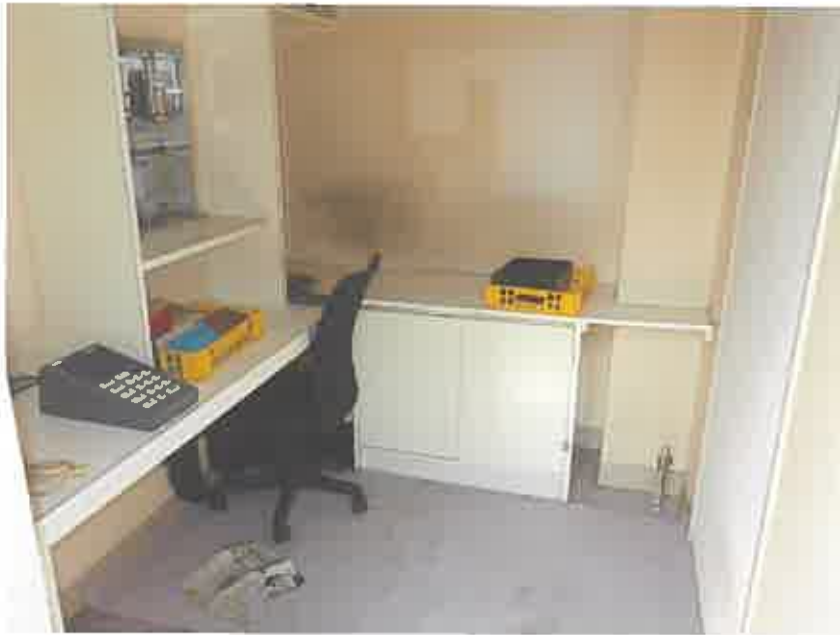
- 1 本件建物は、経年により損耗し、建物全体が汚損している。
- 2 本件建物1階には、パチンコ台(いわゆるパチンコ・パチスロの遊技台)及び椅子が複数設置されているが、遊技台の一部は取り外され存在しない。また、建物所有者会社所有のものと思われるパチンコ・パチスロ用計算機、景品交換機、玉・コイン入れケース、台車等の備品のほか、机、椅子、家具、両替機、たばこ自販機、コインロッカー、金庫、複合機、電化製品等が残置されている(写真③～⑩)。
- 3 本件建物2階は、倉庫及び休憩室として利用されていたものと思われ、休憩室壁面の一部が損傷している(写真⑬)。また、建物所有者会社所有のものと思われる衣類、椅子、ロッカー、両替機、電化製品等が残置されている(写真⑪、⑫、⑭、⑮)。
- 4 本件土地上に、建物所有者会社所有のものと思われるスチール製仮設物置ア(床面積約18.0平方メートル)、スチール製仮設物置イ(床面積約8.40平方メートル)が設置されている。

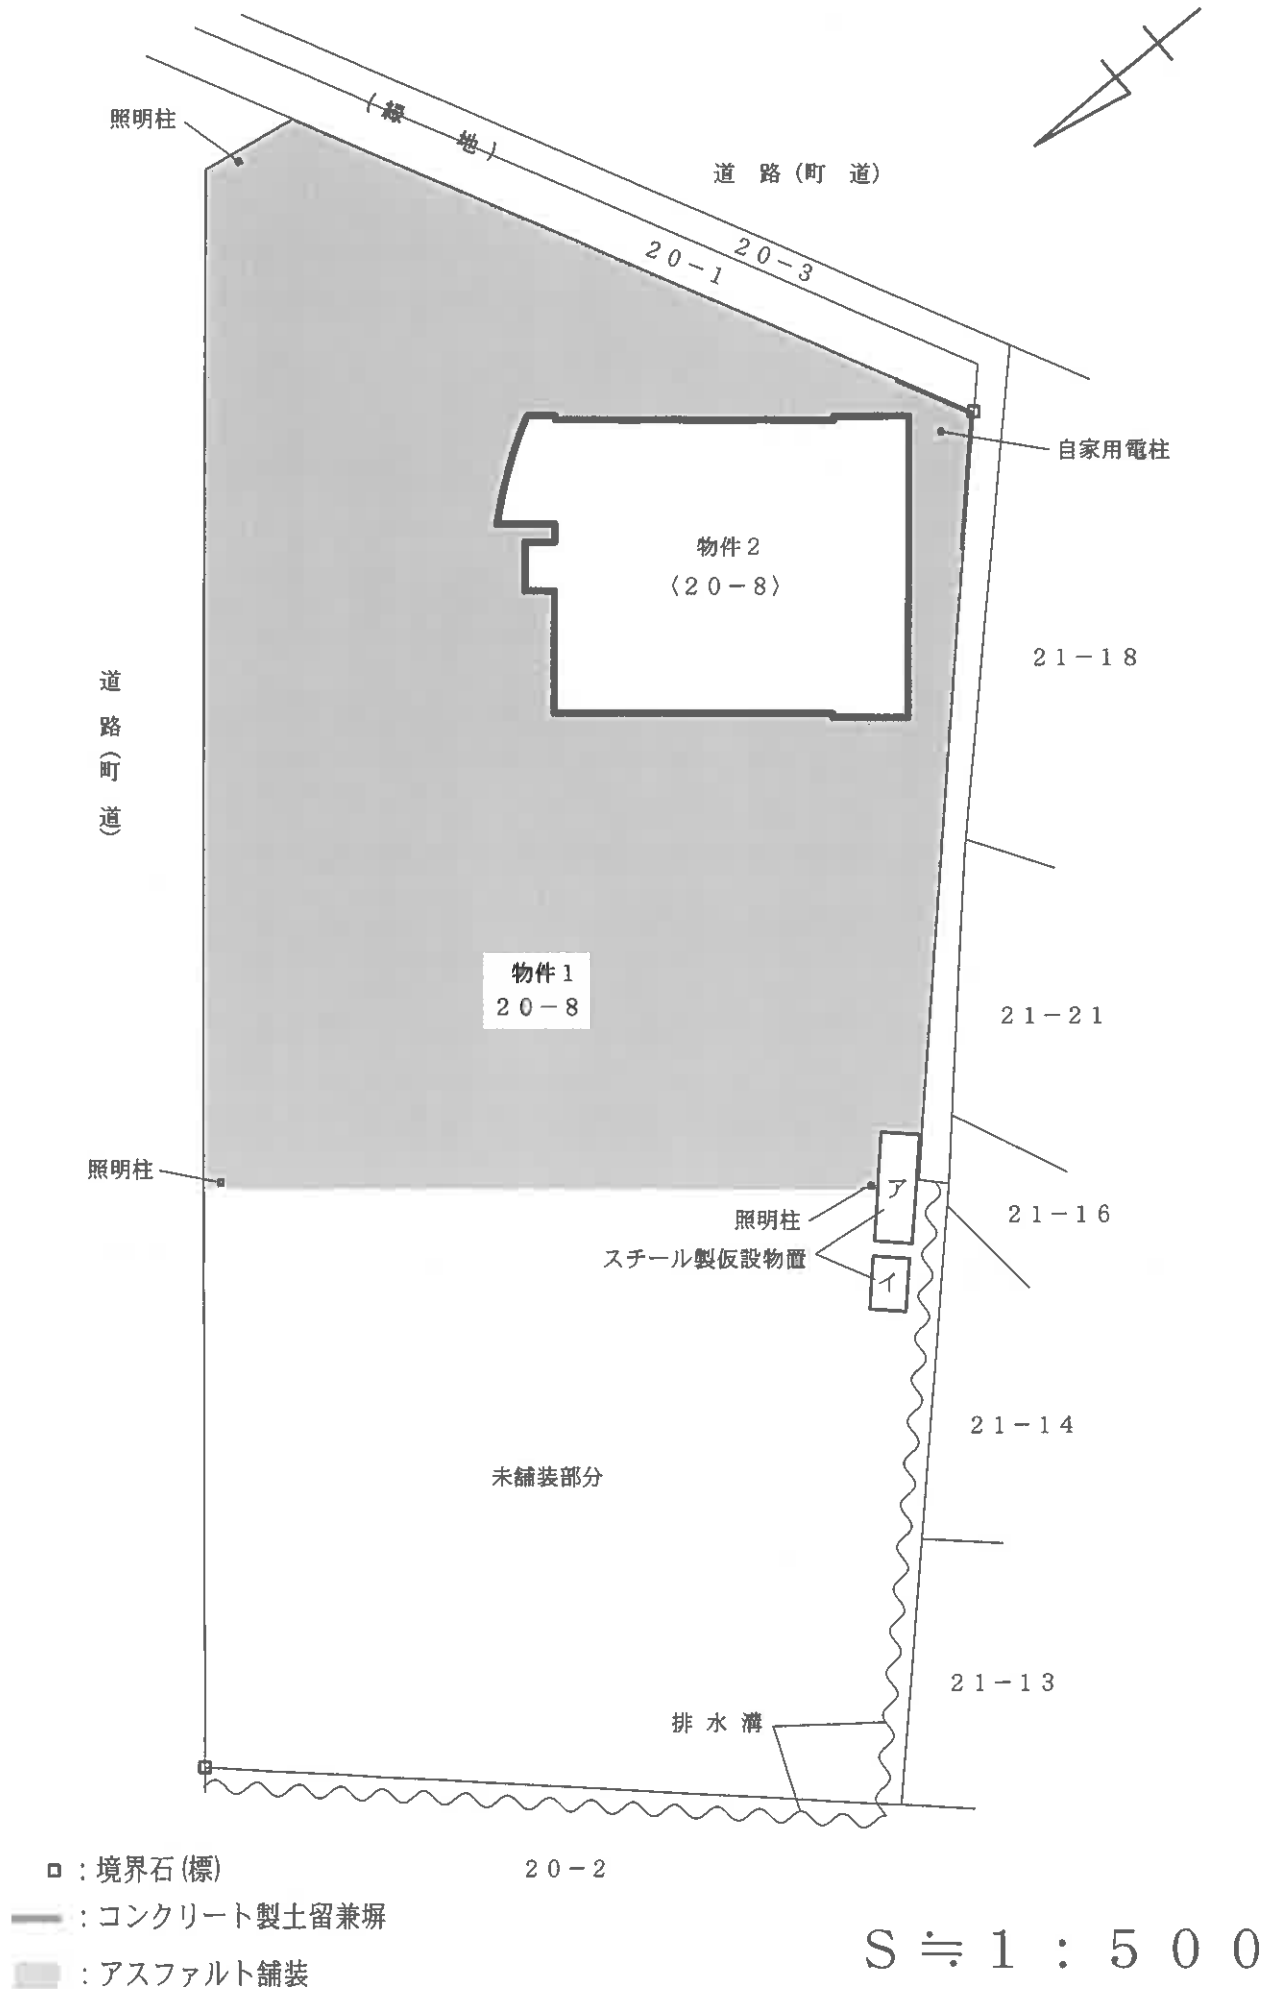
# 概略配置図

| 土地の利用状況等 | <ul style="list-style-type: none"> <li>・本件建物(物件2)及びその駐車場の敷地となっている。</li> <li>・接面道路とは概ね等高に接している。</li> <li>・南東側隣接地(町所有の緑地)とは概ね等高に接している。</li> <li>・北西側隣接地とは約1m程度低くなっている。</li> <li>・南西側隣接地とは等高乃至約0.5m程度低くなっている。</li> <li>・南東側(全体の約6割)がアスファルト舗装されており、一部境界沿いに素掘りの排水溝が有るほか、コンクリート製の土留兼塀が設置されている(概略配置図記載参照)。</li> </ul> | |

| 区 分 | 主たる建物 | |
|---|---|---|
| 特 記 事 項 | 1 本件建物は、建築確認申請がなされ、完了検査済証の交付を受けているとのこと（以上渡島総合振興局担当課照会による）。<br>2 概略配置図のとおり、スチール製仮設物置2棟が所在している（ア：約18.0㎡、イ：約8.4㎡）。 | |
