# 現況調査報告書

(物件 1 ～ 5)

【物件5】  
家屋番号1444番1  
ホテル

評 価 書  
(物件 1 ～ 5)

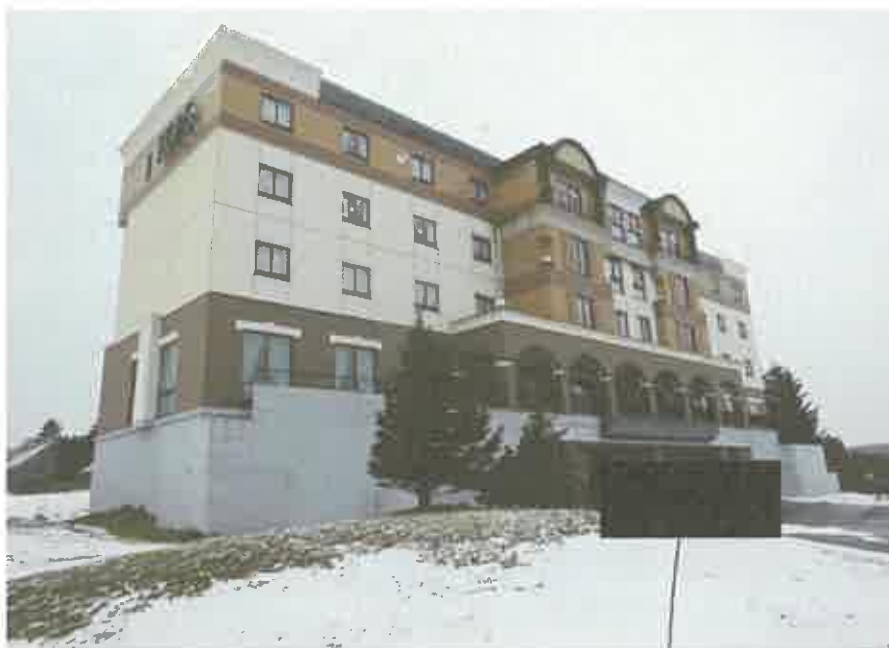
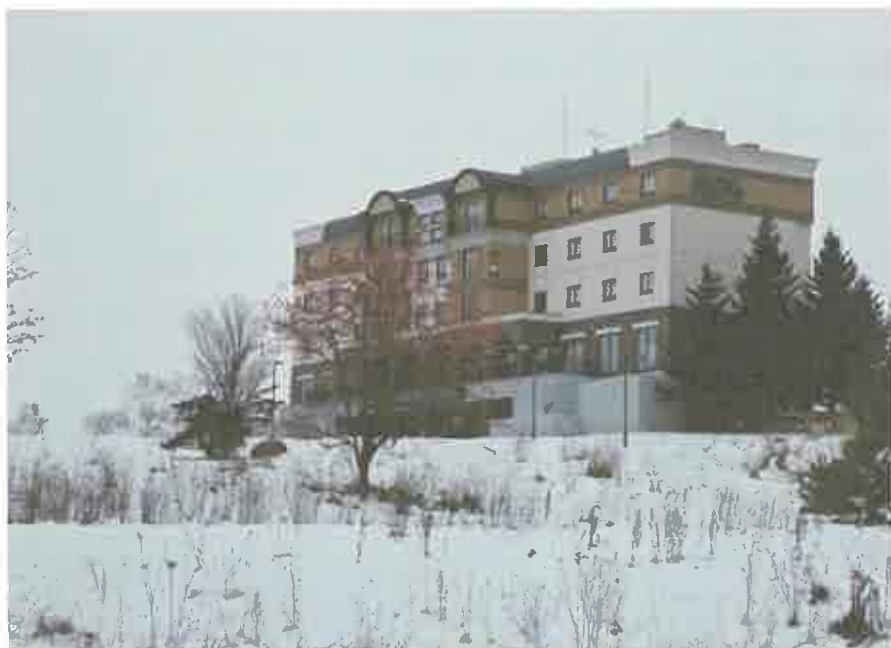
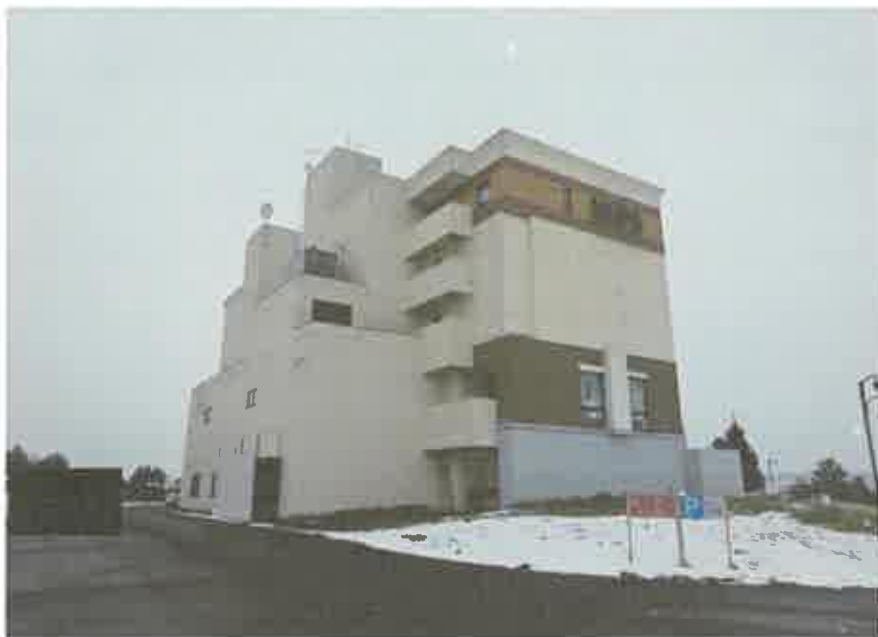
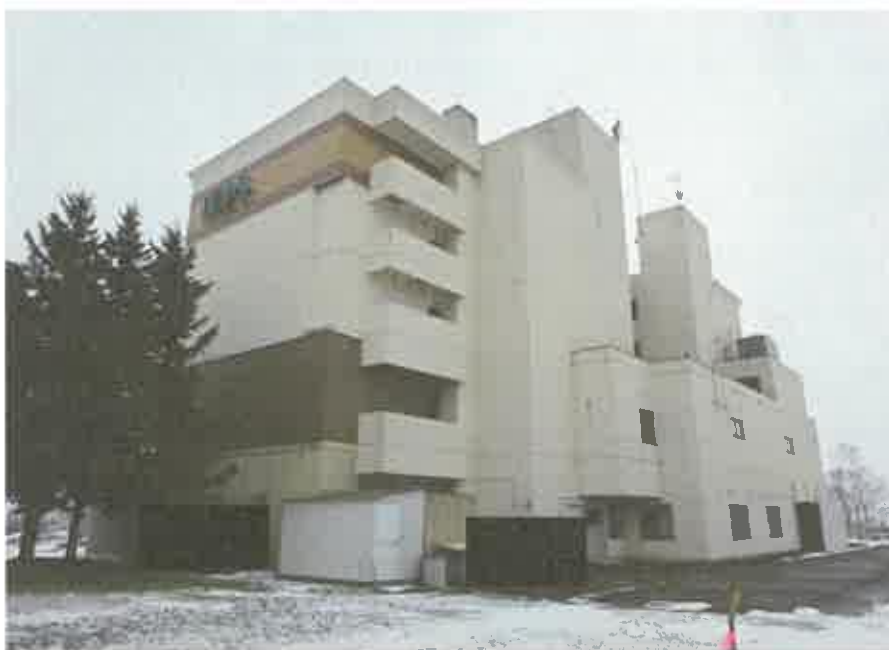
1

- (1) 外壁に壁材の汚損が目立つ。
  - (2) 客室全体の内壁に、壁材の歪み、汚損、損耗、損傷等が目立つ。
  - (3) 1階電気室の自家発電設備が故障しており、設備の更新に1500万円程度かかるとのことである。
  - (4) 2階非常口の扉が、冬期間シートが凍結して開閉できない。
  - (5) 3階南側階段室の壁に漏水跡が見られる。

本件建物の外観、本件各土地の形状

- ・外壁：壁材の汚損等が目立つ。再利用に際しては補修を要すると思われる。
- ・内壁：客室全体的に、壁材の歪み、汚損・損耗・損傷等が目立つ。再利用に際しては補修を要すると思われる。
- ・1階電気室：関係者によれば、自家発電設備が故障しており、設備更新に1500万円程度かかるとのことで注意を要する。
- ・1階南西側：大型の業務用冷凍庫1台及び冷蔵庫1台が設置されている。なお、関係者によれば、もう1台故障した冷蔵庫も存するが、物置として利用しているとのことである。また、当該倉庫の西側に波型鋼板壁・庇(約10.80㎡)が設置されている。

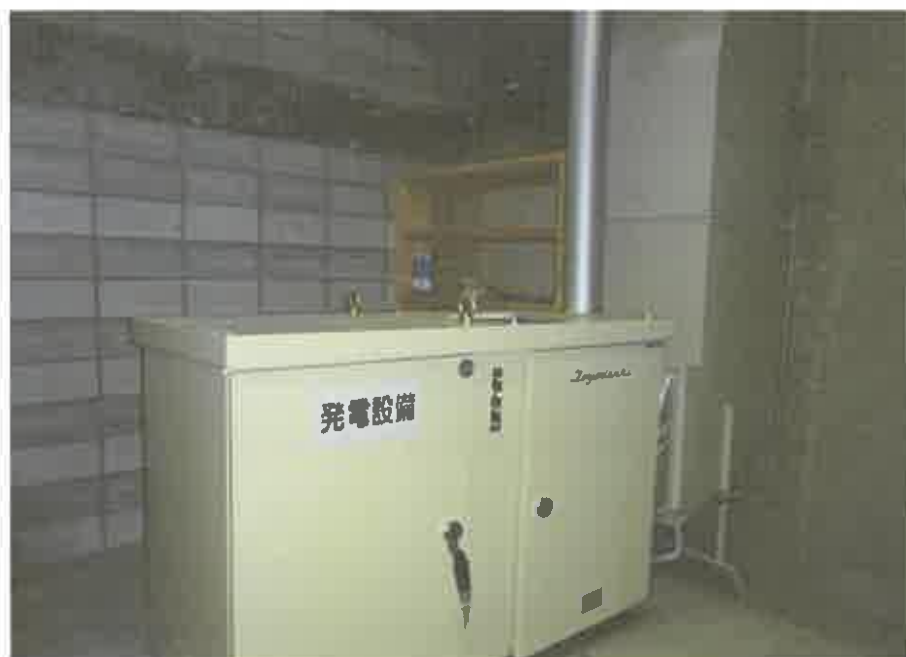
11

1 階電気室内の非常用電源設備

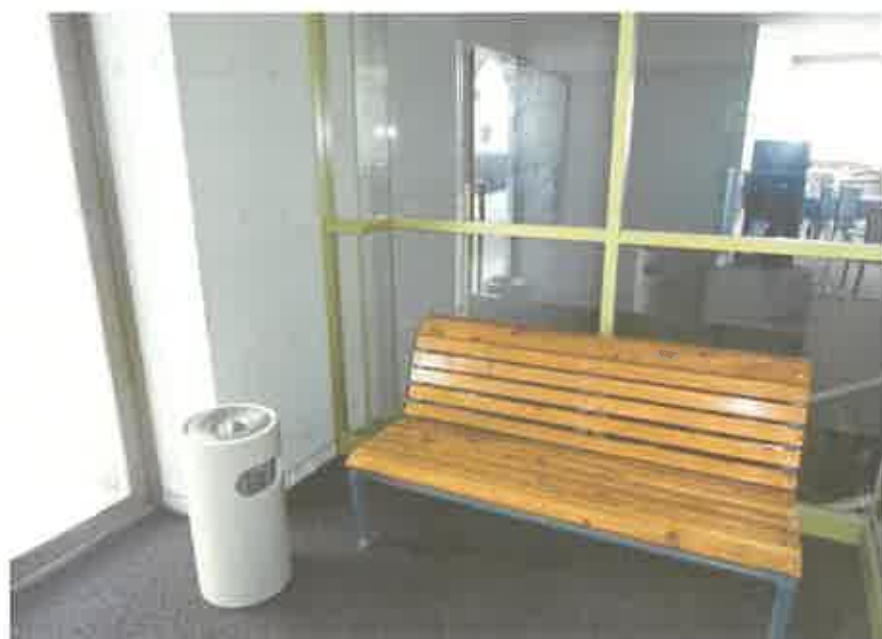
18

2階非常口（喫煙場所として使用）

- ・2階非常口：冬季間はシートが凍結し扉が開かなくなるとのことで、注意を要する。
- ・3階南側階段室：壁に漏水跡が見られる。再利用に際しては清掃等を要する。
- ・3階ファン室：天井に漏水跡及び損傷が見られる。再利用に際しては補修等を要する。
- ・4階南側階段室隣接の屋上：防水材が損耗・損傷している。再利用に際しては修繕等を要する。

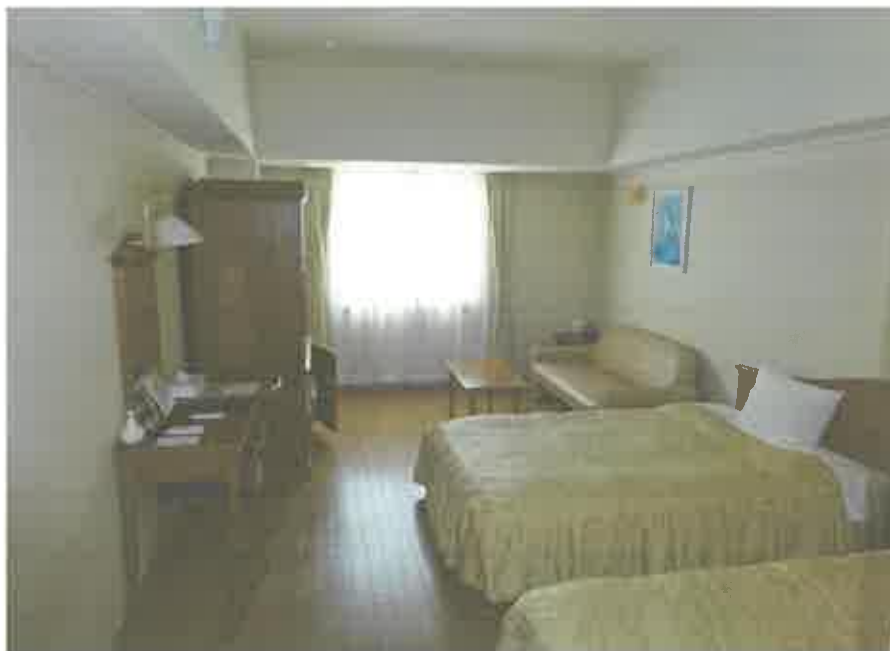
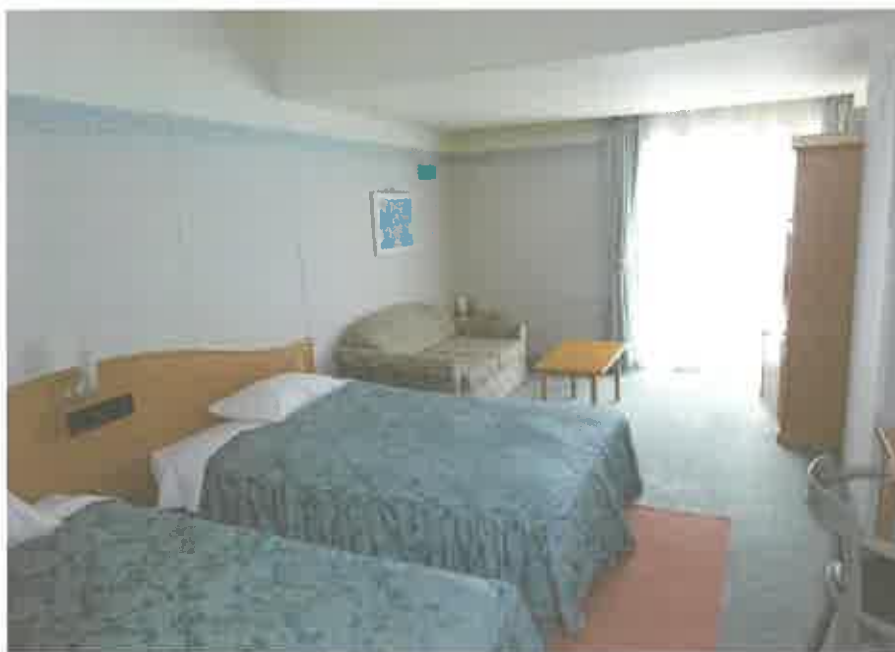
19

3階客室（309号室）

4階客室（406号室）

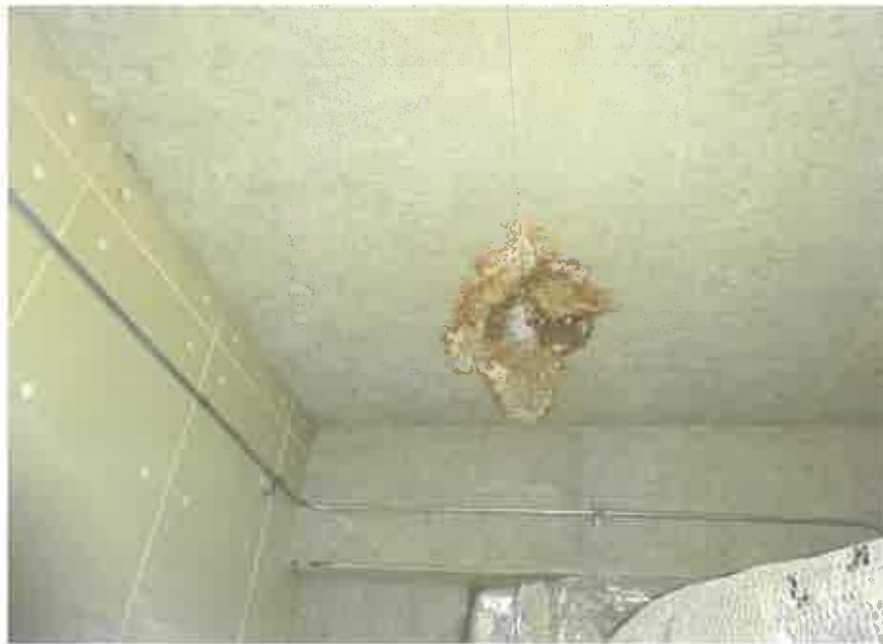
27

- (6) 3階ファン室天井に漏水跡及び損傷が見られる。
  - (7) 4階南側階段室隣接の屋上の防水材が損耗、損傷している。  
 （上記(5)及び(6)の漏水等は、この防水材の損耗等が原因だと思われる。）
  - (8) 4階405号室前の廊下の床材の損傷が著しい。
  - (9) 5階502号室の天井の天井クロスが歪み、一部が剥離している。

3 階ファン室天井の漏水跡及び損傷状況

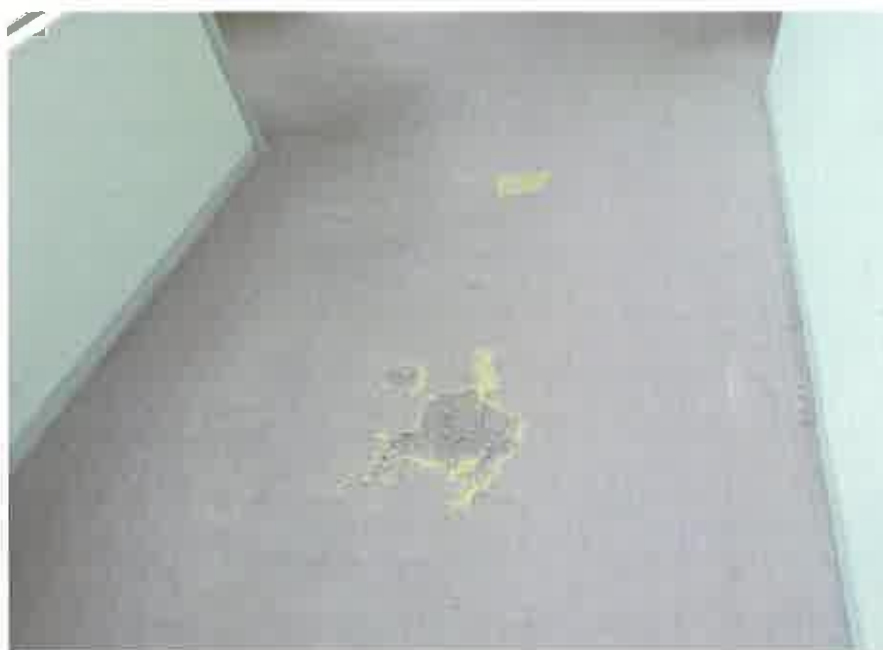
28

4 階 4 0 5 号室前の廊下の床材の損傷状況

- ・4階405号室前の廊下：床材の損傷が著しい。再利用に際しては補修等を要する。
- ・5階502号室：天井クロスが歪み、一部が剥離している。関係者によると、天井から漏水等が見られるとのこと。再利用に際しては補修を要すると思われる。
- ・5階504号室及び505号室前の廊下：天井クロスが歪み、漏水等により一部が剥離している。再利用に際しては補修等を要する。

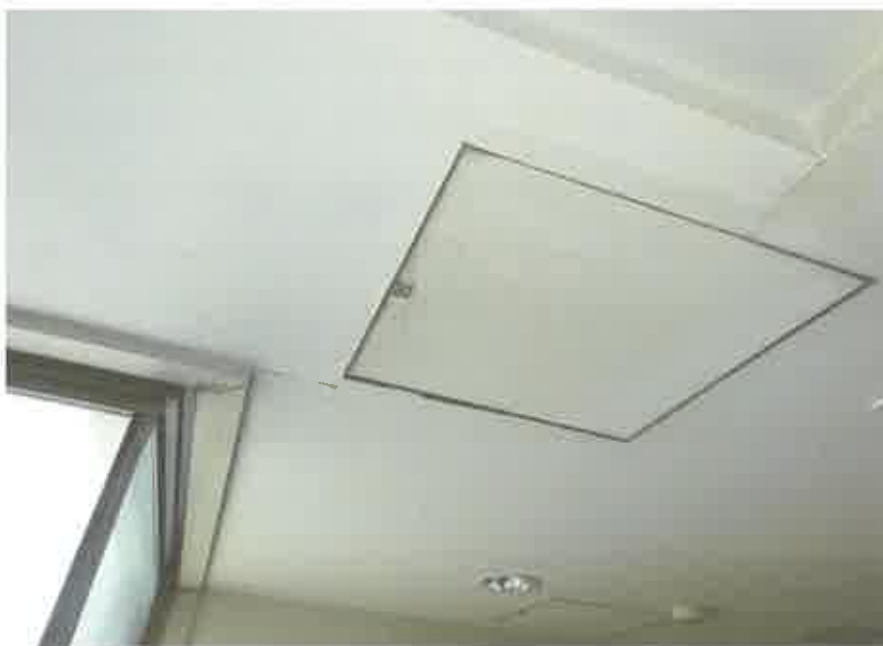
29

- (10) 5階504号室及び505号室前の廊下、天井クロスが歪み、漏水等により一部が剥離している。
  - (11) 5階510号室の天井から漏水が見られ、屋上の防水材の劣化等によるものではないかとのことである。

5階504号室及び505号室前の天井クロスの歪み等の状況

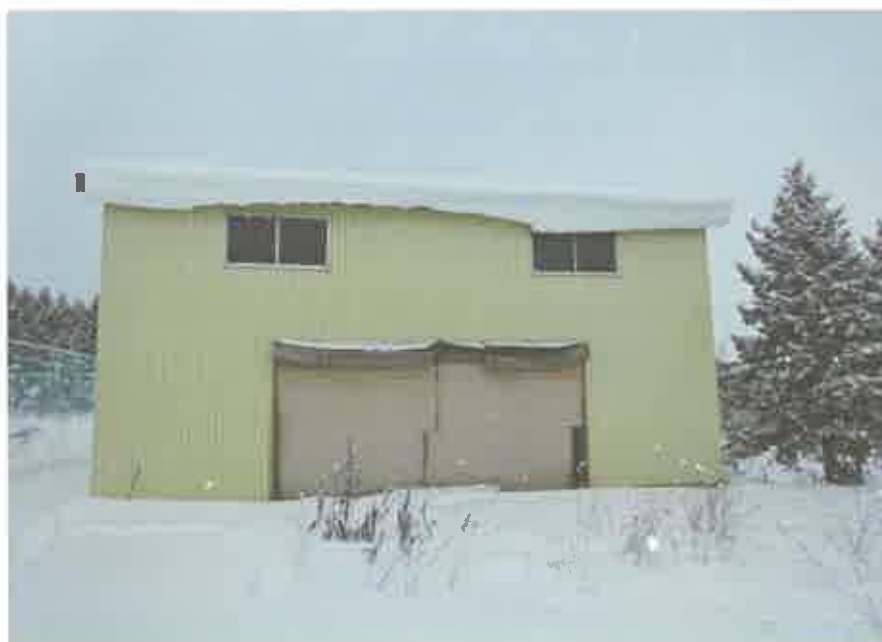
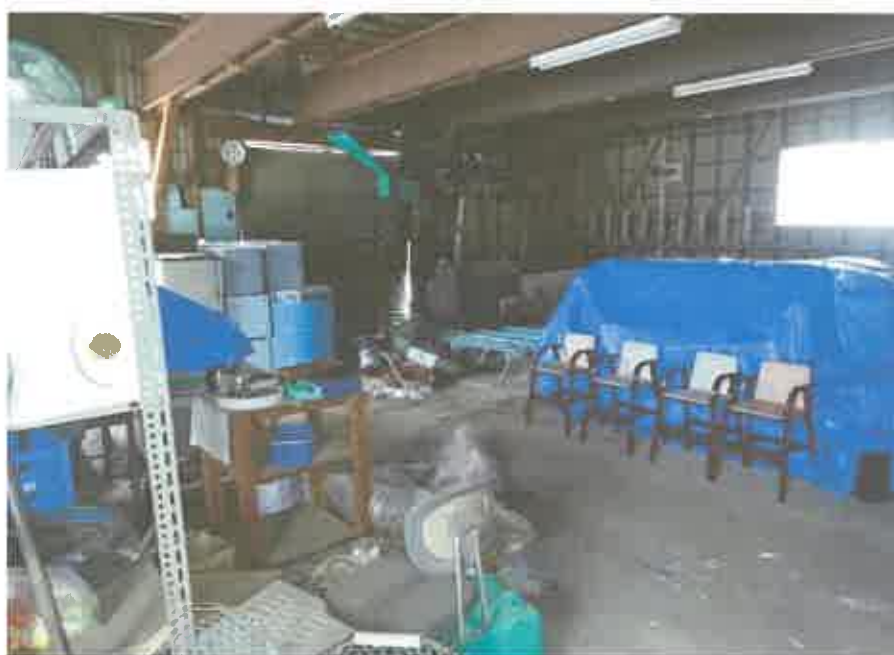
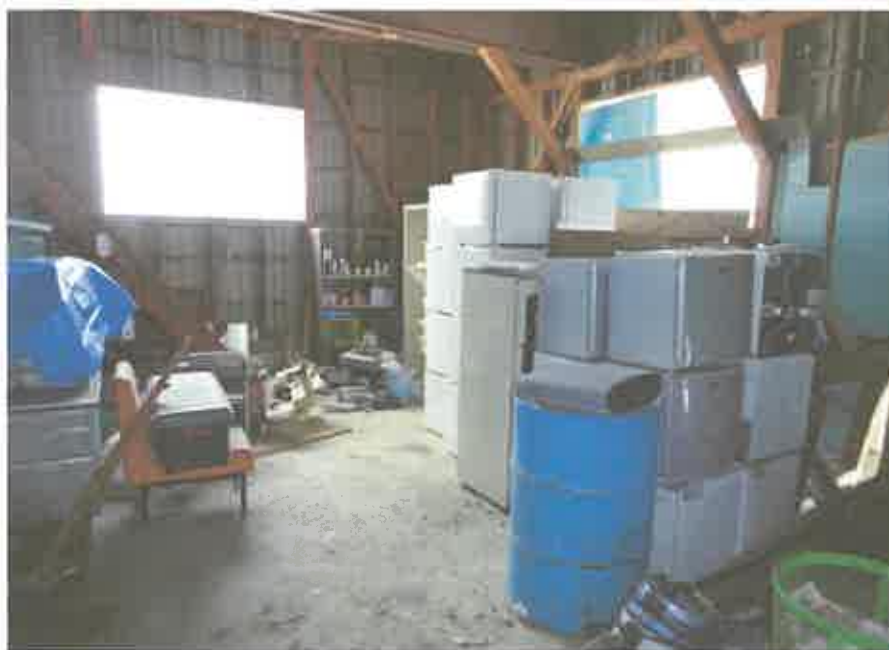
30

未登記附属建物（木造亜鉛メッキ鋼板葺平家建倉庫）

未登記附属建物の内部（木造亜鉛メッキ鋼板葺平家建倉庫）

| 区分 | 未登記附属建物 |
|---|---|
| 特記事項 | <p>建物内部は、柱や梁等、構造材が剥き出しになっており、安価かつ品等が劣る施工である。また、老朽化・損耗等も著しいことから、未登記附属建物については既に経済的耐用年数が尽きていると判定し、特に経済的価値は認められない。</p> <p>なお、建物内部に、木製の簡易な階段を上って行き来できる小屋裏が存するが、その構造等から床面積不算入とした。</p> |

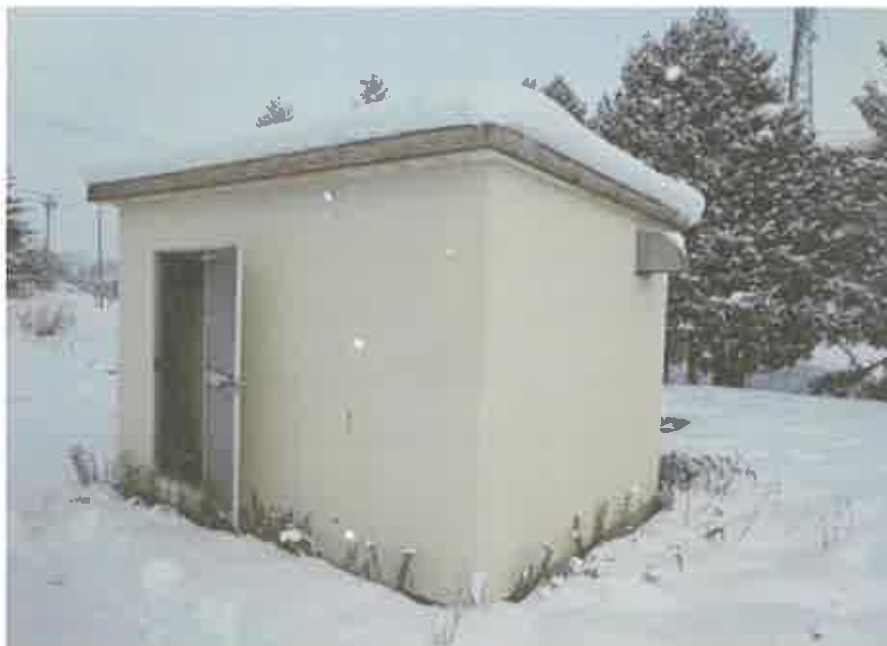
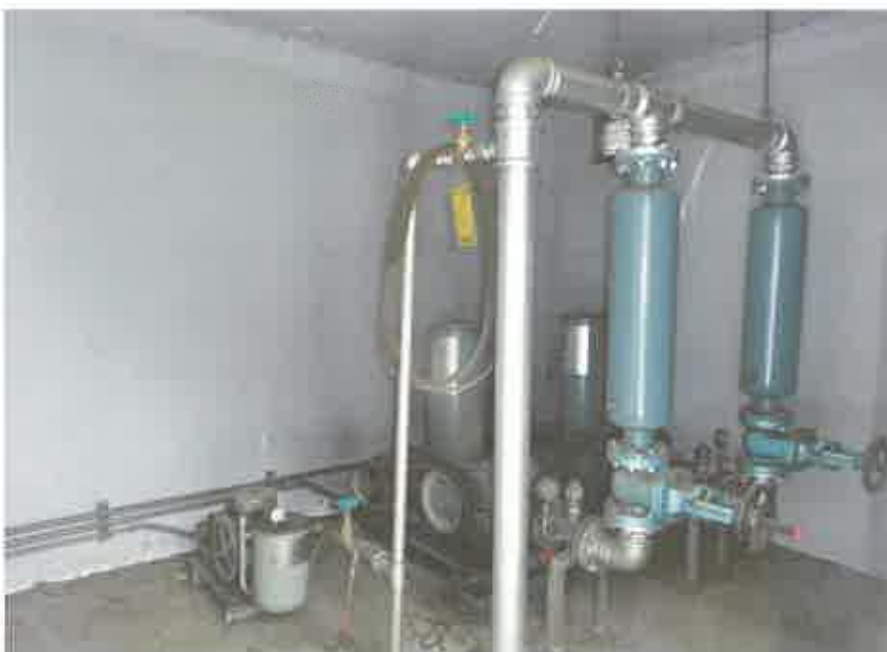
33

- 4 物件1と物件3の土地を跨いで、有限会社ホテルテトラが所有する太陽光発電設備（太陽光パネル）が5基設置されている。
- 5 本件各土地上の敷地内通路及び屋外駐車場部分等がアスファルト舗装されている。
- 6 物件1土地の北端付近に、本件建物のための浄化槽ポンプ設備（約9.72平方メートル）が設置されている。

浄化槽ポンプ設備

浄化槽ポンプ設備内部

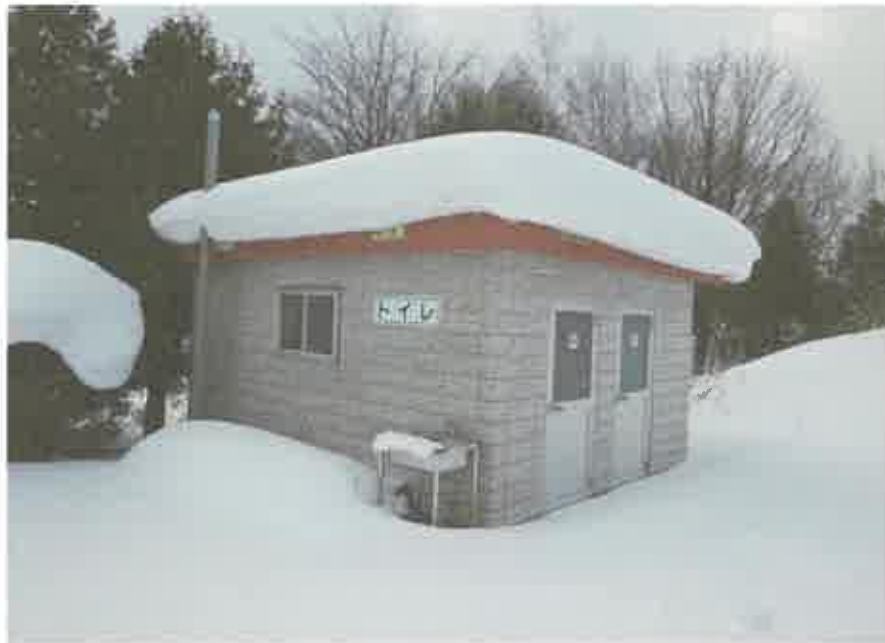
35

有限会社富良野聖観音奉賛会が土地の一部を占有している。同人の占有権原の存在は認められない。同人所有の売却対象外の未登記建物トイレ（コンクリートブロック造亜鉛メッキ鋼板葺平家建）が本件土地上に存在する。

目的外建物

(コンクリートブロック造亜鉛メッキ鋼板葺平家建・便所)

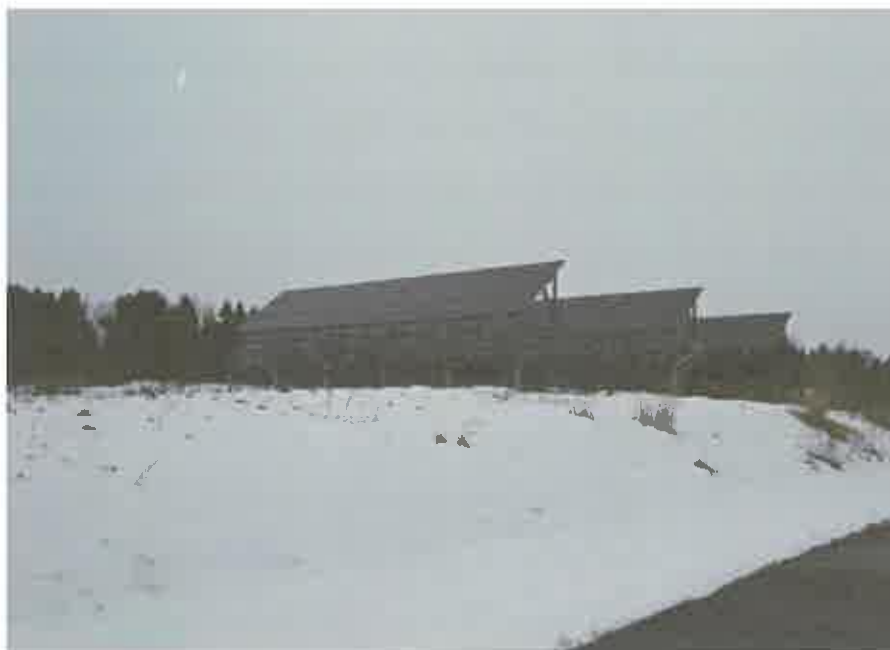
37

有限会社テトラ所有の太陽光発電設備

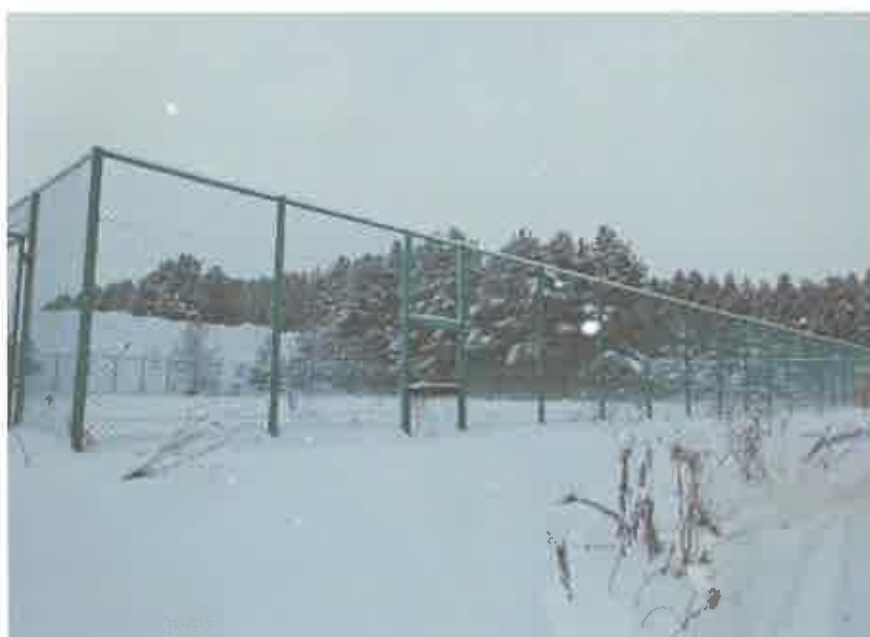
38

- 7 上記6の浄化槽ポンプ設備の南側に隣接して、テニスコートが存在するが、長期間利用されていない状況にある。
- 8 物件1土地の東端付近に本件建物のための鉄製看板が設置されている。
- 9 物件1土地上の本件建物の北側に隣接して、スチール製仮設物置（約6.48平方メートル）が存在する。
- 10 物件1土地上（本件建物の正面入口付近）に、北海道コカ・コーラボトリング株式会社が所有する自動販売機1台が設置されており、設置に関する契約内容は次のとおりである。

テニスコートの状況

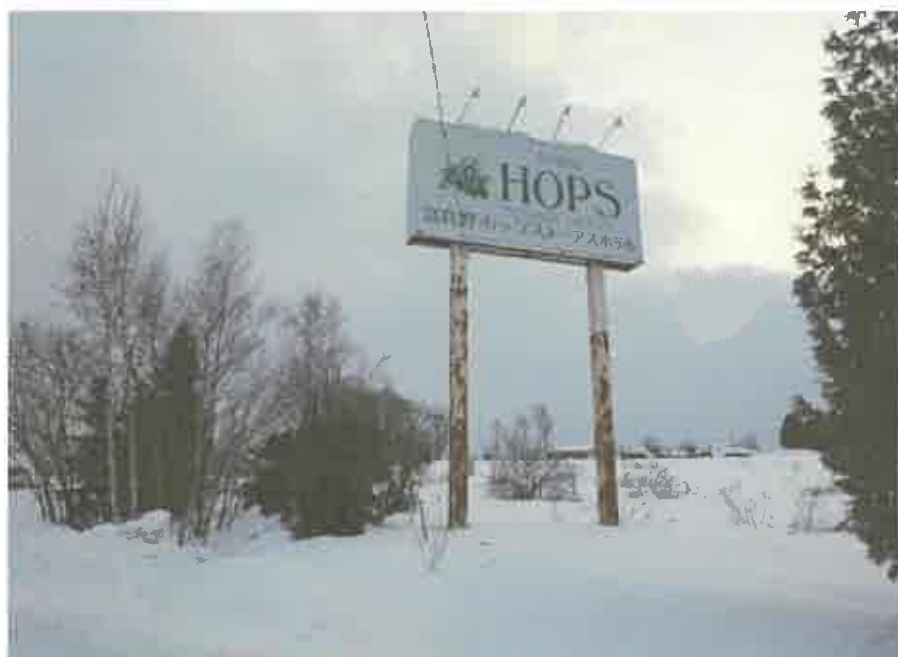
39

物件1 土地上に設置された鉄製看板

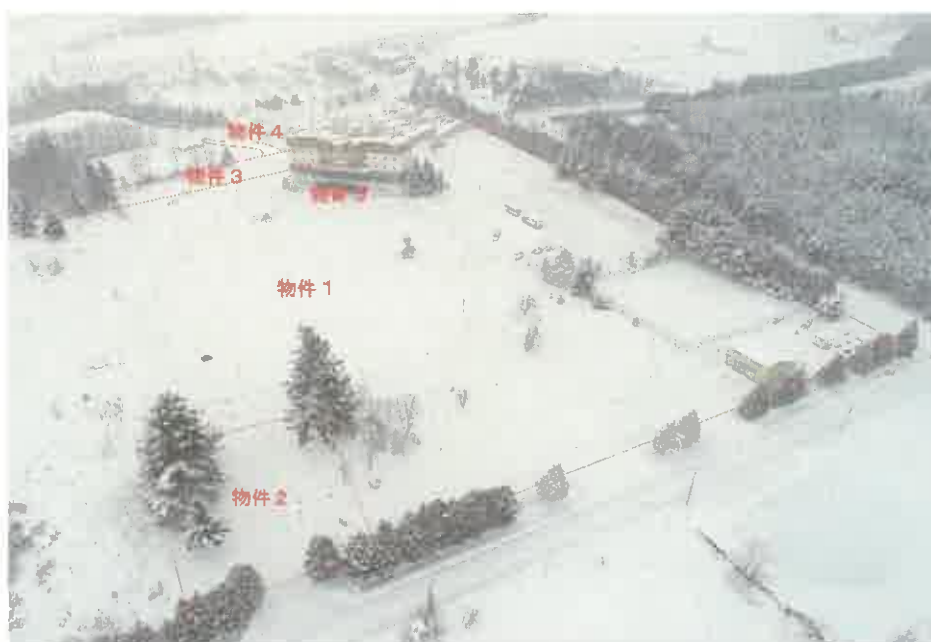
40

- 2 本件各土地は、最大で20メートルの高低差のある不整形地であるが、本件建物周辺は概ね平坦に造成されており、本件各土地は一体として、本件建物、未登記附属建物等の敷地、通路、屋外駐車場、目的外の太陽光発電設備用地、目的外建物の敷地等として利用されている。
- 3 本件各土地は、南西側で道道、北西側及び北東側で町道、東側で国道と接面している。  
 なお、本件各土地内には大きな高低差があることから、本件建物に行くためには、南西側道道と概ね等高に接している幅6メートル、延長約68メートルの舗装道路部分（物件4）及び北東側町道と概ね等高に接している幅6メートル、延長約30メートルの通路部分（物件2の一部）を通り、さらに物件1土地に造られた楕円状の敷地内通路を経由しなければならない。  
 また、東側の国道については、敷地内通路と接続されておらず、国道側から車両等での出入りは困難である。

本件建物及び本件各土地の全景（ドローン撮影）
