## 物 件 目 録

## 現況調査報告書

釧路地方裁判所帯広支部

# 評 価 書

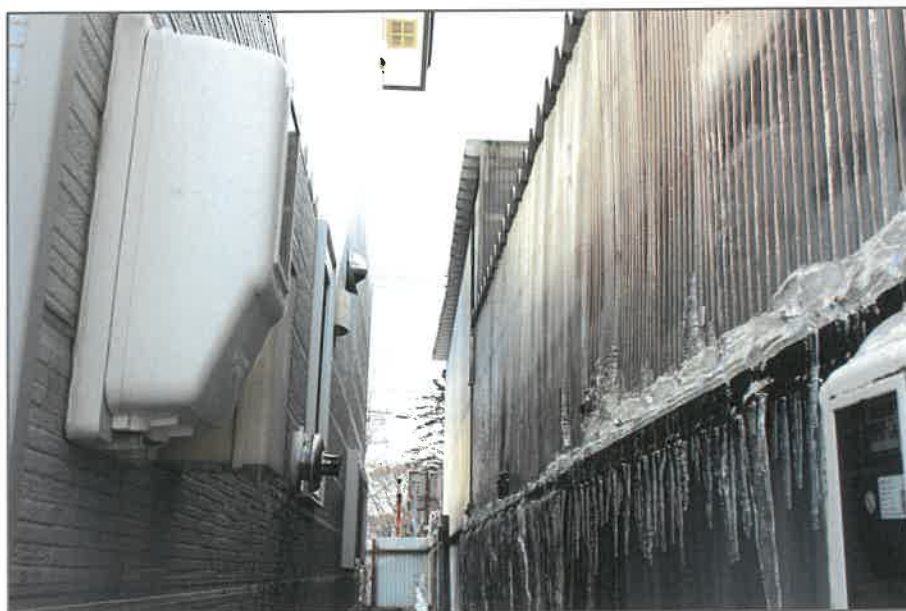
⑮

- 1 境界杭は１箇所確認することができた。これを基点とした簡易計測及び周囲の概況等から、おおむね公図どおりと推測されるものの、本土地の範囲等の確定には専門家による測量を要する（土地建物位置関係図参照）。
- 2 北側が舗装市道に接している（土地建物位置関係図、写真①参照）。
- 3 おおむね平坦地である。各隣地とはほぼ等高に接面している（写真①参照）。
- 4 西側隣接地（５６番１）の簡易工作物の屋根材の一部が、本土地にはみ出している可能性あり（写真⑮参照）。

| 特 記 事 項 | 積雪により詳細不明であるが、西側隣接地上に設置された簡易工作物の屋根材の一部が本件土地上に越境している可能性がある。 | |

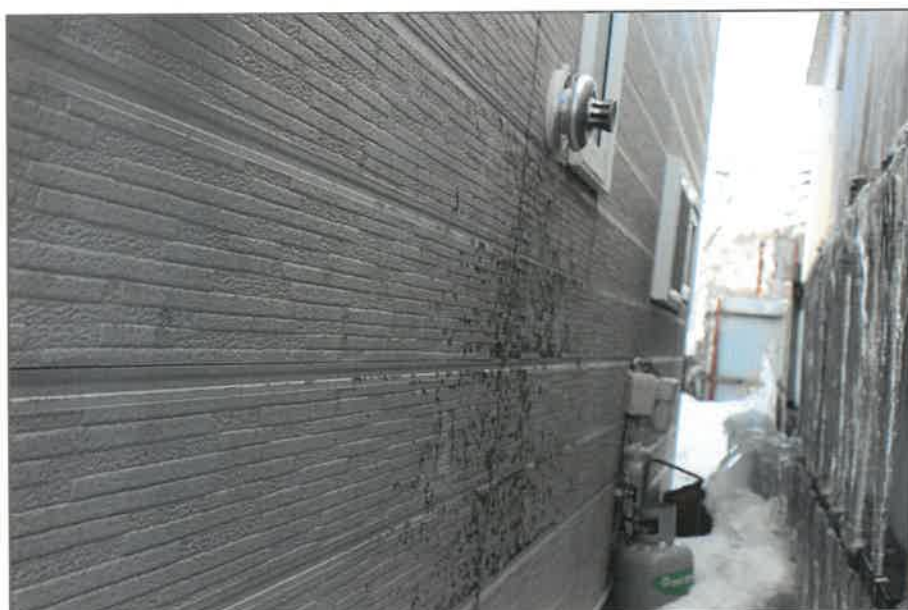
⑯

- 1 外部の保守管理は経年相当。内部の保守管理は劣る（平成１３年築）。
- 2 玄関ポーチあり（建物間取図、写真①参照）。
- 3 小型犬７匹によるペット臭あり。
- 4 小型犬による壁及び床の汚損が著しい（写真⑦参照）。
- 5 カビの箇所多数あり（写真⑥⑪⑫参照）。
- 6 洗面・脱衣所の床の一部に抜け落ちている箇所あり。同破損箇所には敷物が敷かれているため、目視による確認はできなかった。なお、感触により穴が開いていることは確認された。
- 7 西側の外壁の一部に劣化（塗装の剥がれ）あり（写真⑯参照）。
- 8 仮設プレハブ物置（約１．４３㎡）あり（土地建物位置関係図、写真⑬参照）。

| 保守管理の状況 | <p>西側外壁の一部に劣化（塗装の剥がれ）が見られる。内部は1階台所付近の床材が損傷している他、洗面・脱衣所の床の一部が抜け落ちている。又、温水洗浄便座が故障している。更にペット（犬）による内装材の損傷・汚損・汚臭の他、建物全体にカビが発生している等管理状態は劣る。尚、給湯器は2年程前に交換されている。</p> |
