## 期 間 入 札 の 公 告

## 現況調査報告書

釧路地方裁判所帯広支部

## 評価書

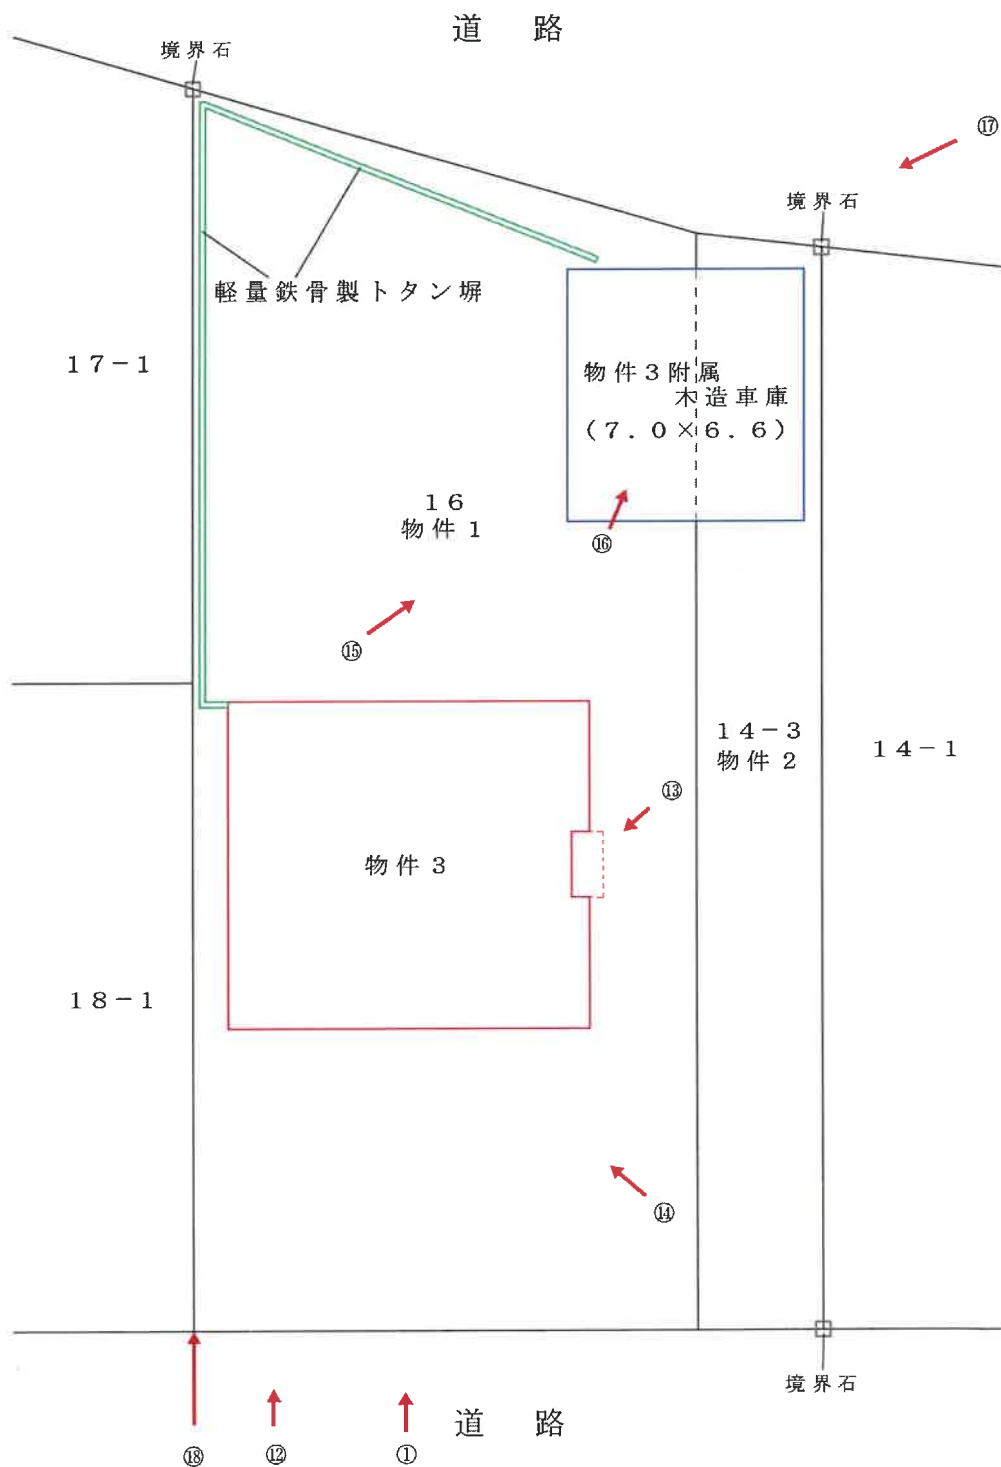
土地建物位置関係図

- 1 境界石は3箇所確認することができた。これを基点とした簡易計測及び周囲の概況等から、おおむね公図どおりと推測されるものの、本土地の範囲等の確定には専門家による測量を要する（土地建物位置関係図参照）。
- 2 北側及び南東側が舗装町道に接している（土地建物位置関係図、写真⑰参照）。
- 3 おおむね平坦地である。各隣地とはほぼ等高に接面している（写真①参照）。

- 1 軽量鉄骨製トタン塀あり（土地建物位置関係図、写真⑰参照）。
- 2 本土地の雑木の枝が西側隣接地（18番1）に、同隣接地の雑木の枝が本土地に、それぞれ越境している（写真⑱参照）。

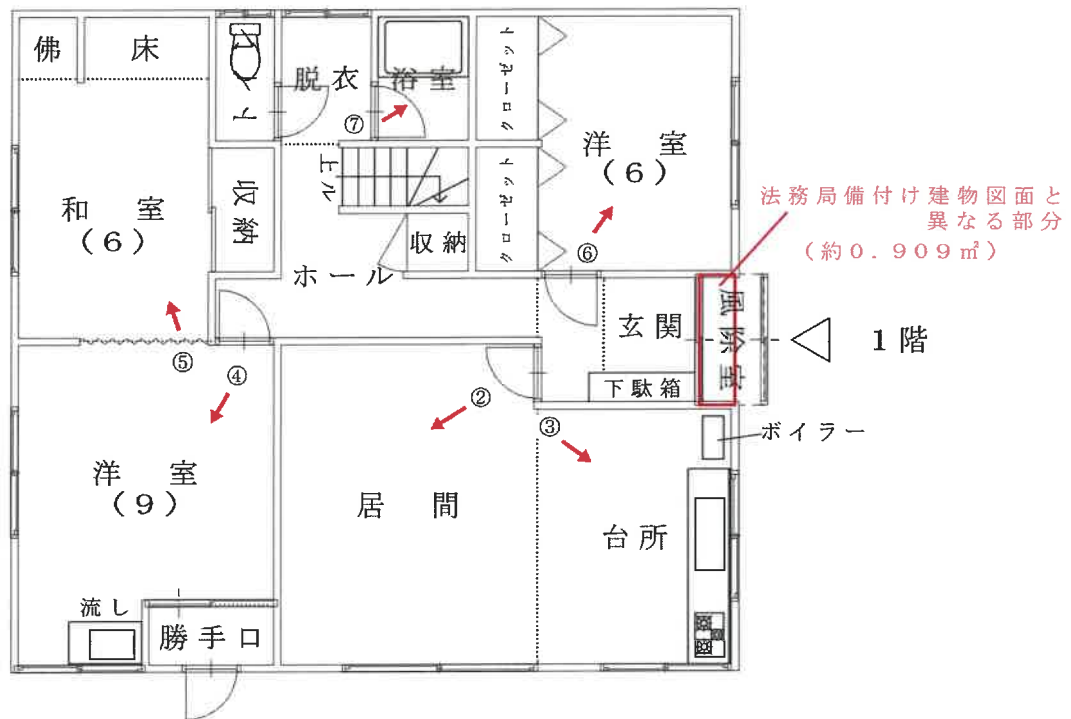
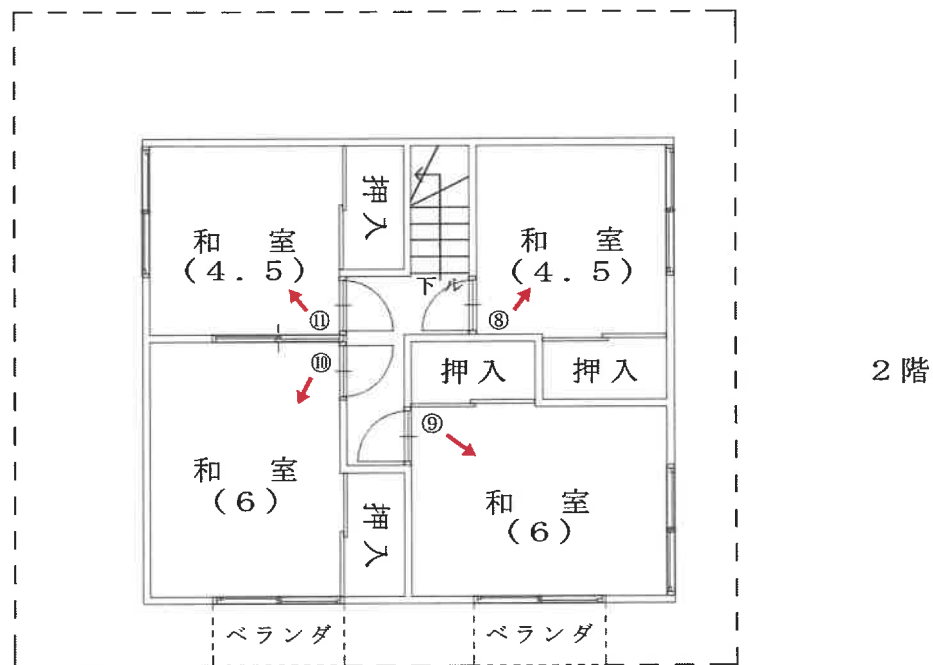
#### 建物間取図

- 1 法務局備付けの建物図面・各階平面図の床面積及び建物配置に現況と相違あり（土地建物位置関係図、建物間取図参照）。
- 2 保守管理は、外部が劣り、内部が著しく劣る（昭和48年築）。
- 3 風除室あり（建物間取図、写真⑬参照）。
- 4 玄関ポーチに破損あり（写真⑬参照）。
- 5 室内で犬及び猫各1匹ずつ飼育あり。
- 6 1階和室にドッグフード及び大量の犬の糞等散乱あり（写真⑤参照）。
- 7 1階和室及び1階西側洋室に強いペット臭あり。
- 8 大量のゴミ等あり（建物内部写真参照）。
- 9 複数の外部換気ロカバーに破損箇所あり（写真⑫参照）。
- 10 集合煙突先端部分に腐食による破損箇所あり（写真①⑭参照）。
- 11 未登記附属木造車庫あり。同車庫内にゴミ等あり（土地建物位置関係図、建物間取図、写真⑯参照）。

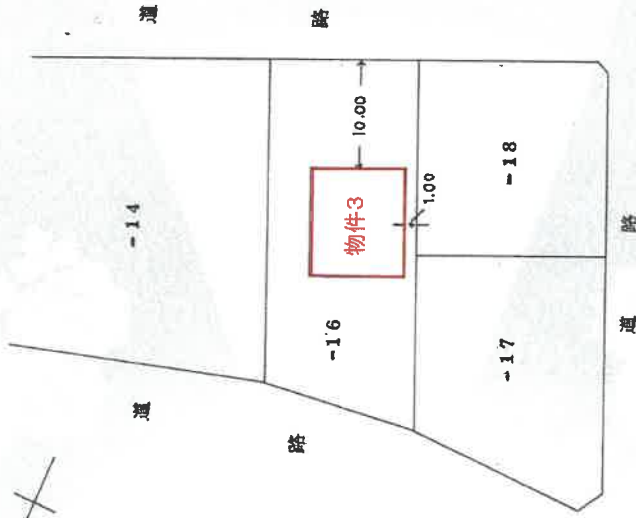
建物図面図

1階床面積

$9.999 \times 9.090 = 90.89091$

2階床面積

$5.363 \times 7.272 = 46.271739$

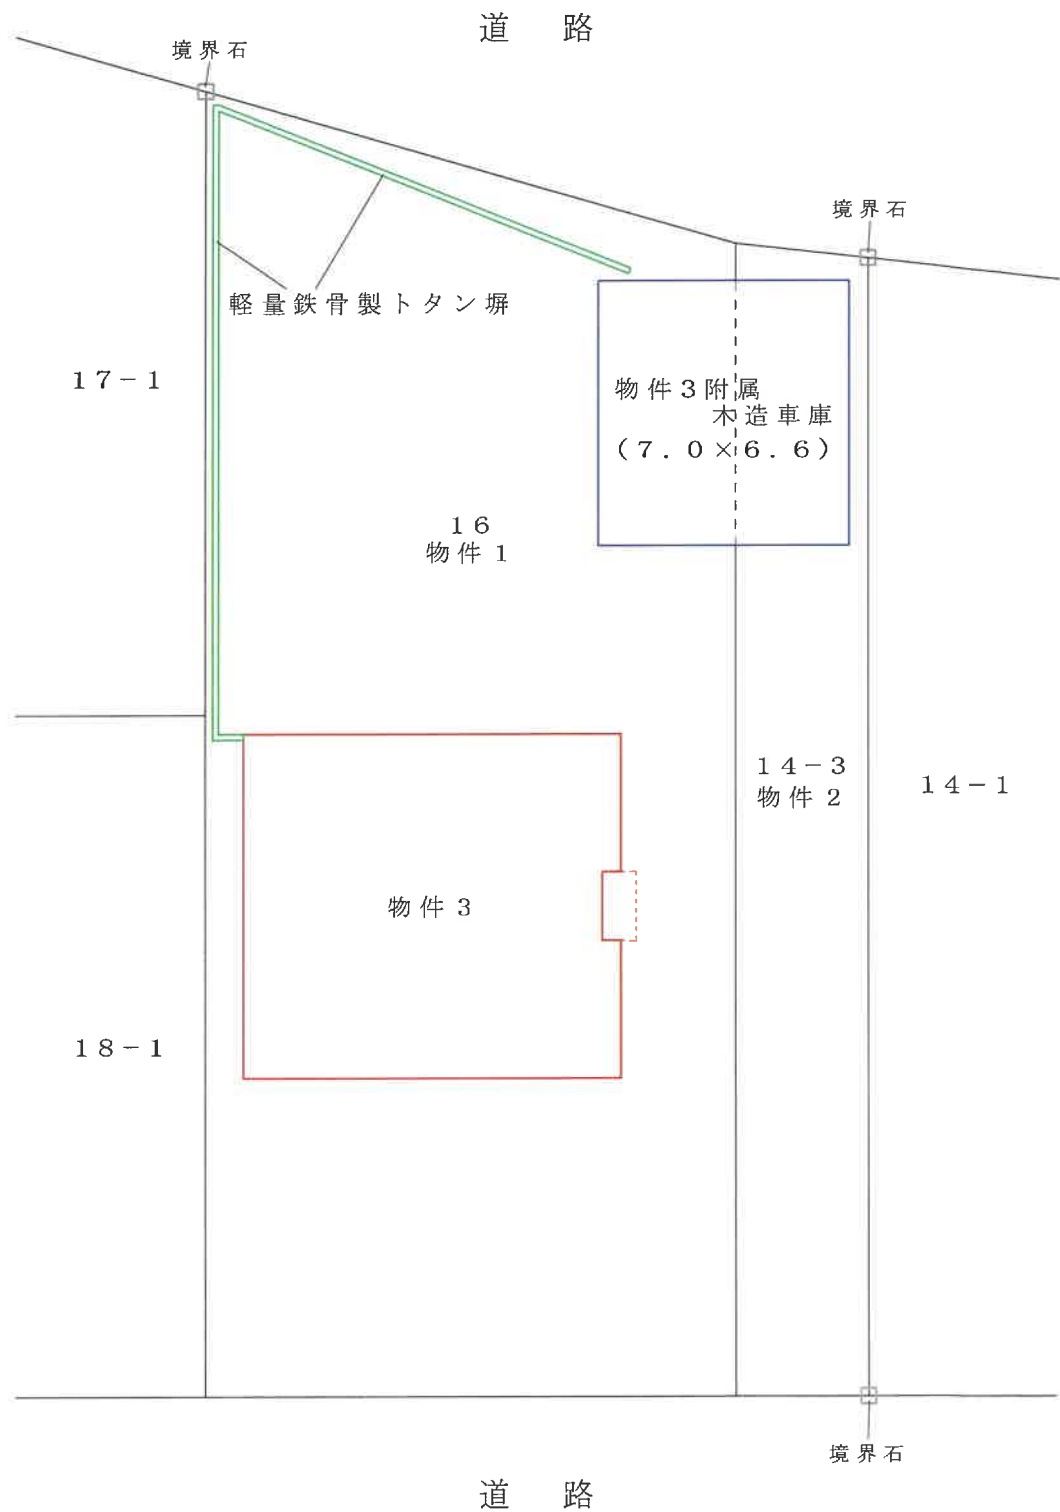
土地建物位置関係図

| 土地の利用状況及び隣地の状況等 | 別添附属資料のとおり、物件1・2土地は物件3建物の敷地として利用されている。<br>物件1土地上に軽量鉄骨製トタン塀があるほか、本土地の雑木の枝が西側隣接地(18番1)に、同隣接地の雑木の枝が本土地に、それぞれ越境している。<br>周辺隣地は戸建住宅、共同住宅等の敷地である。 | |

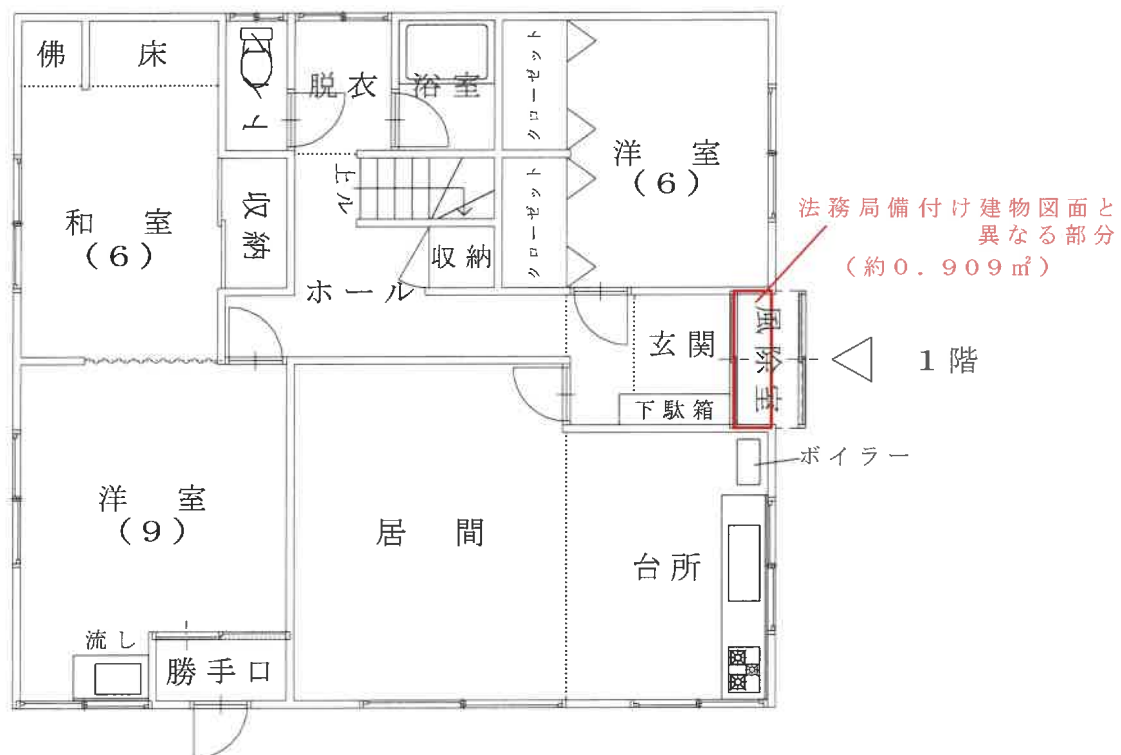
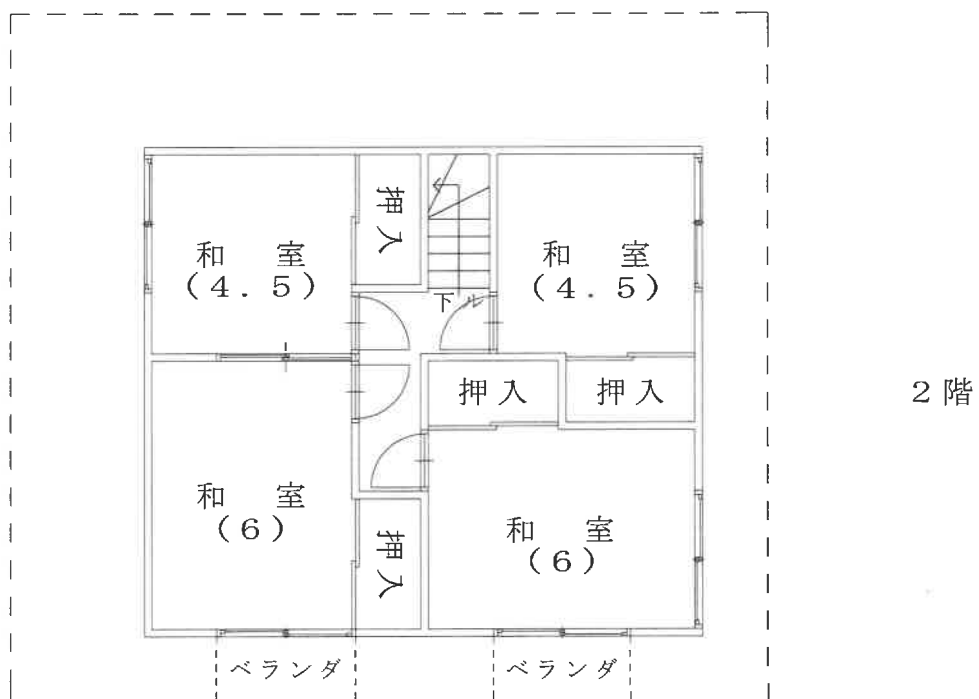
建物間取図

| 区 分 | 主である建物 | |
|---|---|---|
| 特 記 事 項 | <p>法務局備付け建物図面・各階平面図の床面積及び建物配置は現況と異なっている(土地建物位置関係図及び建物間取図参照)。</p> <p>本建物に風除室があるほか、本建物の北東側に未登記附属木造車庫(約46.20㎡)がある。</p> <p>本建物は確認機関等で調査を行ったが、建築確認申請・工事完了検査済かどうかは不明である。</p> | |
