## 期 間 入 札 の 公 告

釧路地方裁判所帯広支部

## 現況調査報告書

# 評 価 書

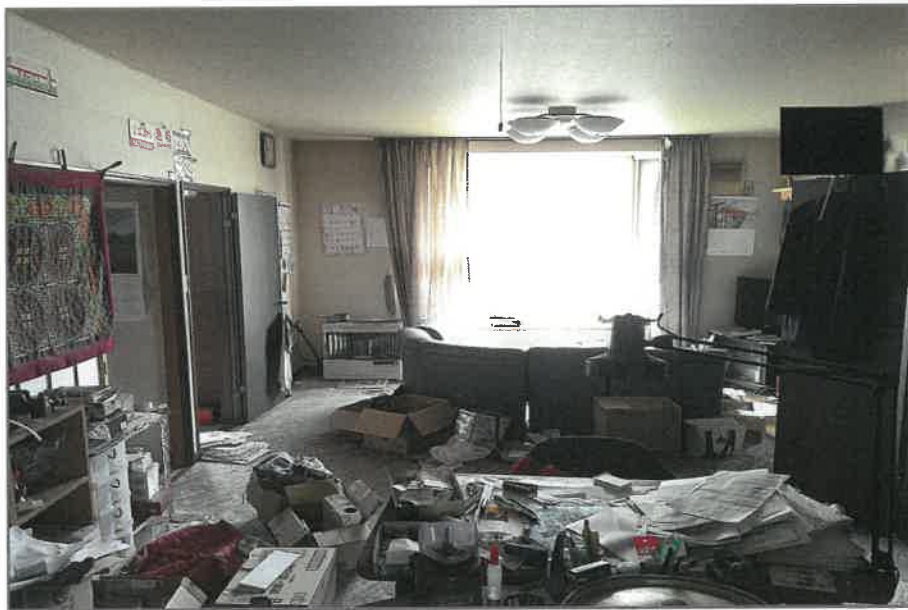
②

- 1 外部の保守管理は経年相当、内部の保守管理は劣る（平成8年築）。
- 2 ポーチあり（建物間取図、写真①⑯参照）。
- 3 内部の汚損が著しい（写真④参照）。
- 4 窓2箇所 to 損傷あり（写真⑬⑭参照）。
- 5 仮設スチール製車庫（約16.24㎡）あり（土地建物位置関係図、写真⑨⑩⑮参照）。
- 6 仮設スチール製物置（約5.32㎡）あり（土地建物位置関係図、写真⑪⑫⑯参照）。
- 7 本建物内、仮設スチール製車庫内及び同物置内に残置物あり（写真②～⑧⑩⑫参照）。

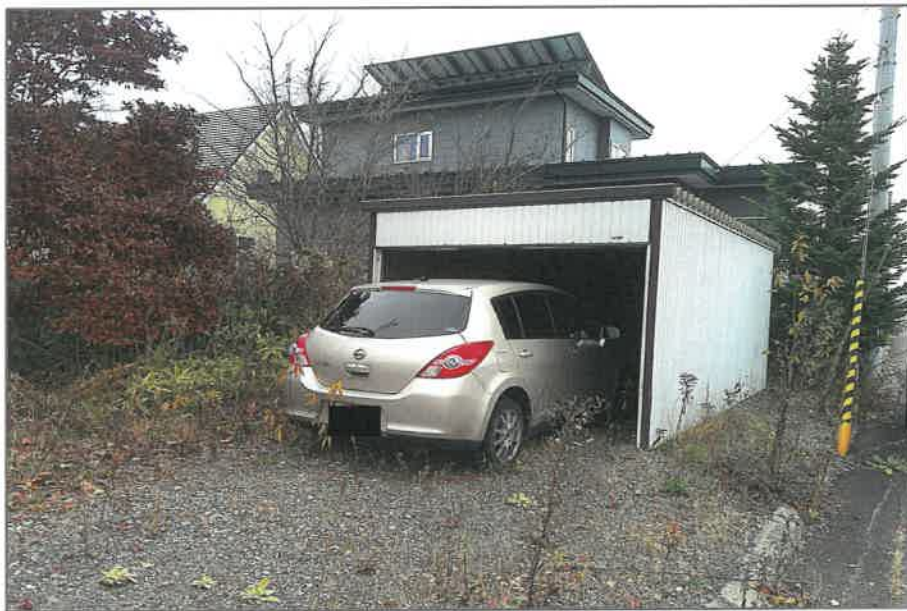
⑨

- 1 境界石は3箇所確認することができた。これを基点とした簡易計測及び周囲の概況等から、おおむね公図どおりと推測されるものの、本土地の範囲等の確定には専門家による測量を要する（土地建物位置関係図参照）。
- 2 南西側が舗装町道に接している（土地建物位置関係図、写真①参照）。
- 3 おおむね平坦地である。南西側町道とはやや高く接面し、その他の隣地とはほぼ等高に接面している（写真①⑬参照）。
- 4 敷地内の樹木の手入れがされておらず、全方向に越境している（写真⑮⑯⑰⑱参照）。
- 5 雑草が繁茂している（写真①⑨⑪⑭⑯参照）。
- 6 亡A（以下単に「A」という。）名義の普通乗用自動車が残置されている（写真⑨⑩参照）。
- 7 タイヤ等の雑品類残置あり（写真①⑯参照）。

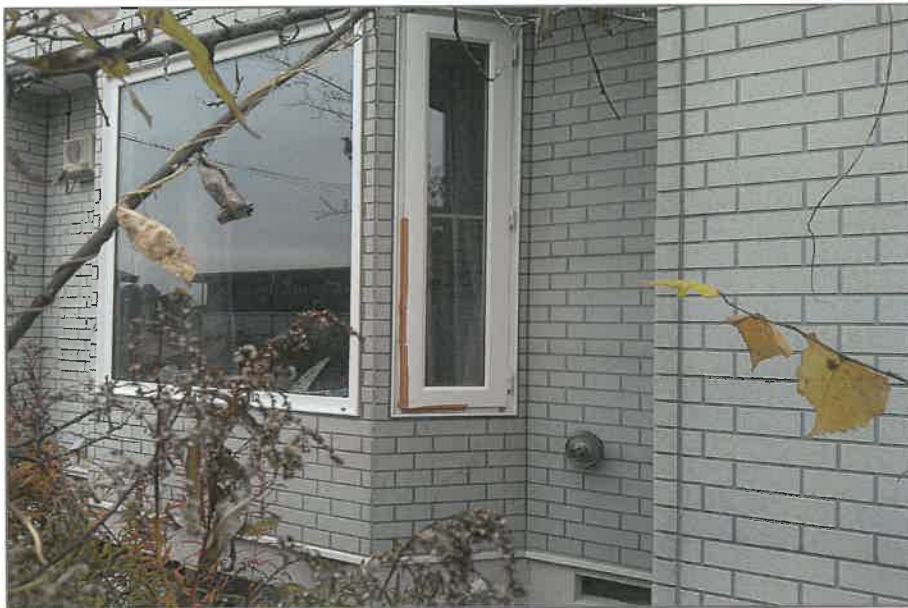
⑭

| 区 分 | 主である建物 | |
|---|---|---|
| 保守管理の状態 | <p>○外壁は経年相応の状態にあるが、室内は空き家の状態にあって全体的に清掃がなされていなく、各室内は著しく汚損しており、保守管理の状態は劣る。</p> <p>○居間及び南東側洋室の窓に損傷あり。</p> | |

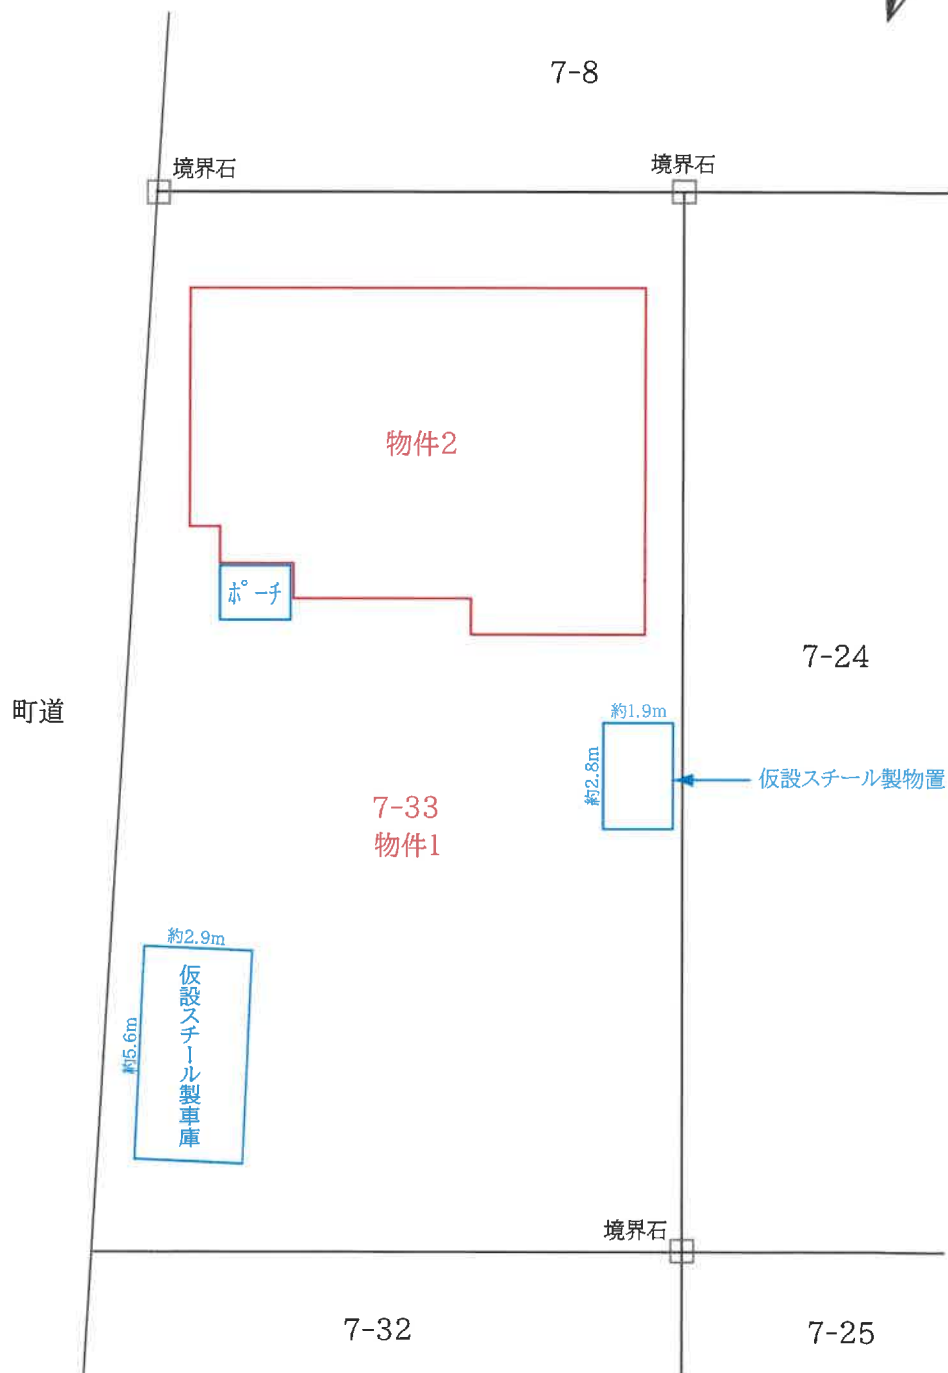
# 土地建物位置関係図

| 番号 | 所 在 等 | 登 記 | 現 況 |
|---|---|---|---|
| 1 | <p>○目的土地については、現地調査及び土地・建物全部事項証明書による調査等の結果、土壌汚染の可能性は確認できなかった。ただし、評価人としての調査は限界があるため、詳細については専門家による調査を要するものである。</p> <p>○目的土地の現況把握にあたっては、確認できた境界石を基に簡易計測した結果、公図等と概ね一致する事を確認し、別添「土地建物位置関係図」を作成した。但し、正確な土地の境界・面積、建物等の配置の確定等にあたっては専門家による調査を要する。</p> | | |

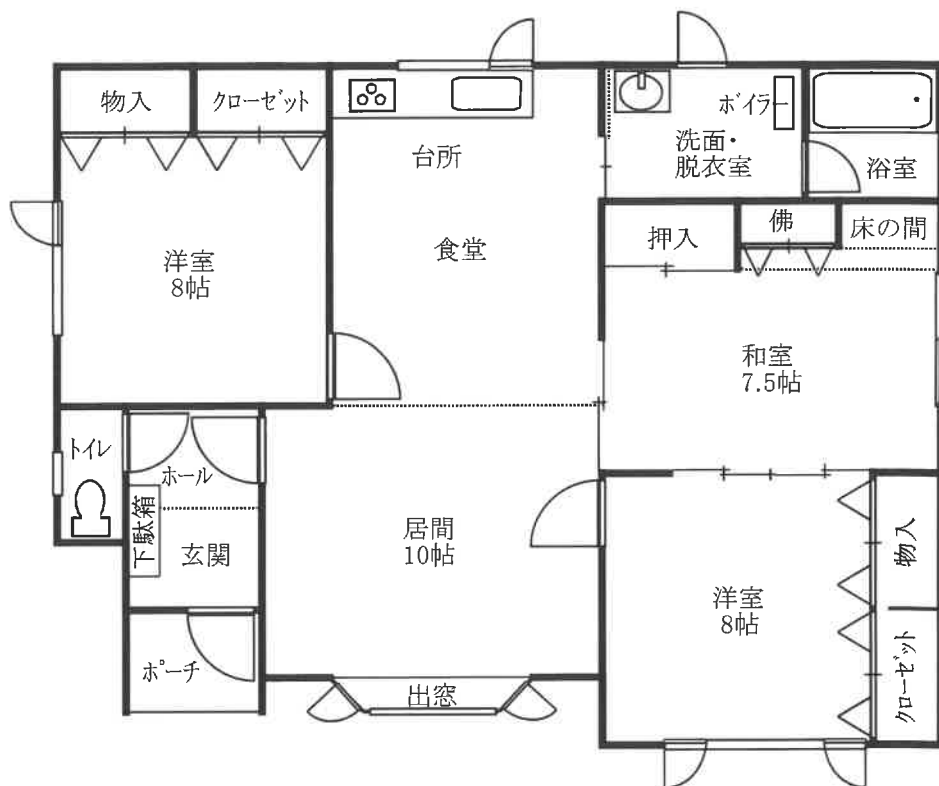
建物間取図

| 区 分 | 主である建物 | |
|---|---|---|
| 現況用途等 | 階 層<br>現 況 用 途<br>間 取 り | 平家建<br>居宅<br>別添「建物間取図」参照 |
