## 期 間 入 札 の 公 告

- 2 所 在 徳島県板野郡松茂町広島字北ノ川 47番地27  
 家屋 番号 47番27  
 種 類 居宅  
 構 造 軽量鉄骨造陸屋根2階建  
 床 面 積 1階 55.04平方メートル  
 2階 31.35平方メートル  
 (現況)  
 床 面 積 1階 約75.04平方メートル  
 2階 31.35平方メートル

## 現況調査報告書

# 評 価 書

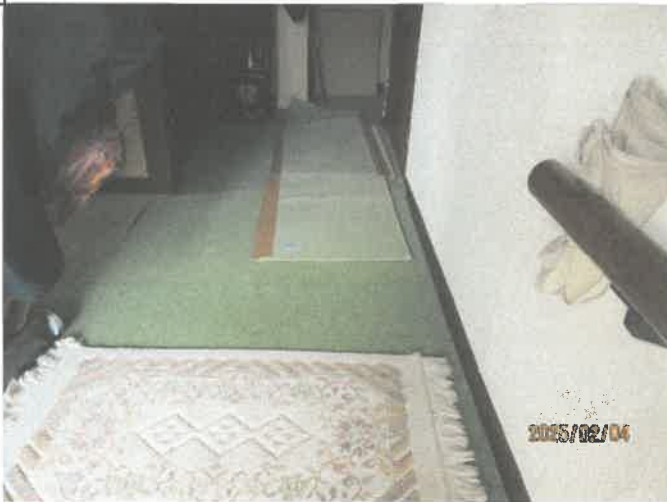
5

| 関係人の陳述等 | |
|---|---|
| B (Aの妻) | <p>1 物件2建物内の不具合箇所について、雨漏りの修理痕の他に、床もぼろぼろの箇所があり、敷物で隠しています。(写真5)<br/>上水道料金についてお尋ねですが、町から毎月請求されます。支払い額が、基本料金だけの月とそうでない月が交互にあります。<br/>敷地内自動車についてお尋ねですが、カーポート内に駐車している車は私の所有で、他1台は、本日たまたま娘が停めています。(写真1～3)</p> |

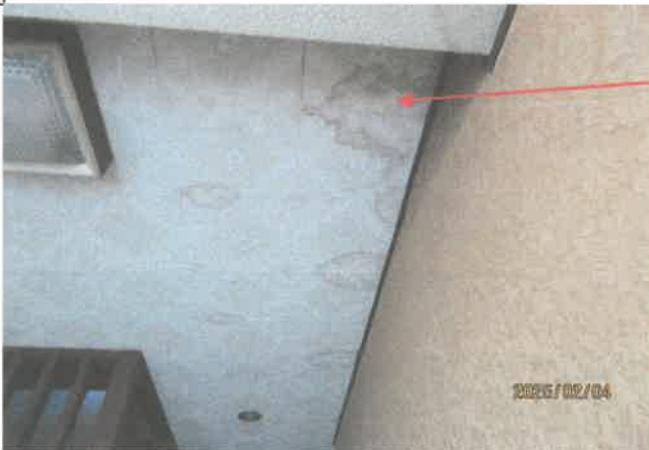
6

雨漏り痕

| 区分 | 家屋番号：47番27 | | |
|---|---|---|---|
| 保守管理の状態 | 劣る<br>※ 全体的に経年劣化が進んでいる。外壁等のハガレの他、建物内部では特に増築部分との接合部を中心に1階の天井に複数の雨漏り箇所及び雨漏りによる壁の変色が認められる。また、床のたわみ、階段手摺に不具合等が見られる。 | | |

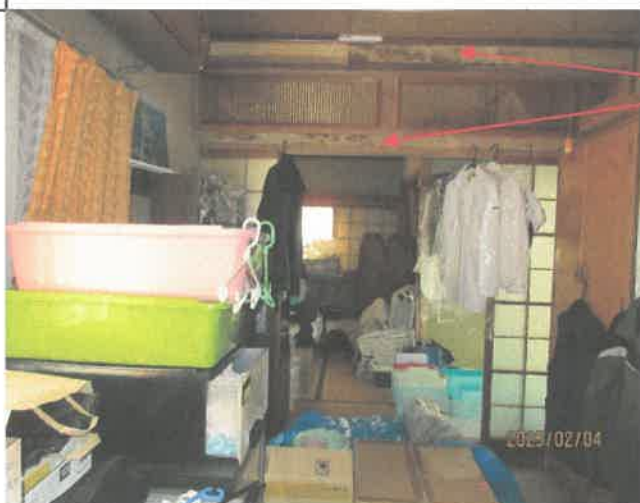
12

雨染み痕

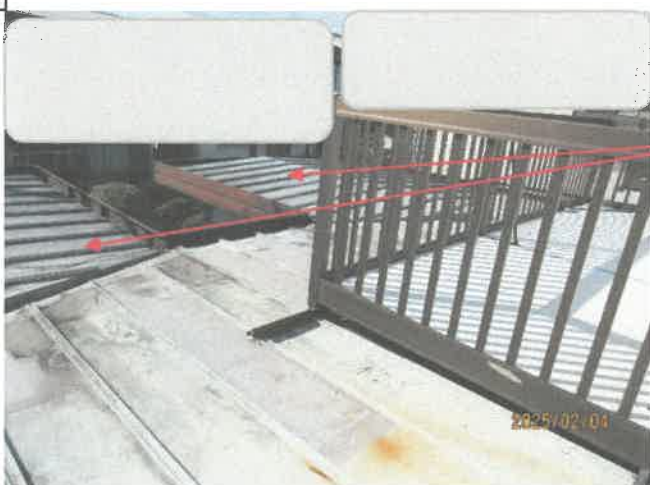
20

また、1階には30年以上前に増築された箇所（概測20㎡、写真20）があり、全体的にコの字形の建物になっている。

増築部分

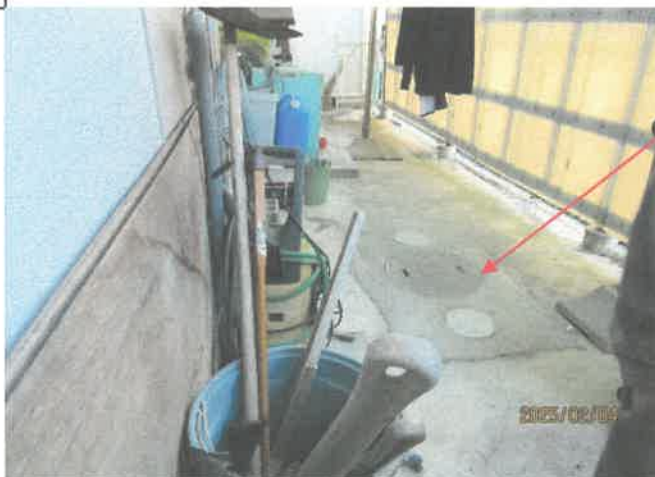
24

浄化槽

| 供給処理施設 | <p>上水道    あり〔松茂町 上下水道課によると、南西辺接面町道下に口径 50 mmの上水道管が埋設されており、当上水道管から物件土地内への引き込みがなされているとのことである。〕</p> <p>都市ガス    なし〔接面街路下に本管なし〕</p> <p>下水道    なし〔松茂町 上下水道課によると、接面町道下に下水道管は存していないとのことである。物件 2（建物）北側に浄化槽が存する。尚、所有者によれば排水は北側の水路へ流しているとのことであるが、その排水経路等については不明である。〕</p> <p>※ 上記供給処理施設が「あり」の場合でも、直ちに使用可能であることを確定的に保証するものではない。</p> |

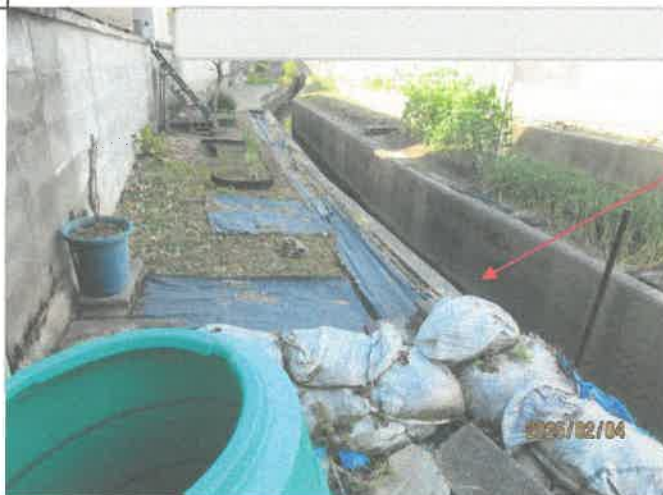
25

水路

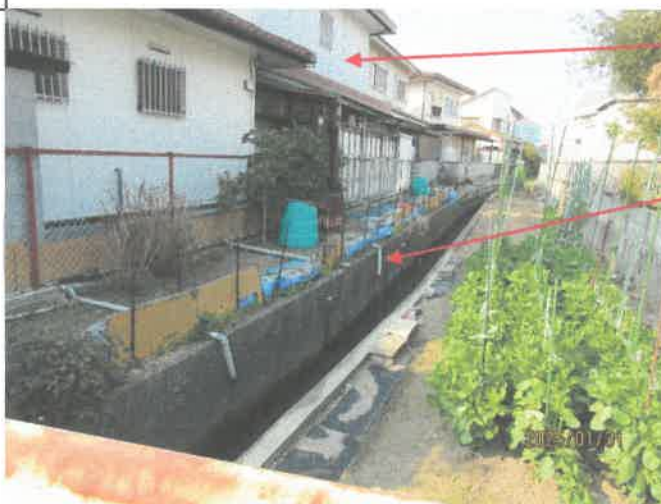
27

生活排水が流れている。
