期 間 入 札 の 公 告

現況調査報告書

(物件 6)

評 價 書

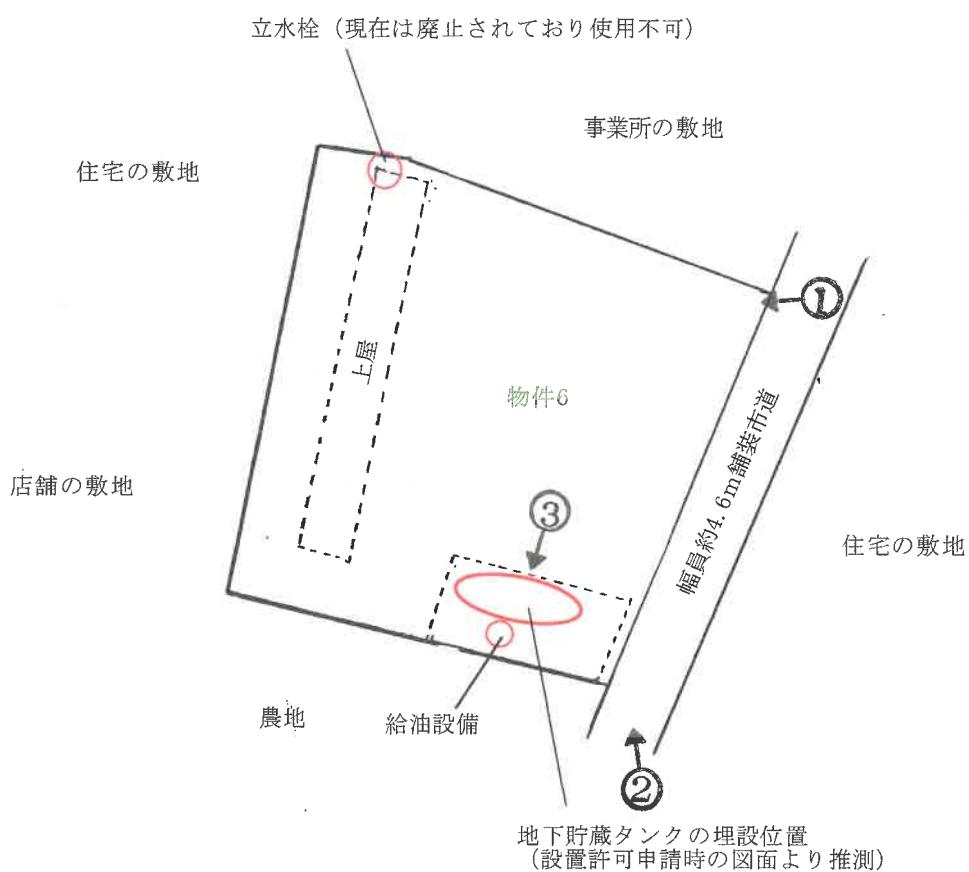
現況見取図

- ・ 物件 6 土地は現況見取図に示す形状をしており、南側付近には石油タンク及び給油設備が設置されている。また、西側付近には上屋が設けられている。

- ・ 現況見取図に「給油設備」「地下貯蔵タンクの埋設位置」と表示した部分には、これらの設備が設置されている。同設備につき、所轄する消防署(徳島中央広域連合消防本部)に問い合わせたところ、以下の点が判明した。
- ・ 上記給油設備(給油取扱所)の設置は消防法の許可を受けたものであるが(昭和59年12月14日付け、阿北消指令第829号)、所轄の消防署は以下のとおり回答しており、買受人は、これらの点に注意を要する。
- ・ ①〔許認可の有効期限について〕

※当該図面は、現況概測に基づき作成したものであり、
境界、構築物の位置等を確定するものではありません。

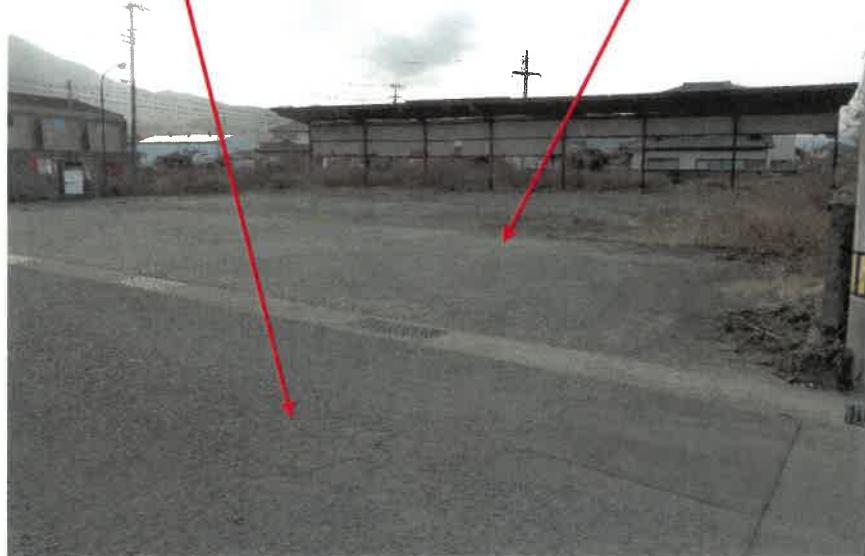
1

舗装市道

物件 6 土地

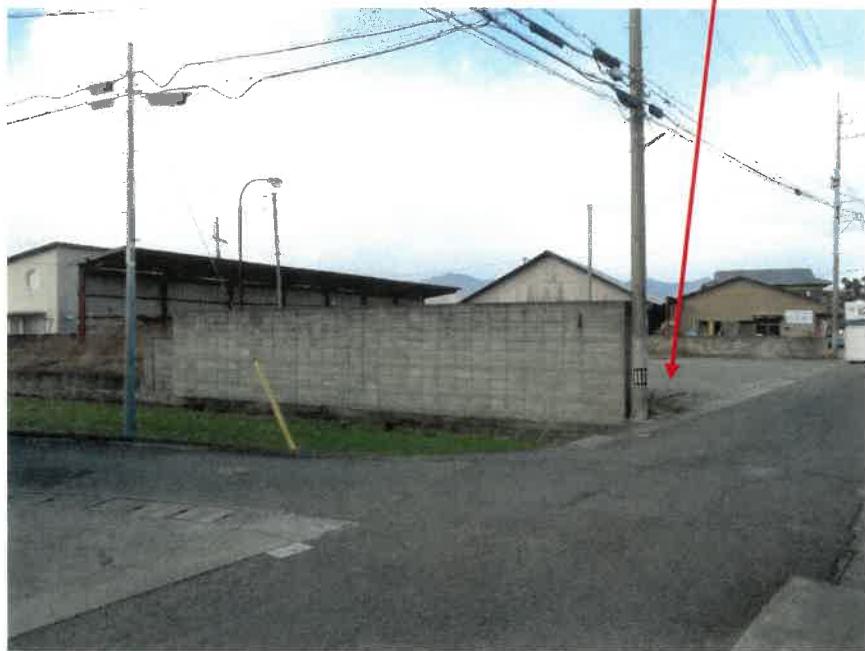
2

物件 6 土地

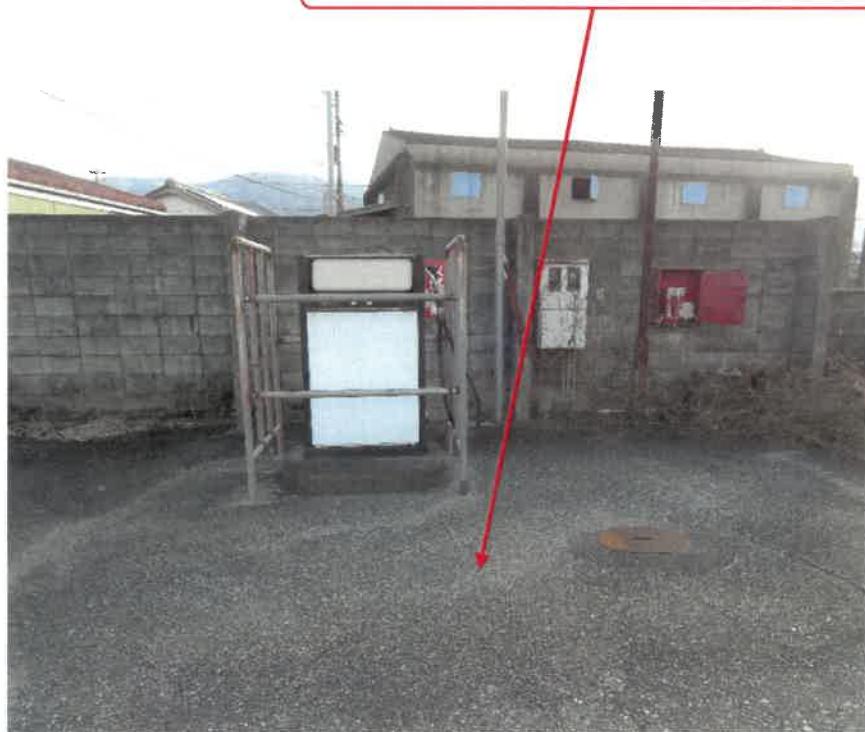
3

現在、地下タンクが1基埋設されている。令和7年2月末日に流出防止対策(高い埋設から40年)に該当し、継続するには、常時監視設備の設置、電気防食、内面ライニングのいずれかの措置が必要である。現在、措置は行われていない。措置を行えば使用可能である。また、その他の設備に関しても維持管理の状況によっては、追加の工事が必要な場合がある。

地下貯蔵タンクが埋設されている部分

✓継続して使用する場合は、上記措置に加え、タンク及び配管の漏れの検査が必要である。また、使用しない場合には、以下の廃止処置が必要である。

✓タンク全ての残油の抜き取り

✓タンクの洗浄、配管洗浄

✓タンク掘りおこし撤去

✓掘りおこさない場合は、水若しくは砂入れ

✓計量器等設備の撤去

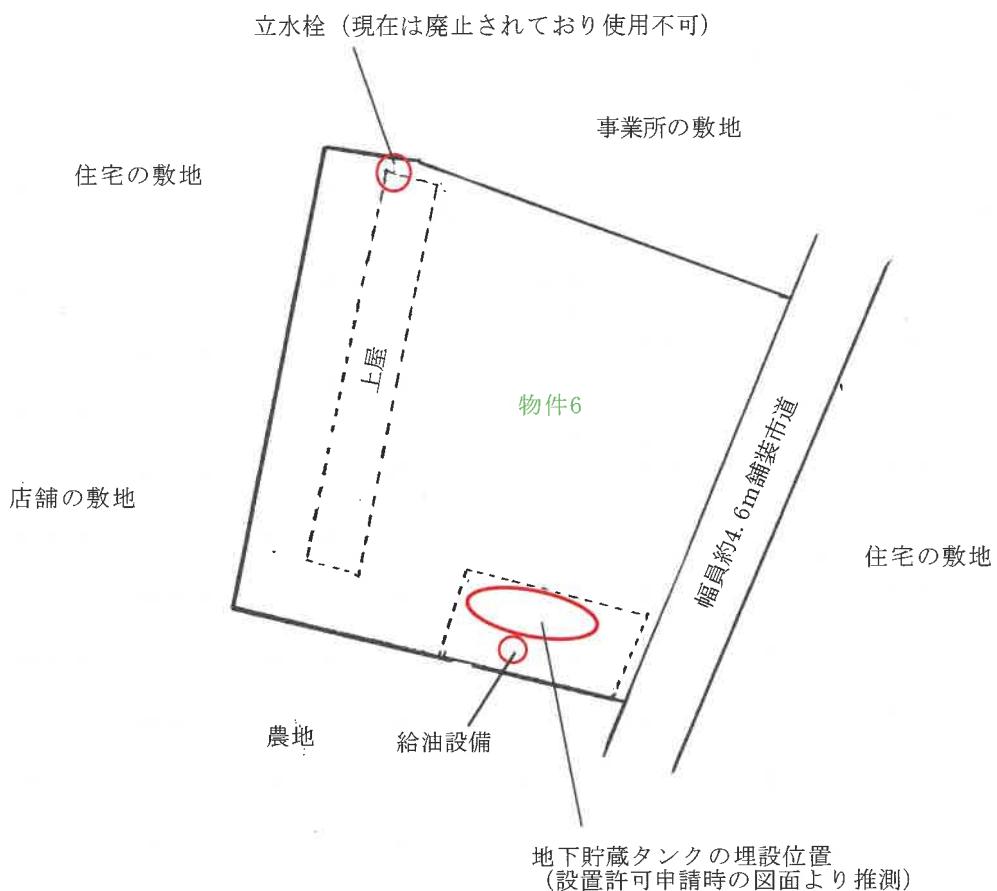
現況見取図

番号	所在等	登記	現況
6	所在地 地目 地積	徳島県吉野川市山川町湯立 167番2 宅地 894.45m ²	
番号	特記事項		
	<p>◇ 物件6の南東側には給油設備が設置されており、当該付近に9.6kℓの地下貯蔵タンクが埋設されている。</p> <p>◇ 当該給油設備（給油取扱所）の設置は消防法上の許可を受けたものであるが（昭和59年12月14日付、阿北消指令第829号）、現在の状況に関する徳島中央広域連合消防本部からの回答は下記のとおりであり、買受希望者はこの点留意すべきである。</p> <p>① 許認可の有効期限について</p> <p>現在、地下タンクが1基埋設されている。令和7年2月末日に流出防止対策（高い 埋設から40年）に該当し、継続するには、常時監視設備設置、電気防食、内面ライニングのいずれかの措置が必要である。現在、措置は行われていない。措置を行えば使用可能である。また、その他の設備に関しても維持管理の状況によっては追加の工事が必要な場合もある。</p> <p>② 今後、保有する者に対して課される事項</p> <ul style="list-style-type: none">・ 継続して使用する場合は、上記措置に加えタンク及び配管の漏れの検査が必要である。また、使用しない場合には、以下の廃止処置が必要である。・ タンク全ての残油の抜き取り。・ タンクの洗浄、配管洗浄。・ タンク掘りおこし撤去。・ 掘りおこさない場合は、水若しくは砂入れ。・ 計量器等設備の撤去。

※当該図面は、現況概測に基づき作成したものであり、
境界、構築物の位置等を確定するものではありません。
