期 間 入 札 の 公 告

- 1 所 在 南国市東崎字前萩野田
地 番 709番1
地 目 宅地
地 積 273.54平方メートル
- 2 所 在 南国市東崎字前萩野田 709番地1
家屋 番号 709番1
種 類 居宅
構 造 木造スレート葺2階建
床 面 積 1階 84.32平方メートル
2階 65.20平方メートル
- (附属建物)
- 符 号 1
種 類 倉庫
構 造 軽量鉄骨造スレートぶき平家建
床 面 積 17.92平方メートル

現況調査報告書

評 価 書

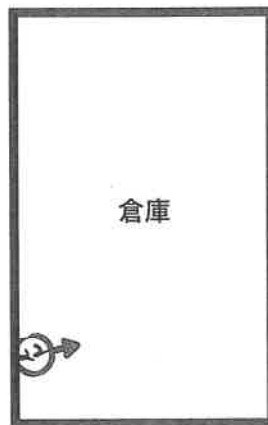
建物間取図

物件2 家屋番号 : 709番1

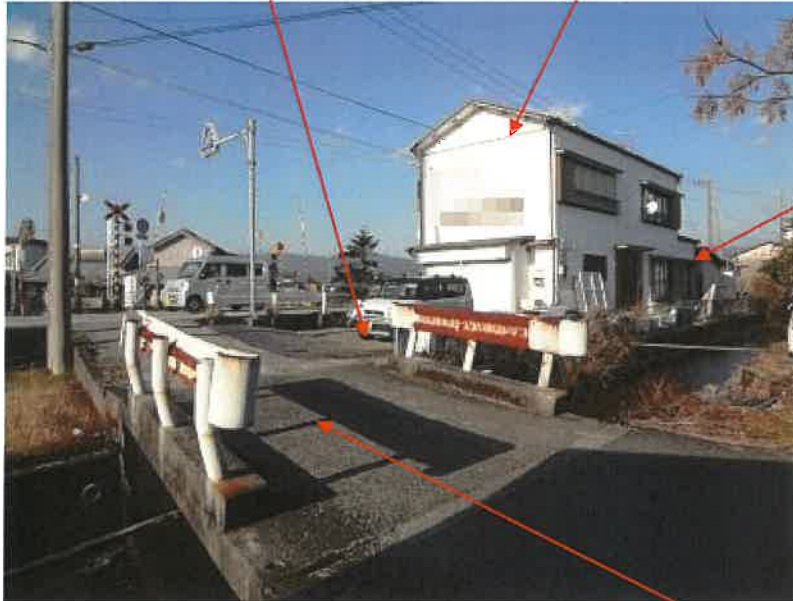
1

- 5 南国市役所での調査結果は、次のとおりである。
 - (1) 物件1の土地は、都市計画区域内の市街化調整区域に位置する。
 - (2) 物件1の土地の北側に接面する道路は、建築基準法42条1項道路(国道)である。
 - (3) 物件1の土地の凡そ南西側に、水路を介して接面する道路は、建築基準法42条2項道路(市道)である。

建築基準法上の道路
(市道)

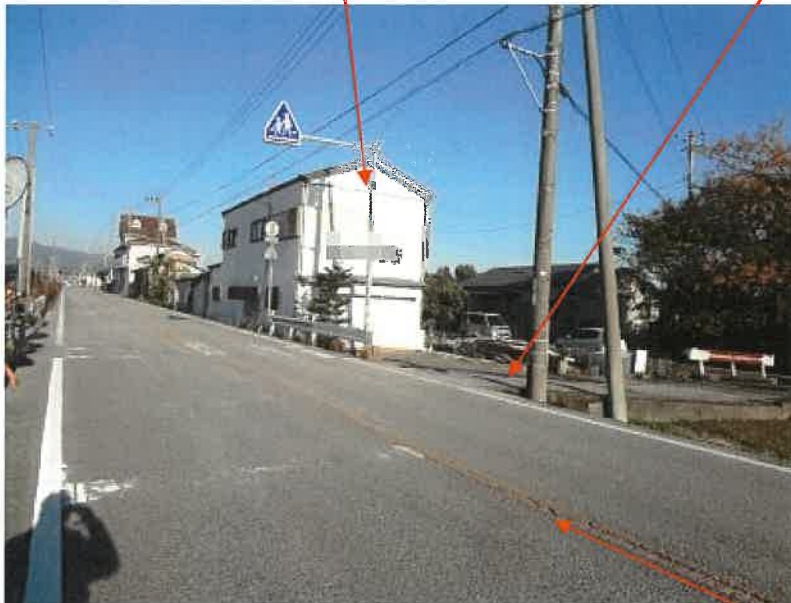
2

建築基準法上の道路
(国道)

①物件1土地は、北西側で幅員約0.9mの現況水路に接しており、当該水路の北西側、物件1土地より約0.7m高い所に、国道195号の車道部が存しているが、公図上、物件1土地の北西側に存する件外土地（709番4）は、建設省所有の公衆用道路と登記されている。当該現況水路及び国道195号の道路区域の範囲について、高知県土木部 中央東土木事務所 道路管理課に照会したところ、当該現況水路は国道195号の道路区域の範囲に含まれるとの回答を得た。よって、現況水路は国道195号の側溝であり、物件1土地は、北西側において、国道195号に接面しているものと認定した。但し、側溝が開渠であり、物件1土地と車道間に約0.7mの高低差があるので、建築基準法上の接道条件を満たすかどうかについて、高知県土木部 建築指導課に照会し、高低差については1m未満である場合、介在する側溝についてもその幅員が1m未満である場合は、接道条件を充足するとの回答を得た。

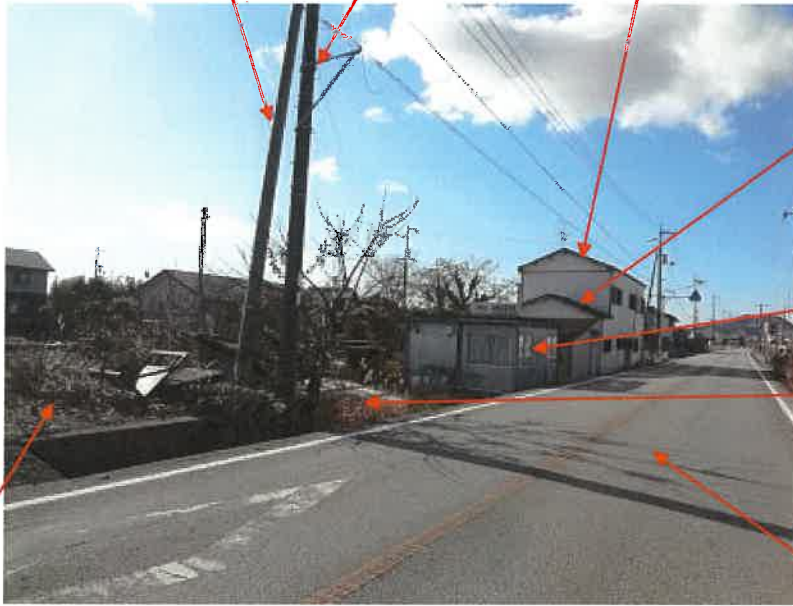
3

- 9 物件1の土地の凡そ北東角付近には、四国電力の電柱及びその支柱が設置されている。
 - 10 物件2の各建物は、経年使用による劣化、損耗、損傷等が顕著に認められるため、補修改修工事を実施する必要があると思われる。建物の状態等については、関係人の陳述を必ず参照されたいが、なお、確認できる範囲で次のとおり補充する。

支柱

電柱

プレハブ（動産）

⑯物件1土地上の北東角付近に、四国電力の電柱1本及びその支柱1本が設置されている。

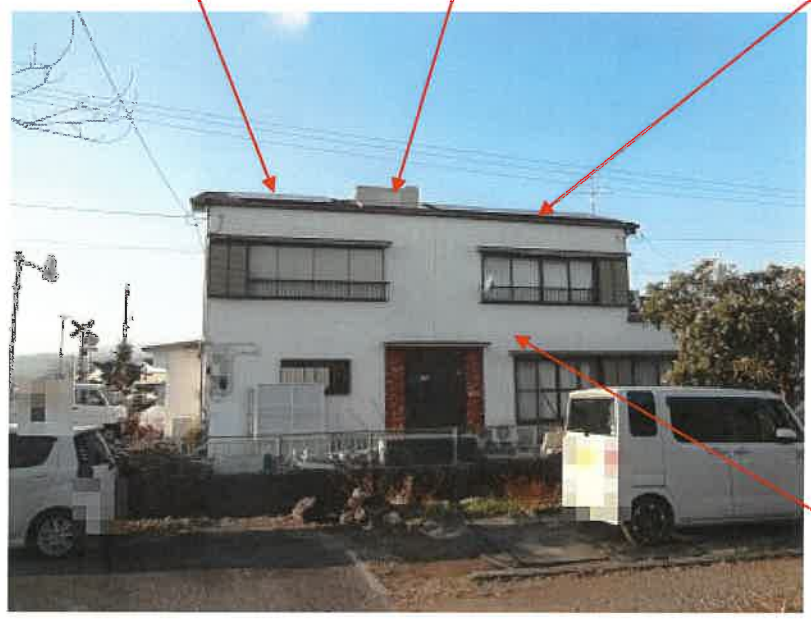
9

- (1) 主である建物
 - ア 太陽熱温水器及び太陽光発電設備は、設置状況及び効用から、いずれも建物の従物と認めた。なお、関係人の陳述から、太陽熱温水器が使用不能であること、太陽光発電設備の蓄電池が使用不能であることがうかがわれる。
 - イ 動産が大量にあり、2階各和室の内装の状態は部分的にしか確認できない。

ソーラーパネル

太陽熱温水器

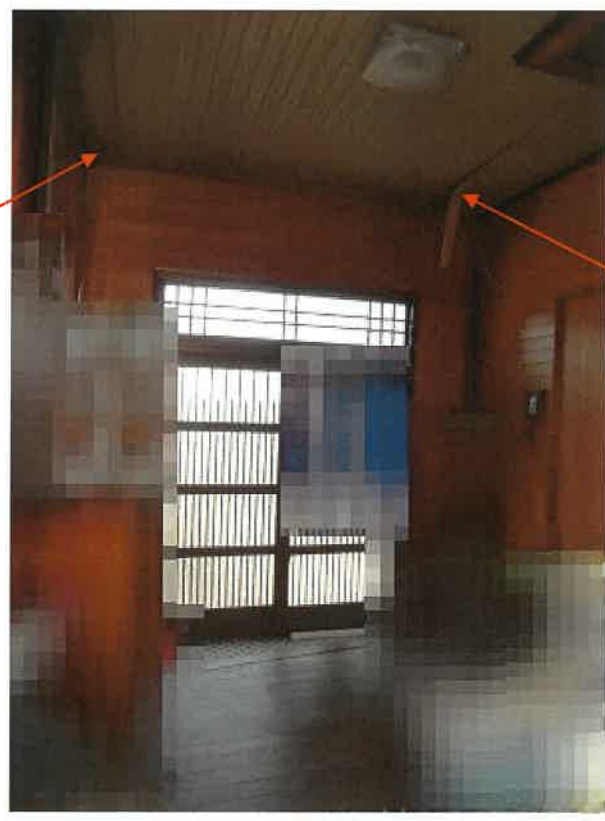
10

- ウ 関係人が指摘する建物の問題点が、現況上認められる。なお、1階玄関に顕著な雨漏り跡が認められることに留意を要する。

雨漏り跡

雨漏り跡 (破損)

1階玄関内

<p>特 記 事 項</p>	<p>⑥物件2建物（主である建物）内部の老朽化、汚損、損耗、退色等の程度は、全体として、経年相応の以上の状況にあるものと観察された。個別に下記の注意すべき事項があることを認めた。</p> <p>(01)1階玄関の天井に雨漏りがあり、天板が一部損壊していることを認めた。</p> <p>(02)1階玄関ホール、リビング及びキッチンの床板の一部が踏むと沈みこむ様な軟弱な状態にあることを認めた。</p> <p>(03)2階和室2部屋については、大量の動産が保管されており、立ち入りすることが出来ず、入口から見える範囲を観察するにとどまった。よって、床や天井、内壁の詳細な状態については不詳である。</p> <p>(04)2階の洋室及び納戸については、1階各室より、やや良好な状態が維持されているものと観察された。</p> <p>(05)実査時、目視できる範囲で、現にシロアリが存在すること、蟻道等シロアリ被害の箇所等を発見することはできなかった。但し、床に緩く感じられる箇所が存すること、雨漏りが発生した履歴があること等から、シロアリ被害が現存する可能性は否定できないものと思料する。</p> <p>⑦附属設備について、個別に下記の注意すべき事項があることを認めた。</p> <p>(01)関係人（所有者）の供述によると、蓄電池ユニットは故障しており使用不能の状態にあるとのことであった。</p> <p>(02)関係人（所有者）の供述によると、太陽光パネル及びパワーコンディショナーは現況で稼働し、発電しており、売電収入は月平均で約2,000円程度であるとのことであった。</p> <p>(03)関係人（所有者）の供述によると、太陽熱温水器は故障しており使用不能の状態にあるとのことであった。</p> <p>(04)関係人（所有者）の供述によると、浄化槽は定期的に保守点検を実施しており、現況で正常に稼働しているとのことであった。</p>
----------------	---

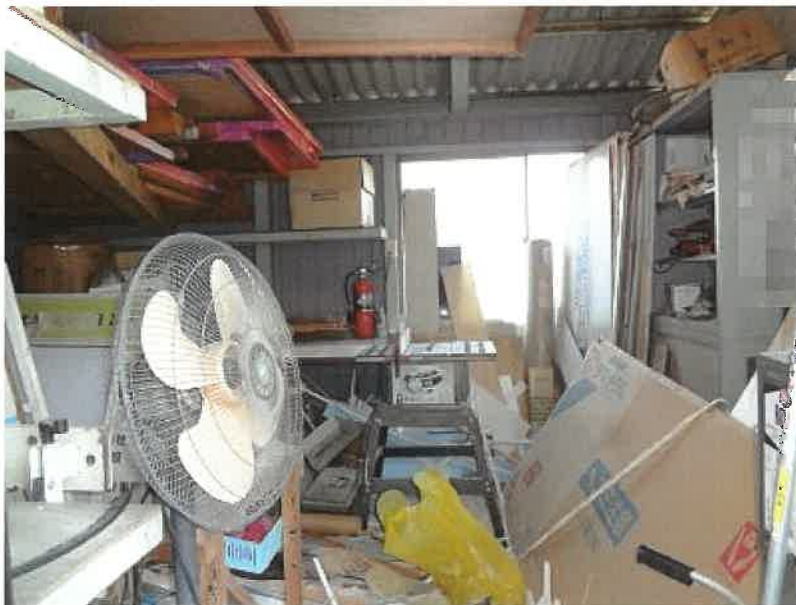
22

ア 動産類が詰め込まれており、内装の状態は一部しか確認できない。

イ 一見して、顕著な雨漏り跡やシロアリ被害は確認できないが、建物の状態からすれば、雨漏りやシロアリ被害の可能性を完全に否定することはできないと考える。

物件2附属建物符号1内
