期 間 入 札 の 公 告

建物の名称 サークパス高須一番館

再現況調査報告書

評 価 書

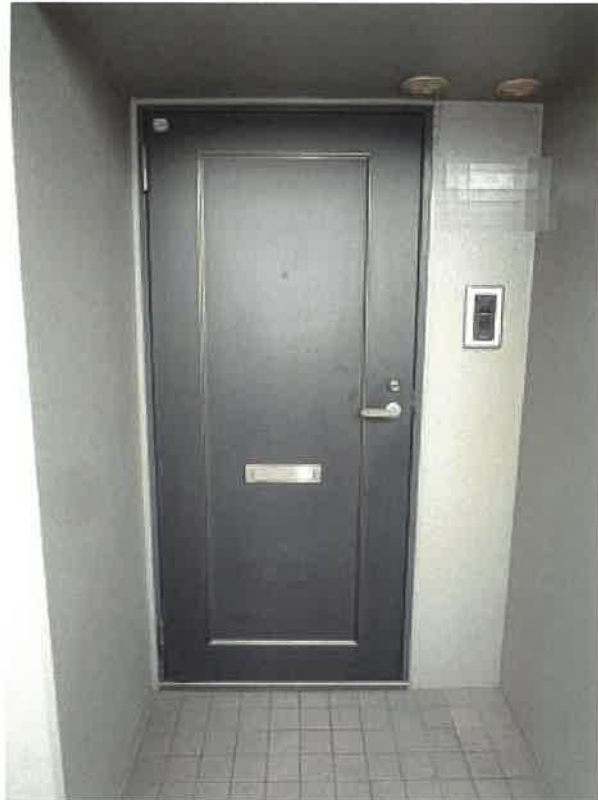
15

- 7 203号室は、経年使用により、内装が著しく汚損、損傷等しているため、内装全体の補修改修工事を実施する必要があると思われる。
 - 8 一見して、203号室に顕著な雨漏り跡は確認できないが、その可能性を完全に否定することはできないと考える。
 - 9 本件マンションの管理状況及び駐車場等の使用等について、関係人の陳述を必ず参照されたい。特に、買受希望者は、敷地内駐車場、自転車置場及びバイク置場を使用できない可能性が極めて高いことに留意されたい。

203号室（玄関）の状況

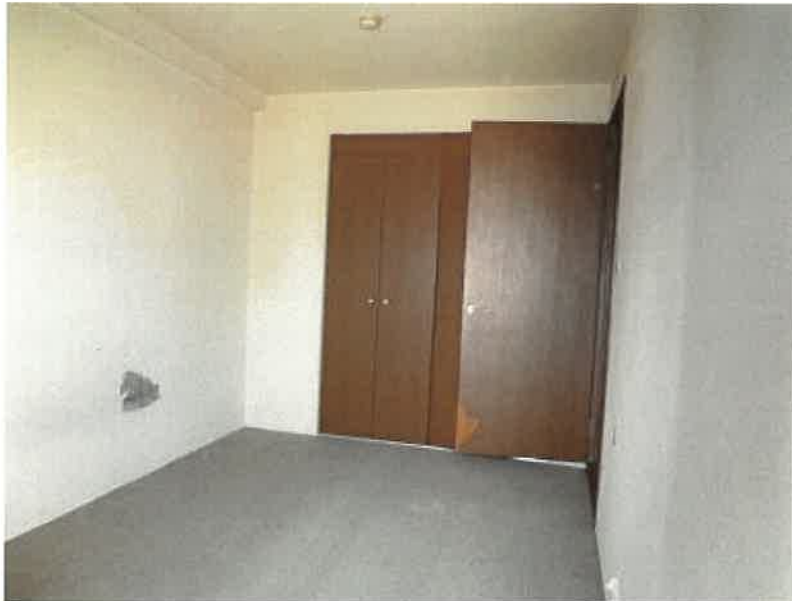
洋室(1)
