## 期 間 入 札 の 公 告

建物の名称 ライオンズマンション高知

# 現況調査報告書

# 評 価 書

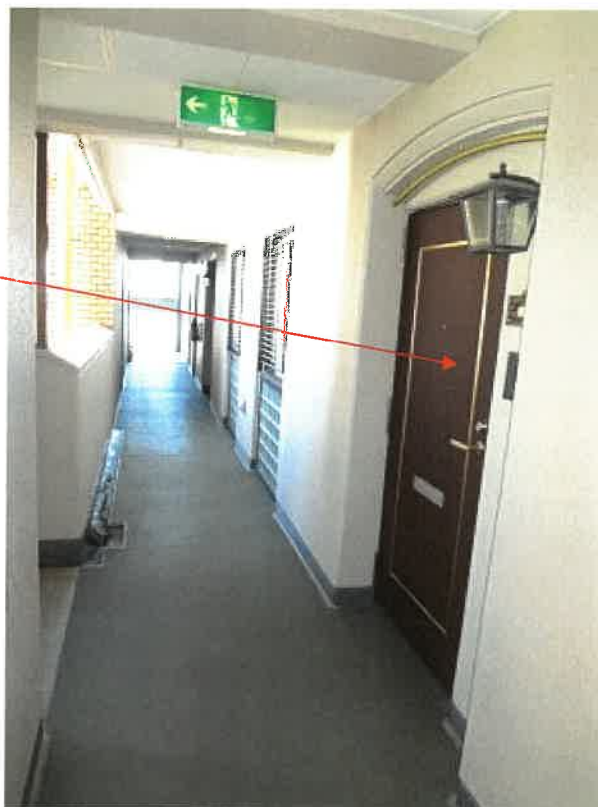
1 1 0 2 号室の状況

- 7 本件マンションは、昭和61年に建築された建物であり、全体的に老朽劣化が認められる。
  - 8 1102号室は、内装が汚損、損傷等しているため、補修改装工事を実施する必要があると思われる。なお、1102号室の状態等について、確認できる範囲で、次のとおり若干補足する。
    - (1) 床一面に大量の動産類が現存し、洋室①及びLDKの床の状態並びに和室の畳の状態は、部分的にしか確認できない(未確認部分に問題が潜在する可能性を否定できない。)

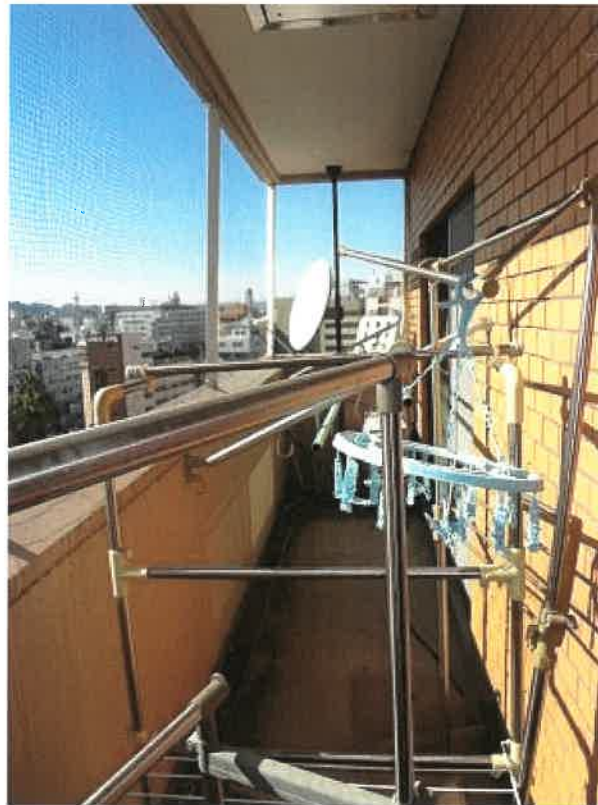
バルコニー

- (2) バルコニーを覆うように防鳥ネットが張設されており、バルコニーに鳥害発生の可能性がうかがわれる。
    - (3) 電気、ガス、水道の各設備が正常に稼働するのかどうか判然としない。
    - (4) 一見して、顕著な雨漏り跡は確認できないが、雨漏りが潜在する可能性を完全に否定できない。
