## 期 間 入 札 の 公 告

## 現況調査報告書(補充)

## 現況調査報告書

高知市大津字下市乙985番地3  
物件3 1・2階部分

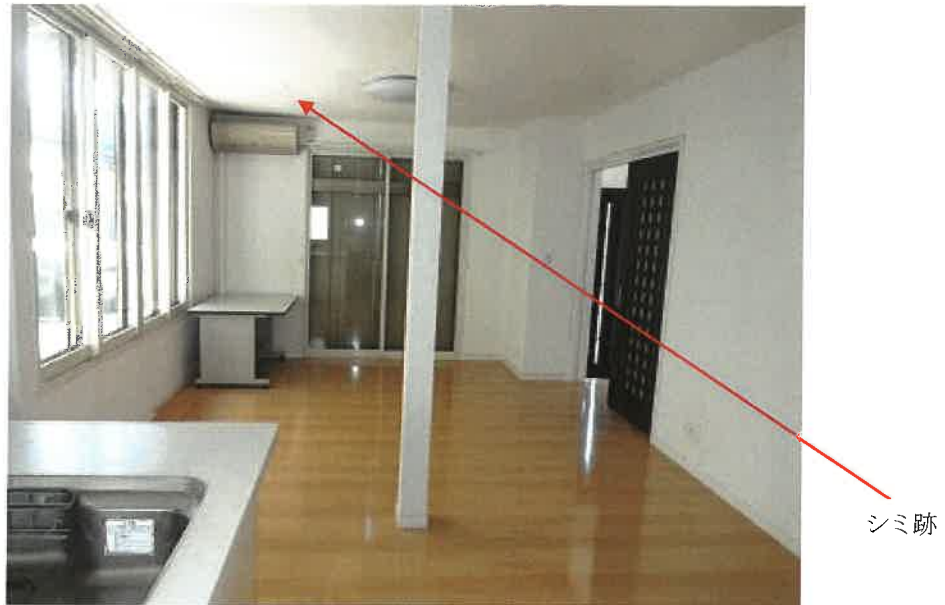
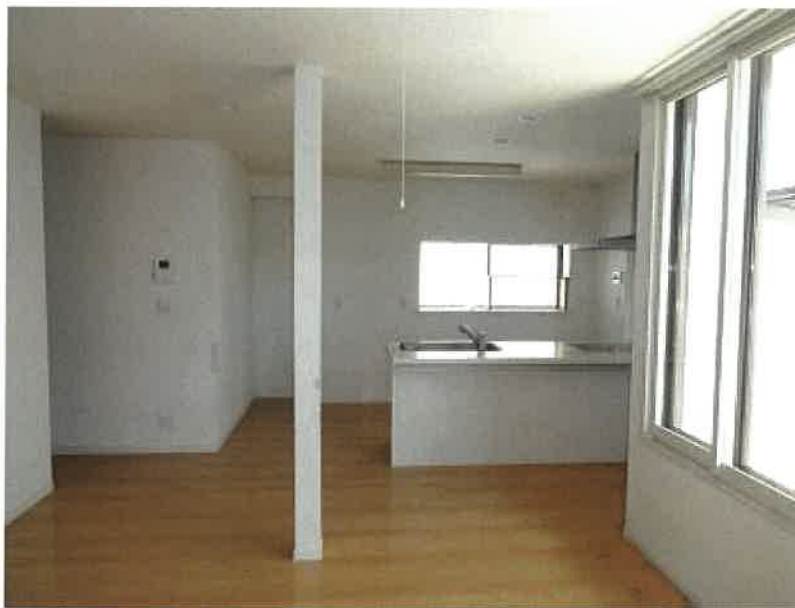
1 階 LDK

- (4) 1階部分は、内装のリフォーム工事が実施されていることがうかがわれる。LDKの天井に雨漏りをうかがわせるシミ跡が認められるほかは、1階の内装の状態は概ね良好である。
    - (5) 2階部分は、経年使用による汚損箇所及び損傷箇所等が散見される。
      - ア 2階和室及び2階洋室(2)の天井には、雨漏り跡が認められる。

- (2) 上記西側私道に公共下水道が整備されており、物件3の建物は、公共下水道に接続されている。
  - 7 高知県のホームページ（防災マップ）によれば、本件各土地は、津波災害警戒区域に該当している。
  - 8 物件1の土地の南側に設置されたカーポートは設置状況から、土地の定着物と認めた。
  - 9 物件3の建物は、築40年の建物である。経年によって外装等の劣化症状が悪化しており、建物の修繕工事の実施を推奨する。なお、建物の状態等について、確認できる範囲で次のとおり報告する。

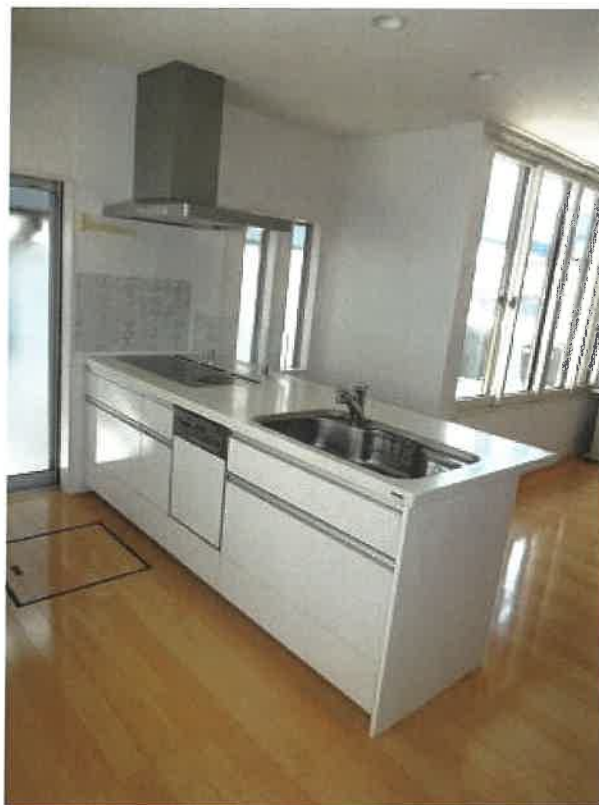
1階LDK（キッチン）

- (1) 屋根に設置の太陽熱温水器は、設置状況から、売却対象外の動産と認めた。
    - (2) 外壁にはクラックが散見される。雨樋が損傷しているほか、スレート瓦がひび割れており、屋根の劣化が深刻である。
    - (3) オール電化住宅である。建物の南東側に自然冷媒ヒートポンプ給湯機が設置されているほか、1階LDKのアイランドキッチンにはIHクッキングヒーターが組み込まれている（なお、給湯機やアイランドキッチンがリース物件若しくは所有権留保付きの設備である可能性は否定できない。）。

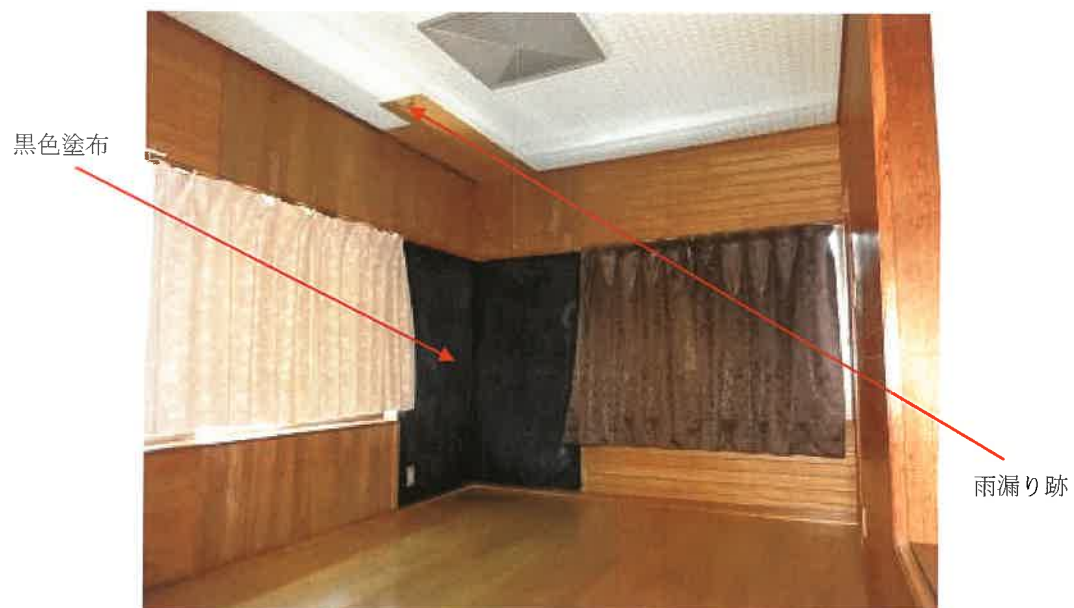
2階洋室(2)

- イ 2階洋室(3)の床には、テープの貼付箇所（補修跡と思われる。）が散見される。また、2階洋室(2)及び2階洋室(3)の各床は、歩くと大きな軋み音が発生する。
      - ウ 2階各洋室には若干の傾斜が感じられる。
      - エ 2階洋室(2)の内壁は、部分的に黒く塗りつぶされている。

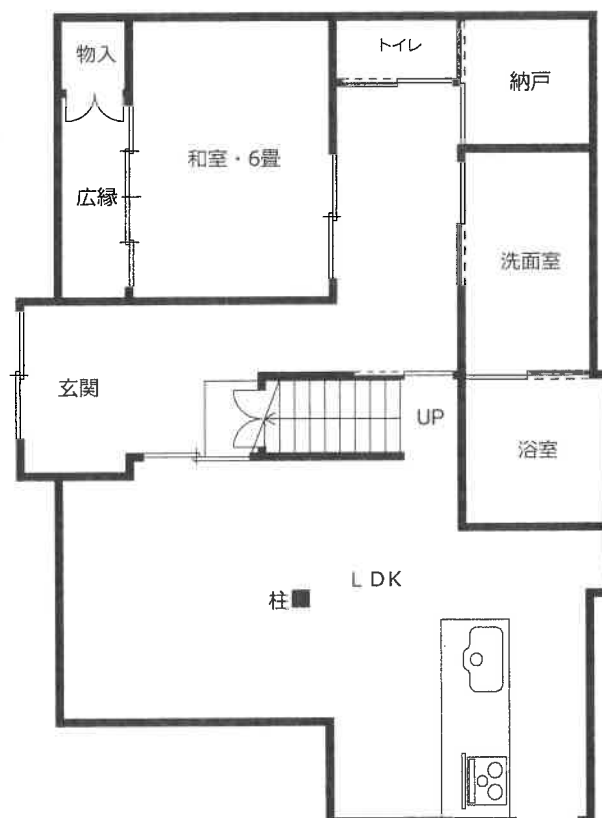
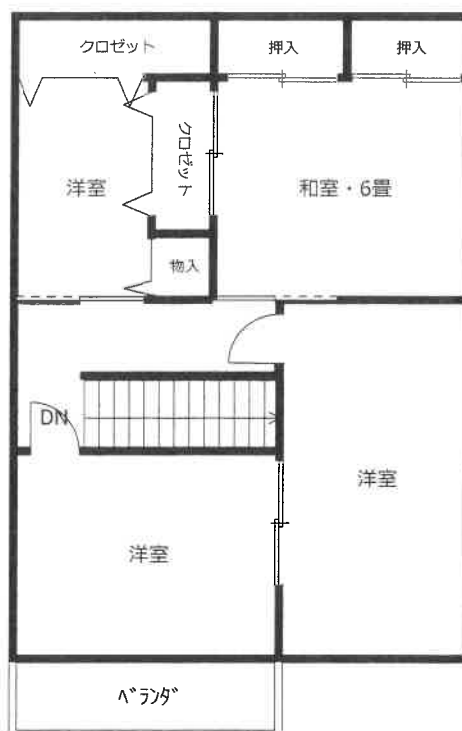
# 間取図

高知市大津字下市乙985番地3  
物件3 1・2階部分
