## 期 間 入 札 の 公 告

| | 構 造 | 木造瓦葺 2 階建 |

# 現況調査報告書

評 価 書

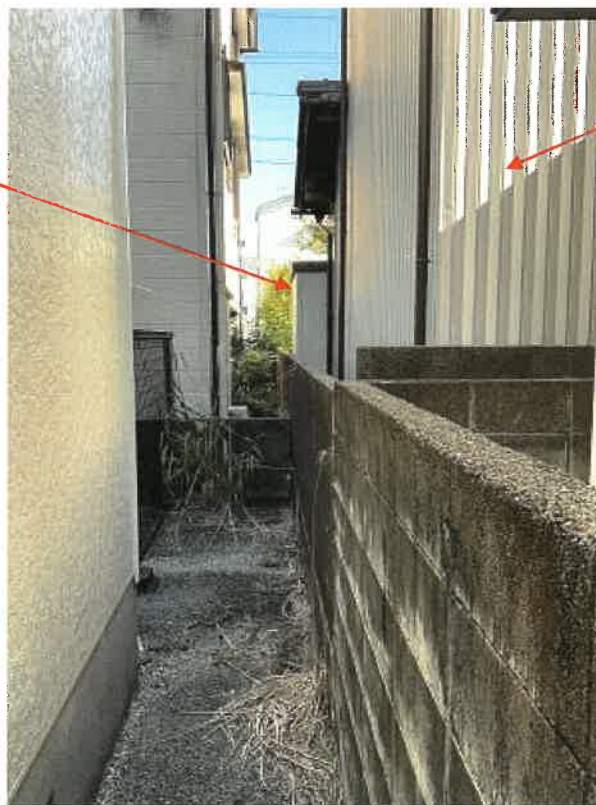
4

- (2) 上記南東側市道に公共下水道が整備されており、物件2の建物は公共下水道に接続済みである。
- 7 高知県のホームページ（防災マップ）によれば、本件不動産は、津波災害警戒区域内に位置していることがうかがわれる。
- 8 物件1の土地内に設置された簡易物置は、設置状況から、売却対象外の動産と認めた。

簡易物置 (動産)

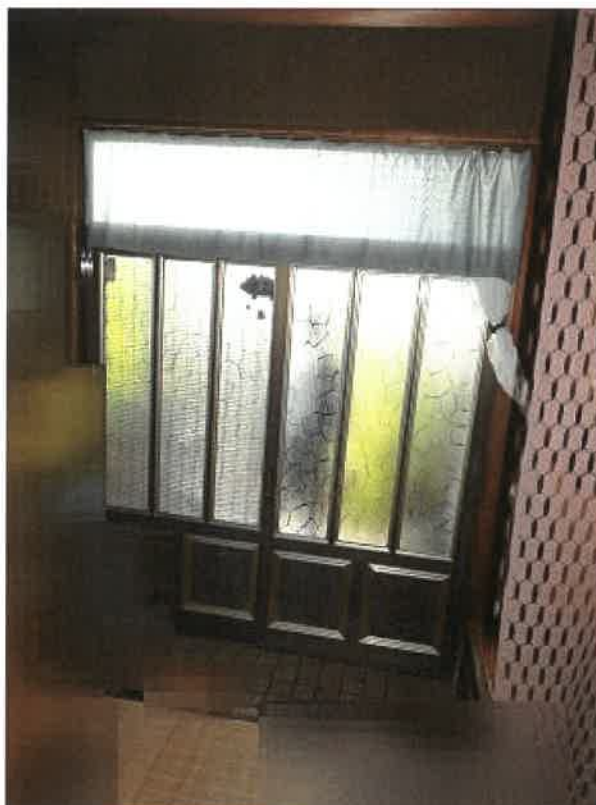
6

- (2) 1階玄関上り口付近の床板及び1階洋室の床板に軟化が見受けられる。
  - (3) 猫が飼養されており、建物内には動物臭が感じられる。一見して、飼養猫による、顕著な汚損箇所及び損傷箇所は確認できないが、それらが潜在する可能性は否定できないと思料する。
  - (4) 1階玄関付近の天井には雨漏り跡が見受けられるが、関係人によれば雨漏りは解消しているとのことである。一見して、上記以外に顕著な雨漏り跡は確認できないが、建物の状態からすれば、雨漏りが潜在する可能性は否定できないと思料する。

物件 2 の建物内（1階玄関内）

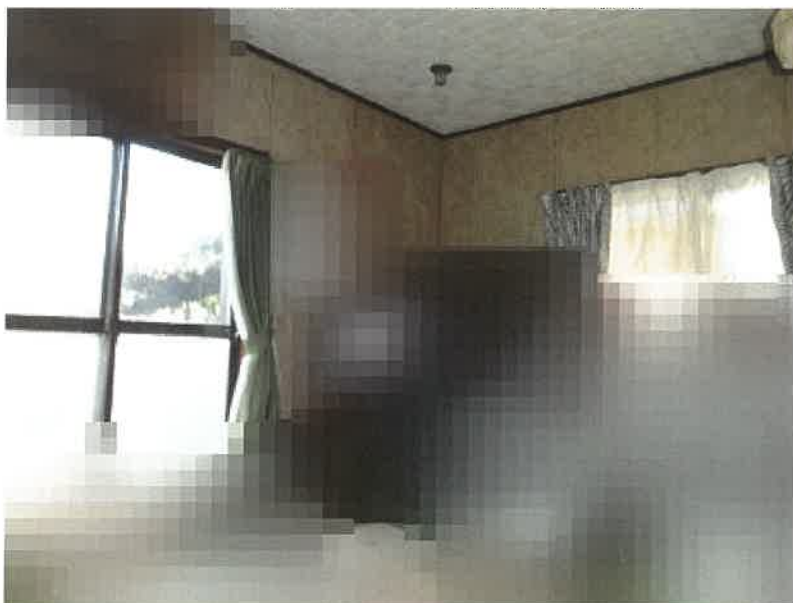
9

1階洋室

| 区 分 | 主である建物 |
|---|---|
| 特 記 事 項 | ① 物件2建物は新築後40年以上が経過しており、洋室の床は一部、柔らかい部分が見られる等、全体的に経年相当の劣化や損耗が認められる。<br>関係人によると従前、玄関付近で雨漏りが見られたが修繕され、現在は無いとのことである。<br>② 建物内で猫が飼養されている。<br>③ 現地調査時において、雨漏り及びシロアリによる被害の痕跡等は見受けられなかったものの、可能性は否定できない。<br>④ 関係人の陳述等から室内の動産が残置される可能性が高い。 |
