期 間 入 札 の 公 告

物 件 目 録

## 現 況 調 査 報 告 書

評 価 書

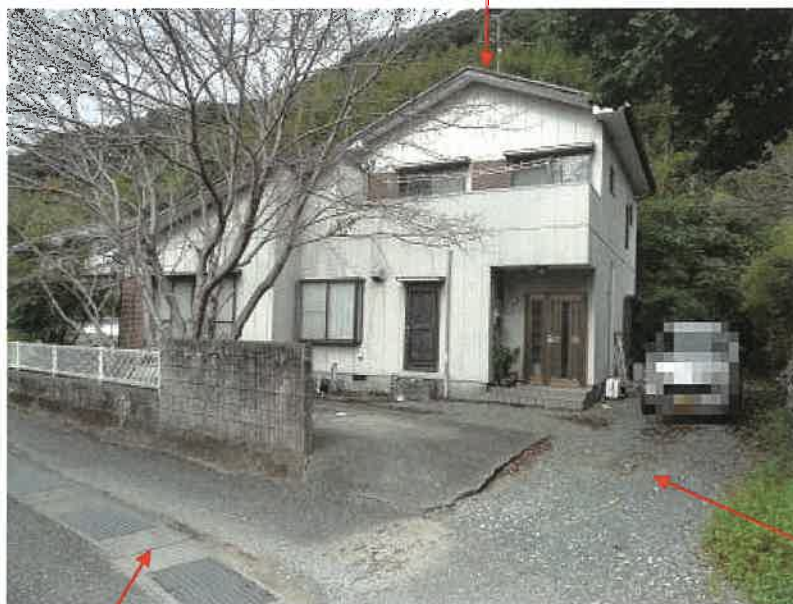
1

本件不動産の状況

市道（建築基準法上の道路）

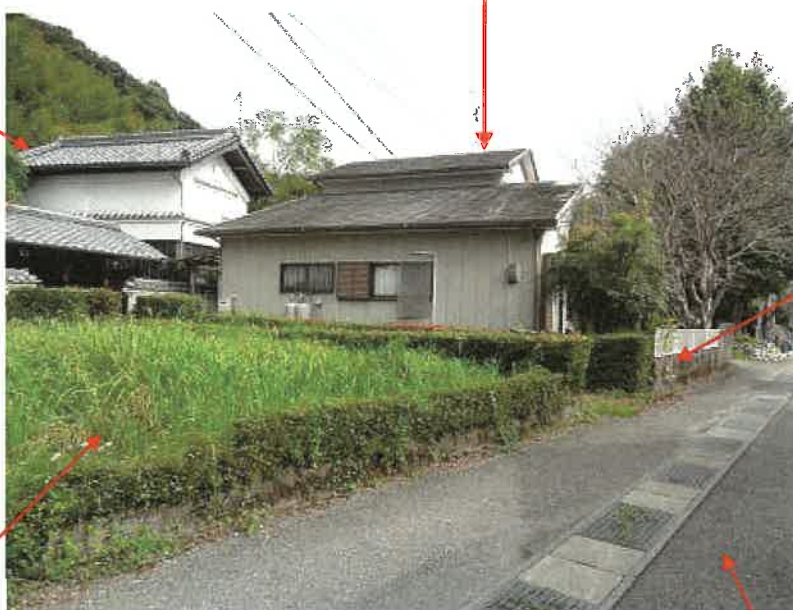
2

件外建物

市道（建築基準法上の道路）

- (9) 土佐市の上水道が、本管から直接接続されていないことがわかることから、買受人は、上水道の引き込み工事をする必要があると思われる。
- 8 本件一団土地の南側に接面する市道の幅は、現況で約3.5メートルのため、同土地上に建物を建築する際に、建築基準法上の制約を受ける可能性があることに留意を要する。

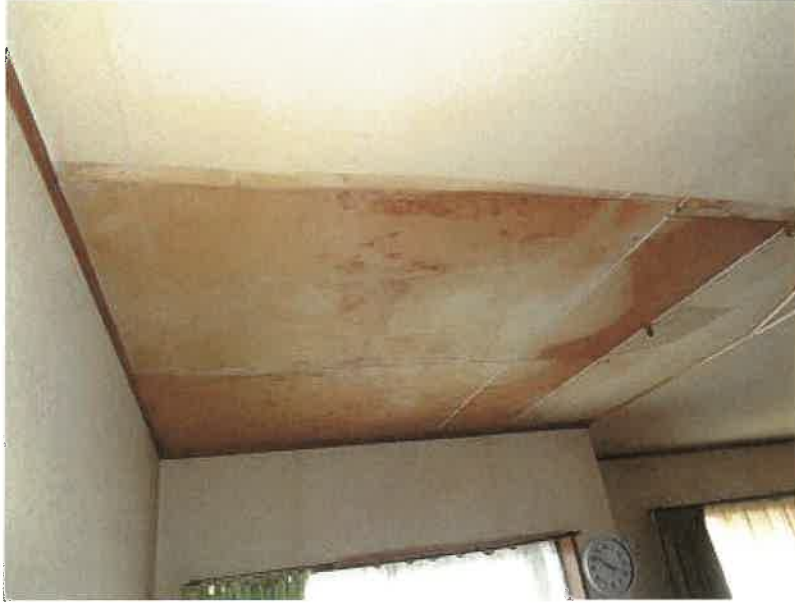
5

- (1) 建物内の壁は、全体的に壁紙の変色、浮き、剥がれが多く見受けられる。
  - (2) 1階の床は、柔らかく感じられる箇所が散見される。床の状態からすると、シロアリ被害が発生している可能性があると思われる。
  - (3) リビングダイニングキッチンの天井には雨漏り跡が見受けられる。関係人は、現在は発生していない旨を述べているが、被害の有無は不明である。

1階 リビングダイニングキッチンの天井の状況

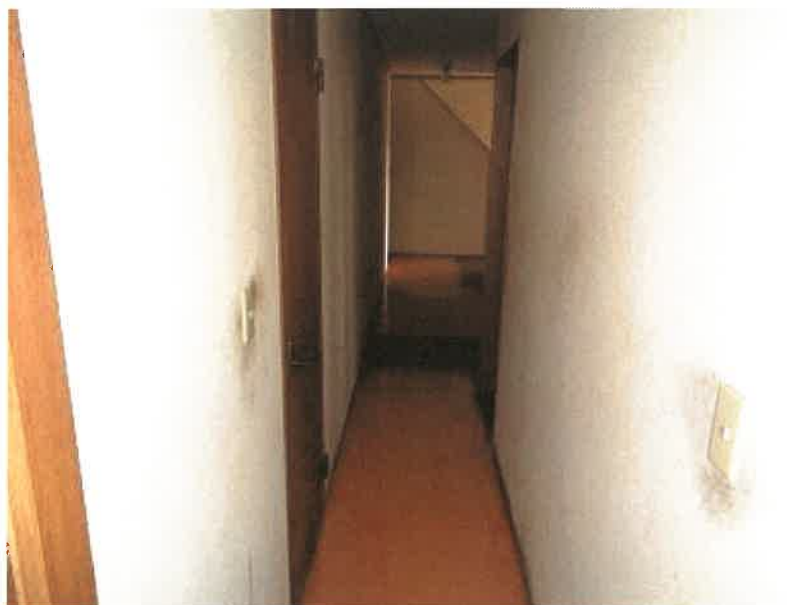
11

1階 廊下

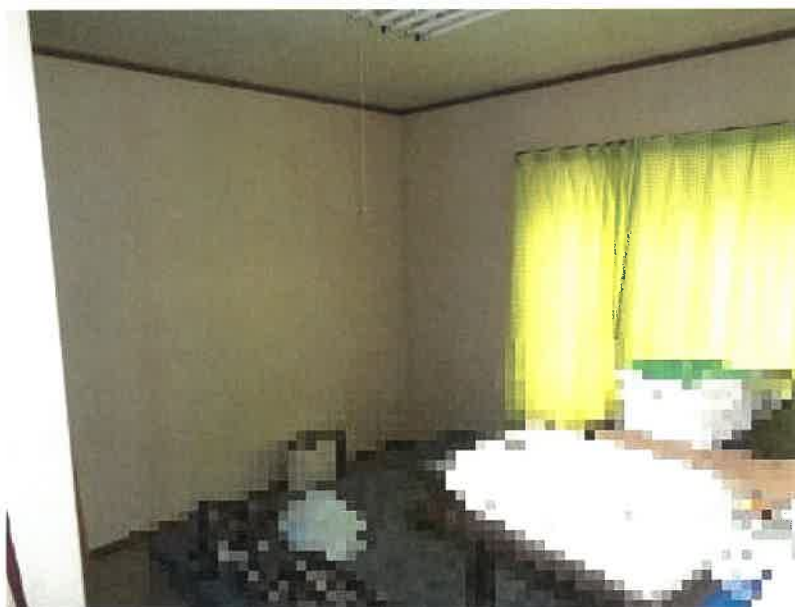
12

- (4) リビングダイニングキッチンの北側ドアの蝶番が壊れている。
  - (5) 2階の各部屋のドアの開閉が固く感じられる。
  - (6) 2階洋室①の壁に油性ペンのようなもので文字が書かれている。
  - (7) 2階物置の東側窓付近にクラックが発生している。
  - (8) 北側に設置されている差し掛けは、件外2006番1及び2036番の各土地に越境して設置されていることがわかるため、越境部分の土地の利用について、同土地の所有者との間で協議を実施する必要がある、協議が整わない場合、越境部分の撤去を求められる可能性がある。

2階 洋室①

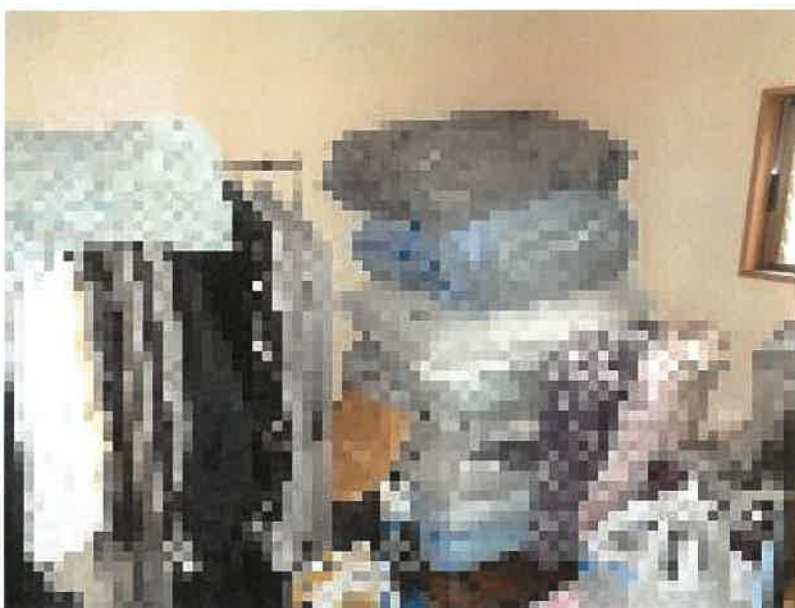
14

2階 物置
