## 期 間 入 札 の 公 告

## 現況調査報告書

## 建物間取図

# 評 価 書

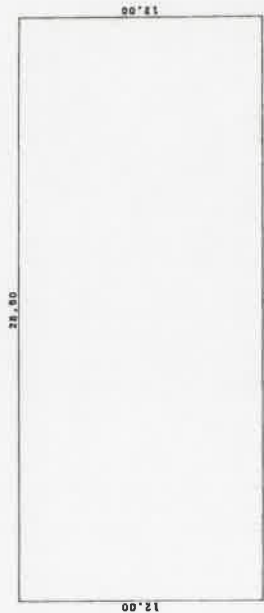
1階

求積表

12.00 x 28.60 = 342.0000

床面積 342.00 m²

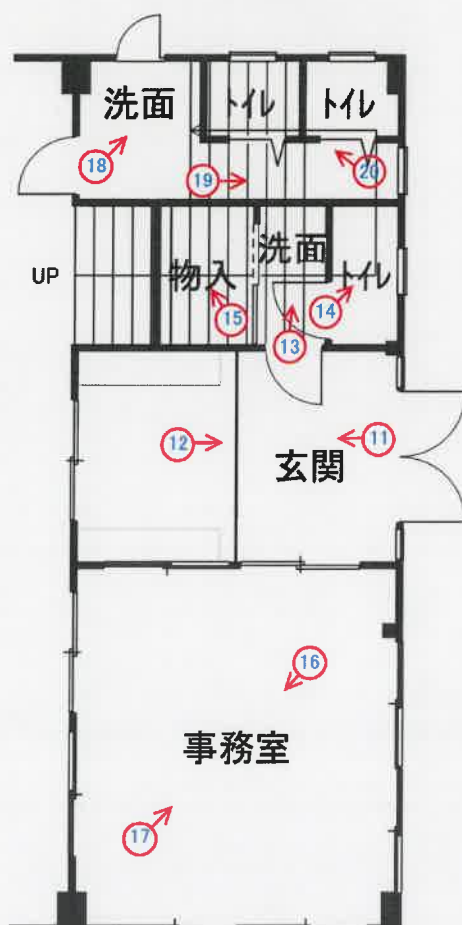
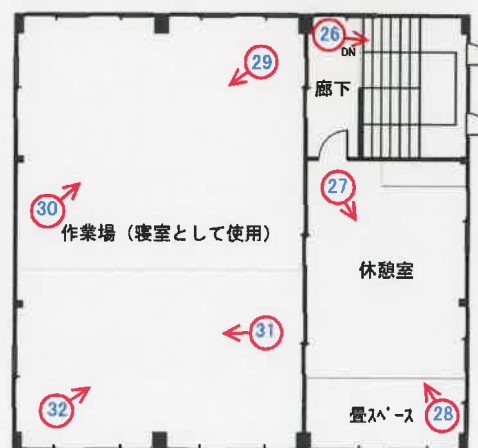
※機械器具類等の配置場所は、建物間取図中の番号記載のとおり

←○ 写真撮影位置・方向

□ は、機械器具類の配置位置

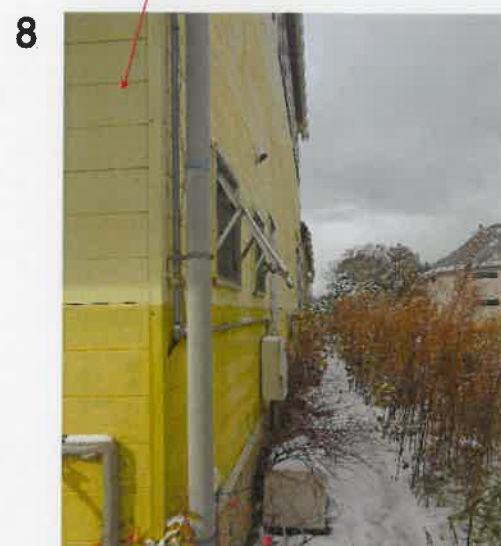
9 (キュービクルの状況)

1. 物件1の土地は、いわゆる旗竿地であり、同土地の北東部分（竿の根元部分）は、歩道及び車道から構成される道路（県道）に接している。なお、現況では、物件1の土地の竿部分は、概ねコンクリート舗装されている。
2. 物件1の土地のうち、旗に該当する部分は、概ね物件2の建物の敷地として利用されている。また、同土地の南東付近には、キュービクルのほか、電柱が存する。この点、キュービクルについては、内部の確認はできず、電柱については、変圧器らしき物品が設置されたままとなっている。なお、宇和島保健所によると、物件1及び2の土地建物（以下「本件土地建物」という。）において、PCBの保管届出はないとのことである。

| 区 分 | 主である建物 |
|---|---|
| 特 記 事 項 | <ul style="list-style-type: none"> <li>* 目的建物の底は隣接地甲3-3に越境している。</li> <li>* 目的建物は全体的に内壁 (クロスやボード塗装の剥離) や床面 (板張) の損傷が認められる。</li> <li>* 付属設備として屋外にキュービクルがあるが内部確認不能であり、キュービクル脇に設置された電柱には変圧器のような物が残置されている。</li> <li>* 宇和島保健所での確認によると目的物件でP C B保管の届出はないとのことである。</li> <li>* 目的建物内には多数の事務機器や什器類が残置されている。また、換価価値の認められない機械器具数点 (現況調査報告書「機械器具類等目録」参照) も残置されている。</li> <li>* 目的建物について、建築時期・構造・種類等の要因を踏まえ現地調査を行った結果、アスベスト等を含有する吹付け材、耐火被覆材、保温材等が使用されている可能性は低い。成形板等にアスベスト等が使用されている可能性は否定できない。なお、アスベスト使用の詳細については専門調査機関の分析調査を要する。</li> </ul> |

敷地内の電柱上部に残置されたコンデンサーやキュービクル庫内にPCBが含まれる可能性がある。

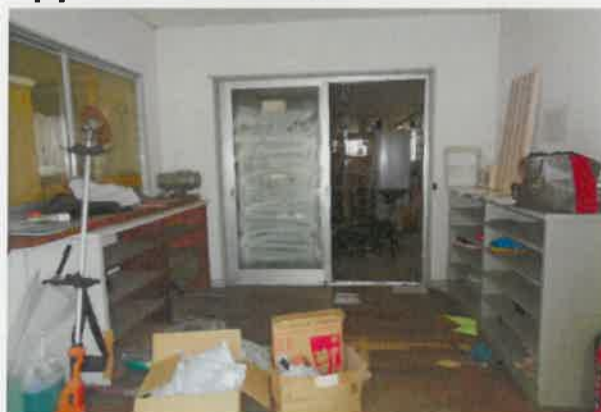
11 以下、物件2建物内部

8. 物件2の建物につき、複数箇所に見られ、内壁面の損傷（クロスや塗装の剥離）のほか、床面の損傷が認められる。
9. 本件土地建物の所有者である株式会社サンファッションは、令和6年10月11日付けで、松山地方裁判所宇和島支部より破産手続開始の決定がされ、従前、同破産事件の破産管財人弁護士において、本件土地建物が管理されていたところ、令和6年12月24日付けで、換価による剰余の見込みがない等の理由により、破産財団から本件土地建物及び内外の動産類を放棄することが、同庁において許可されている。

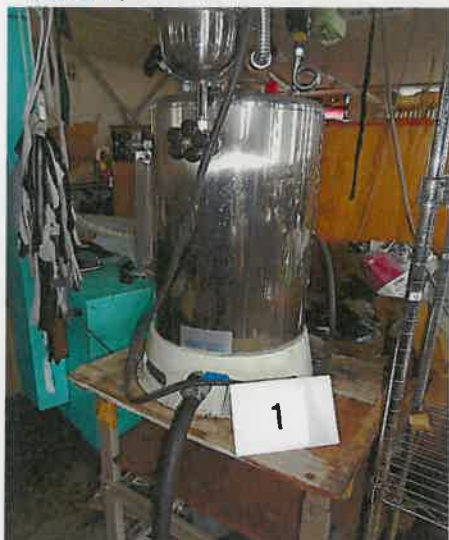
1 (番号1)

| 番号 | 品 名 等 | 個 数 | 製 作 者 | 製造時期 | 評価額(円) | 備 考 |
|---|---|---|---|---|---|---|
| 1 | 蒸気発生器<br>K23F14035 | 1 | 大阪電機工業株式会<br>社 | 不明 | 0 | |

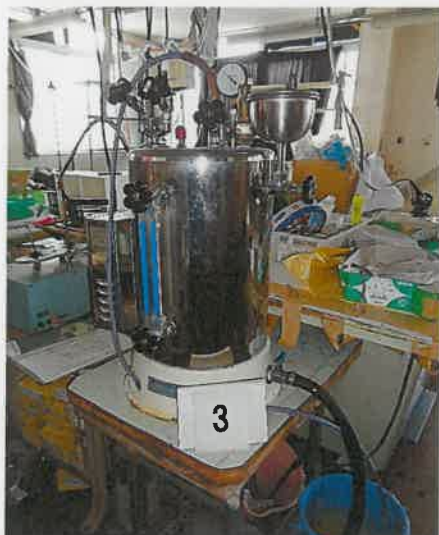
5 (番号3)

| 番号 | 品 名 等 | 個 数 | 製 作 者 | 製造時期 | 評価額(円) | 備 考 |
|---|---|---|---|---|---|---|
| 3 | 蒸気発生器<br>K23F15026 | 1 | 大阪電機工業株式会<br>社 | 不明 | 0 | |

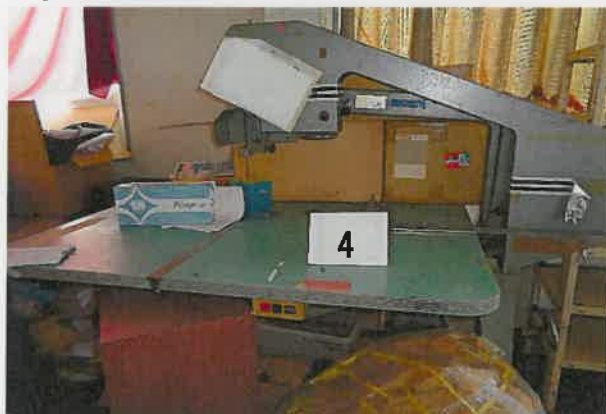
7 (番号4)

| 番号 | 品 名 等 | 個 数 | 製 作 者 | 製造時期 | 評価額(円) | 備 考 |
|---|---|---|---|---|---|---|
| 4 | 包装用裁断機<br>MBK型2897 | 1 | 株式会社エヌシー<br>エー | 不明 | 0 | |

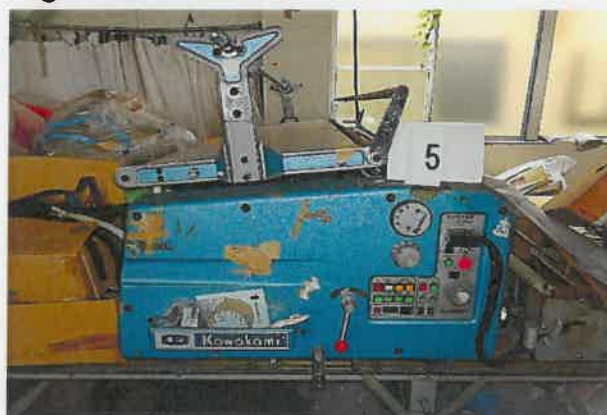
9 (番号5)

| 番号 | 品 名 等 | 個 数 | 製 作 者 | 製造時期 | 評価額(円) | 備 考 |
|---|---|---|---|---|---|---|
| 5 | 全自動延反機 | 1 | Kawakami | 不明 | 0 | |
